国立霞ヶ丘競技場陸上競技場耐震改修基本計画

(抜粋版)

2011年 3月 25日

株式会社 久米設計

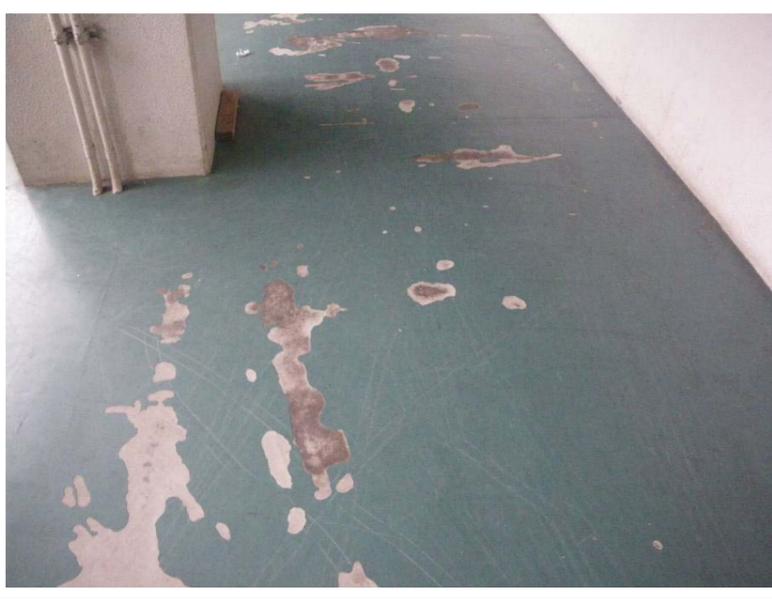
<p>劣化-07</p> <p>劣化調査</p> <p>1階 A~BD・18~22間 5工区 記録室</p> <p>床</p> <p>仕上げ材摩耗</p>

- ・事務室関係については、カーペットタイル、ビニル床シート、ビニルタイル等良好な状態に保たれており問題無いと判断されます。
- ・小さな倉庫で一部床材がはがれた状態のままの使用されている個所が確認されました。
- ・記録室等利用頻度の高い部屋は仕上材の摩耗が確認されました。
- ・1階更衣室・控室(1)の床材はがれが確認されました。又コピー室の床にひび割れが確認されました。
- ・その他の諸室は床・壁共問題無いと判断されます。

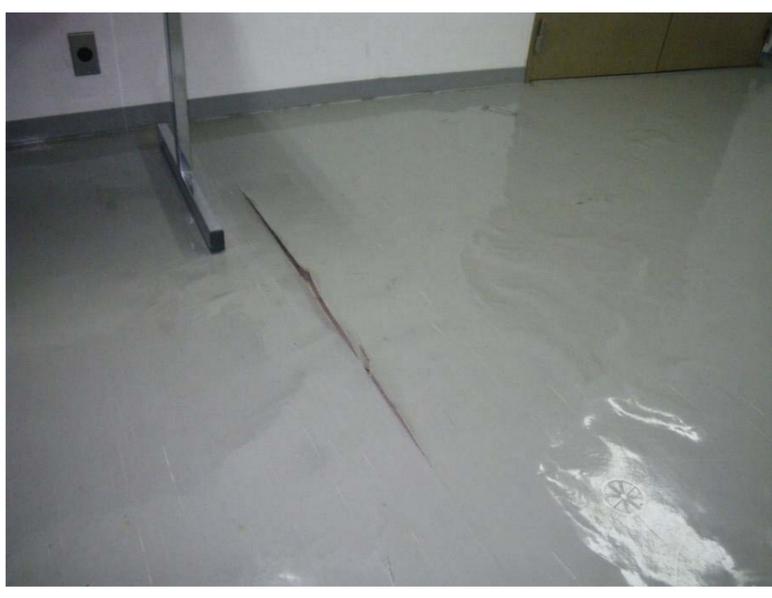
<p>劣化-08</p> <p>劣化調査</p> <p>1階 B~D・22~23間 5工区 控室(1)</p> <p>床</p> <p>仕上げ材はがれ</p>

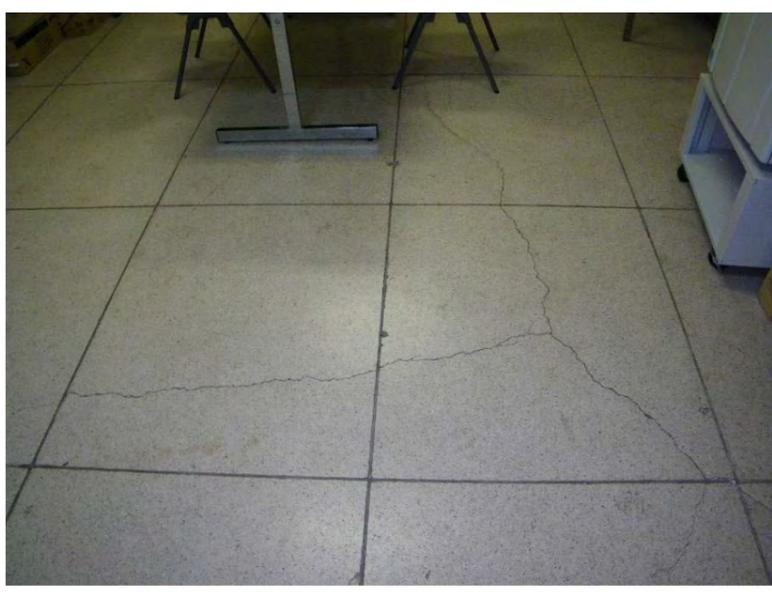
<p>劣化-09</p> <p>劣化調査</p> <p>1階 B~D・15~16間 6工区 コピー室</p> <p>床</p> <p>仕上げ材にひび割れ</p>

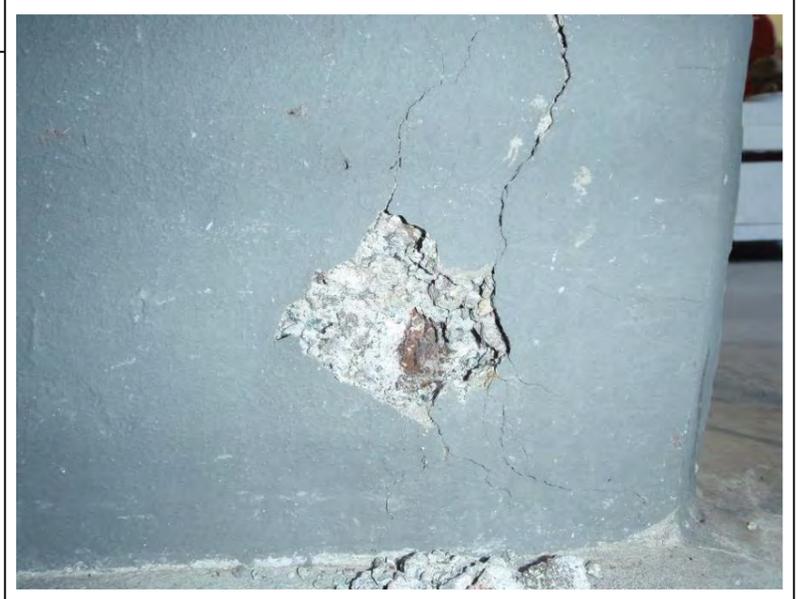
<p>劣化(外部)-25</p> <p>劣化調査</p> <p>1階 G・44通り 2工区 外部</p> <p>柱下部</p> <p>爆裂、鉄筋露出</p>

- ・竣工当時はコンクリート打ち放し仕上で、その後吹き付けタイル及び塗装が行われた部分が有り、塗装個所の一部に剥離・エフロレッセンスなどが認められます。
- ・オリンピックの記録銘板の御影石にエフロレッセンス・汚れ等が認められます。
- ・観覧席部手すり腰コンクリート笠木モルタルの劣化がかなり進行しており、ひび割れ、落下の危険部位は早急な修繕処置を要します。
- ・コンクリートのひび割れ、爆裂、鉄筋露出個所については早急な修繕処置を要します。
- ・吹き付けタイル及び塗装仕上げは全体的に経年による劣化が目立っているため、今後全面的な改修が必要と判断されます。

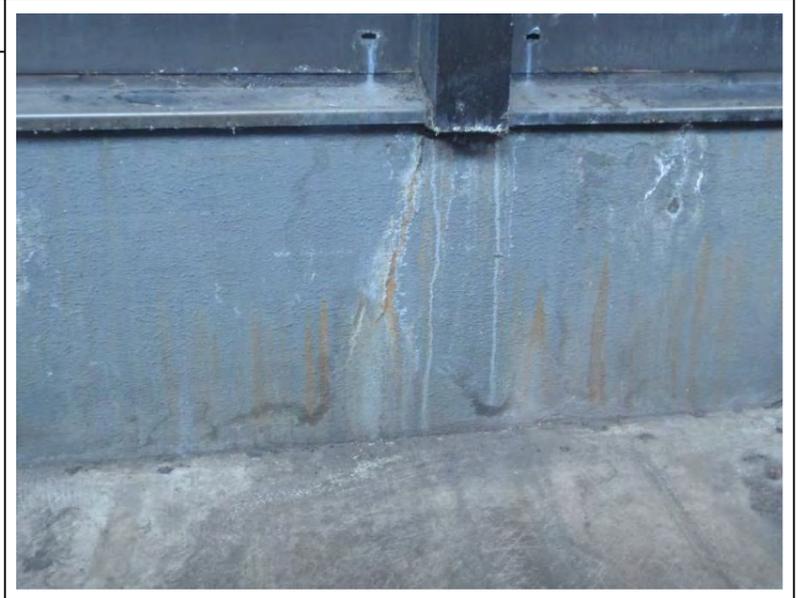
<p>劣化(外部)-26</p> <p>劣化調査</p> <p>1階 G通り 42~43間 2工区 外部</p> <p>壁</p> <p>錆汁、エフロレッセンス</p>

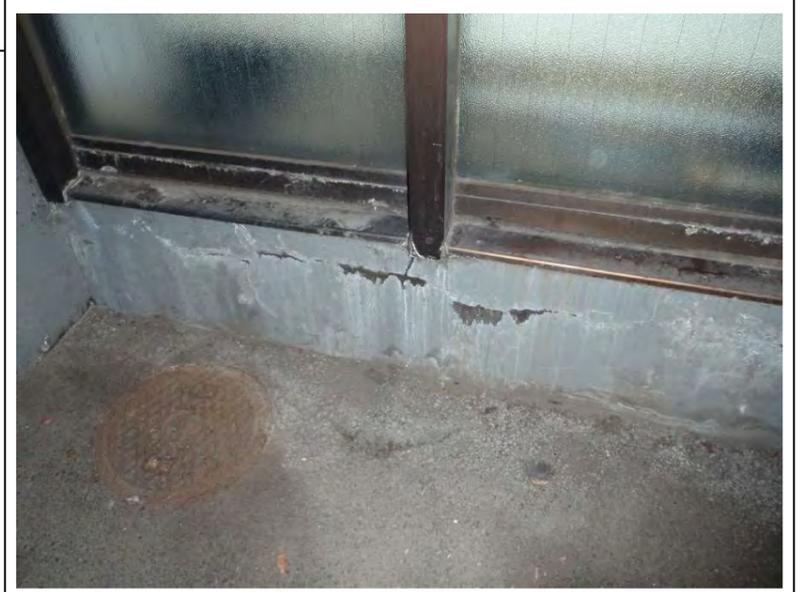
<p>劣化(外部)-27</p> <p>劣化調査</p> <p>1階 G通り 39~40間 2工区 外部</p> <p>壁</p> <p>エフロレッセンス</p>

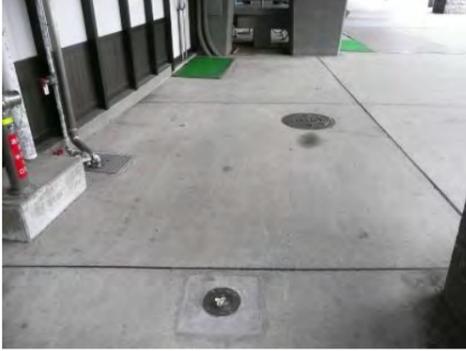
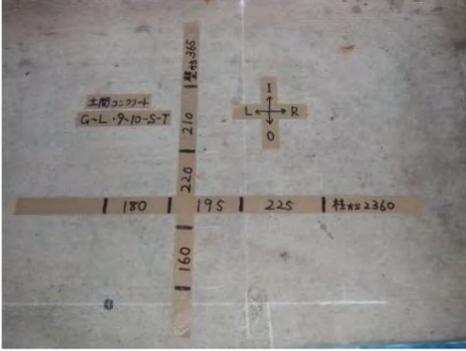
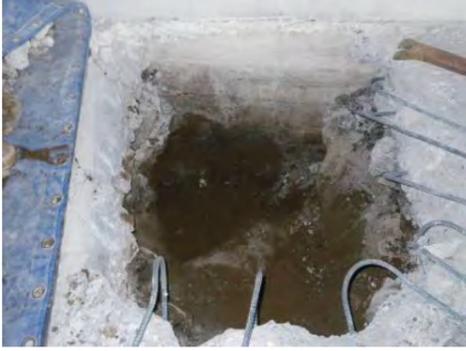
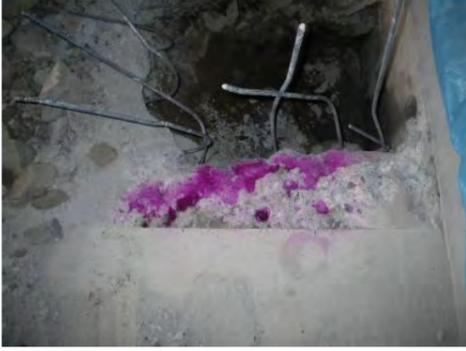
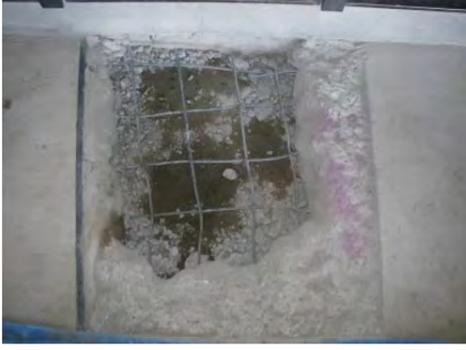
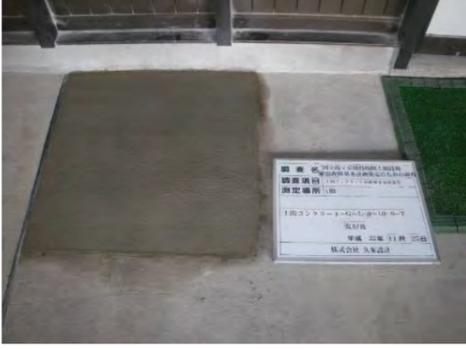
既存部	1階	土間コンクリート	G通り9~10間			
写真-01	調査位置		写真-02	レーダ探査後

調査結果						
工区	階	調査位置	土間コンクリート厚さ 単位:mm	配筋方向	鉄筋間隔 平均値 単位:mm	鉄筋径
6	1	G通り 9~10間	150	短辺	200.0	D10
				長辺	196.6	D10
備考						
No.6

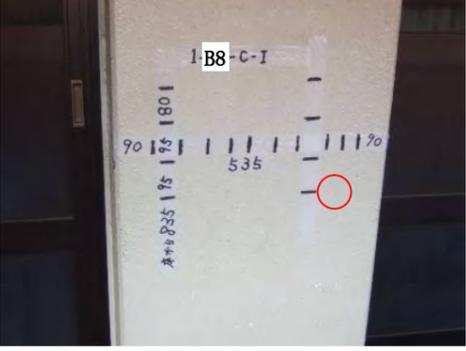
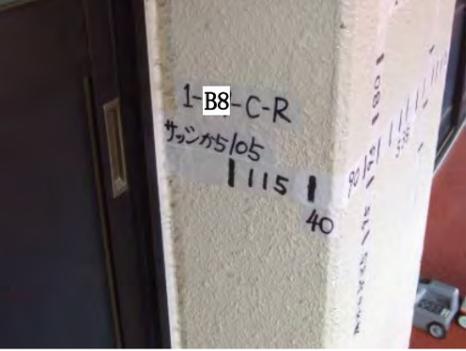
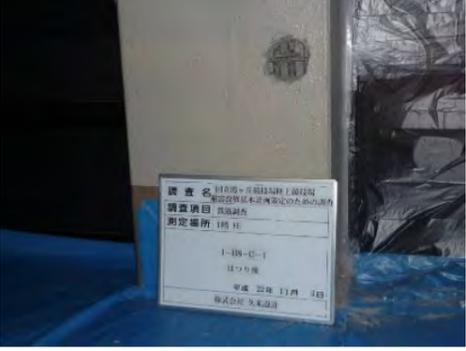
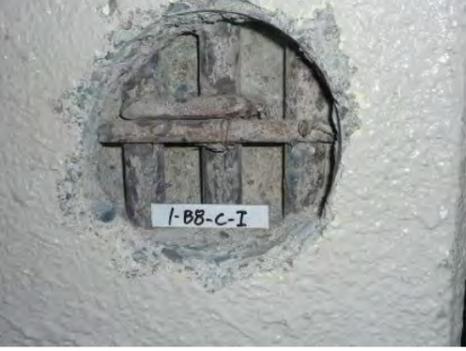
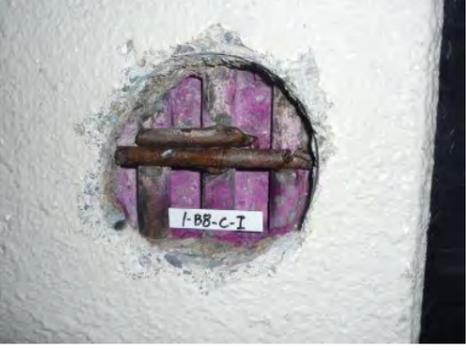
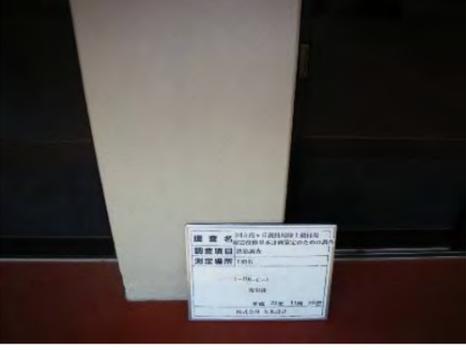
既存部	1階	柱	B・8通り							
写真-01	Y方向レーダ探査後(赤丸は研り位置)		写真-02	X方向レーダ探査後

調査結果										
工区	階	調査位置		設計図書		調査結果		鉄筋種別	設計図書 鉄筋径	調査結果 鉄筋径
		通り	配筋方向	位置	面内主筋 本数	帯筋間隔	面内主筋 本数			
7	1	B8	X方向	全断面	5	@250	(2)	90	主筋	25φ
			Y方向		10		10			帯筋
備考										
No.1

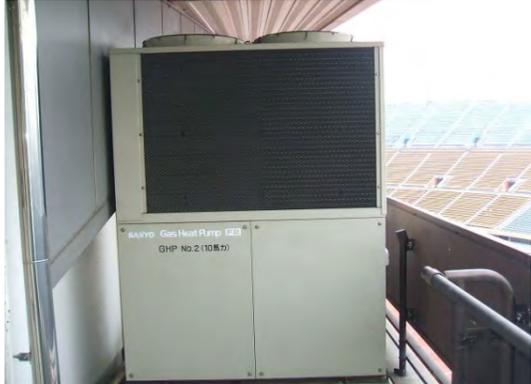
5 F 端末試験弁室

写真番号 機械-033
	小分類 GHP NO.2屋外機
	評価 劣化がやや進んだ状態
	備考 1996年
判定 3

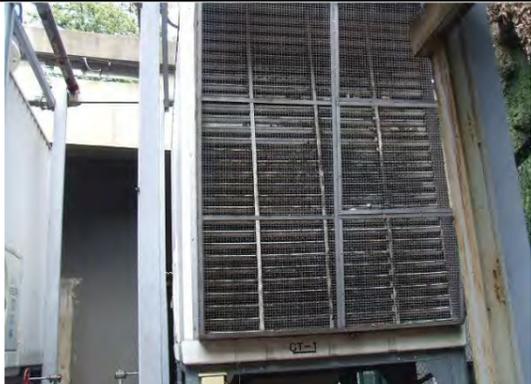
3 F 屋外設備機器置場

写真番号 機械-035
	小分類 CT-1冷却塔
	評価 劣化がやや進んだ状態
	備考 ヤザキ
判定 3

冷却塔は設置後15年程度の機器であり、経年による急激な劣化の進行が始まる時期に差し掛かっているため、オーバーホール等点検整備を行い、延命措置を図る事を推奨します。空調用ポンプは、屋外設置が主で発錆が多く見られるため、整備点検が必要です。

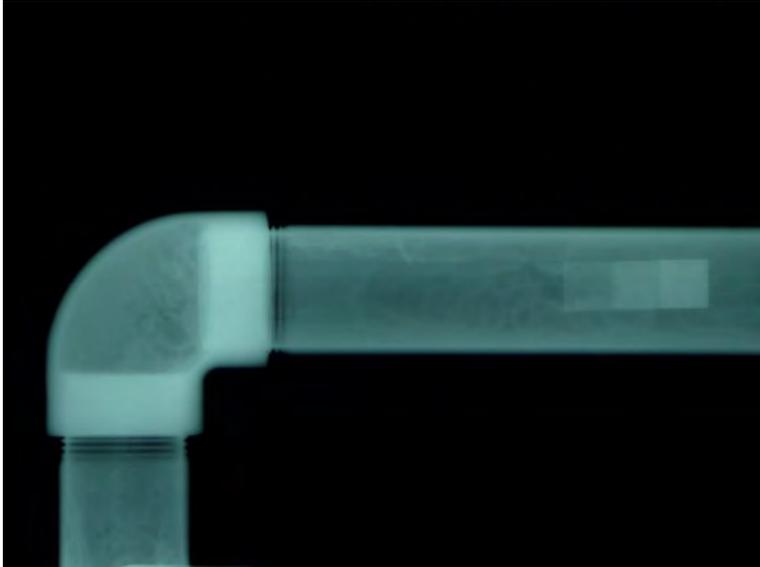
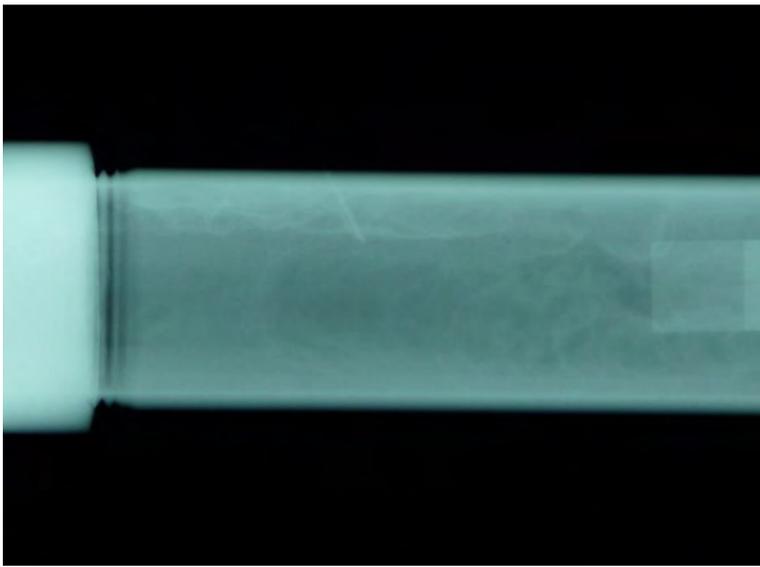
■調査番号:RT17

■記録写真
	■腐食形態
	D
	■判定結果
	・堆積物高さ
	25 %
	・最大減肉値
	1.5 mm
	■観察所見
	・全体
	全面に腐食が認められ、錆こぶの形成や減肉が確認された。

■記録写真
	■観察所見
	・拡大
	錆こぶの高さは口径に対して約25%であり、約1.5mmの減肉が確認された。

冷温水発生器廻りに錆こぶの形成や減肉が確認されました。当面の使用は可能と判断されますが、現状において劣化が認められることから、定期的な経過観察が必要と考えられます。また、塔屋設置の膨張水槽廻り配管は全面に腐食が認められ、錆こぶの形成や減肉が確認されましたので点検整備を推奨します。（詳細は別途配管診断参照）

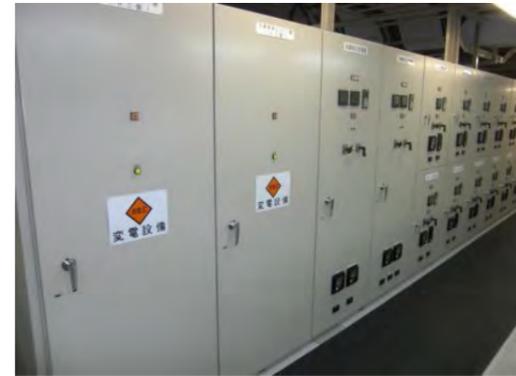
1階 第1変電所

写真番号 電気-01
 小分類 高圧受配電盤(12面)
 評価 ほぼ健全な状態
 備考
 2

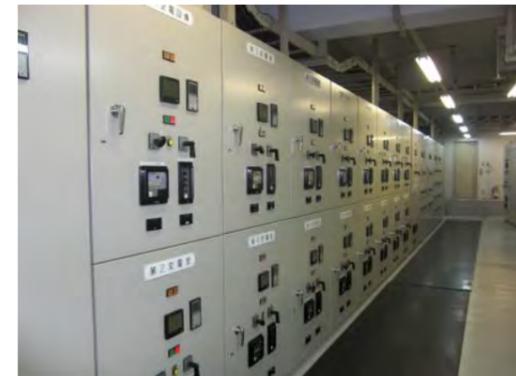
1階 第1変電所

写真番号 電気-02
 小分類 高圧受配電盤(12面)
 評価 ほぼ健全な状態
 備考
 2

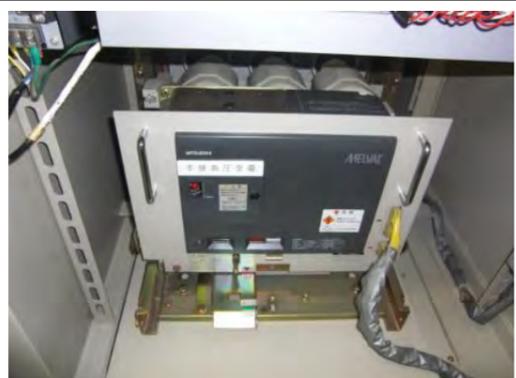
1階 第1変電所

写真番号 電気-03
 小分類 高圧受配電盤内真空遮断器
 評価 劣化がやや進んだ状態
 備考
 3

サブ変を含めて11所在する電気室のうち、近年更新されている第1電気室以外は、経年による機器の老朽化が認められました。主変圧器類は、古いもので1993年製経過17年程度であり、早急な修繕・更新の対応は必要ありませんが、今後機器の能力低下が発生し始める時期に差し掛かっていますので、メーカー等による詳細診断・点検の実施をお勧めします。高圧遮断器においては、経過10年以上の機器が散見されましたので、耐用年数を考慮すると更新計画の検討をお勧めします。

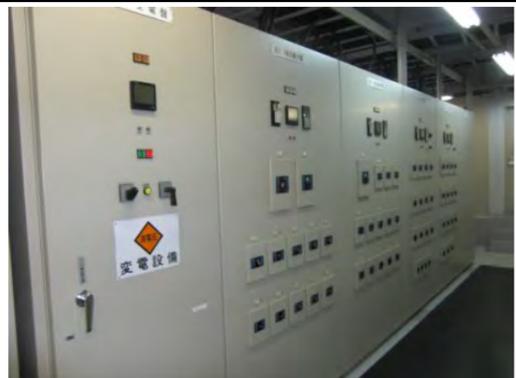
1階 第1変電所

写真番号 電気-04
 小分類 高圧配電盤(6面体)
 評価 ほぼ健全な状態
 備考
 2

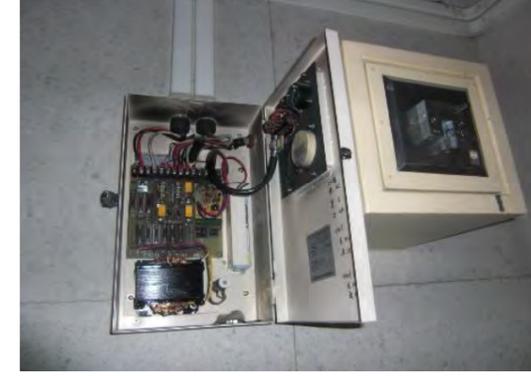
2階 貴賓室側階段

写真番号 電気-296
 小分類 連動制御盤
 評価 劣化がやや進んだ状態
 備考
 3

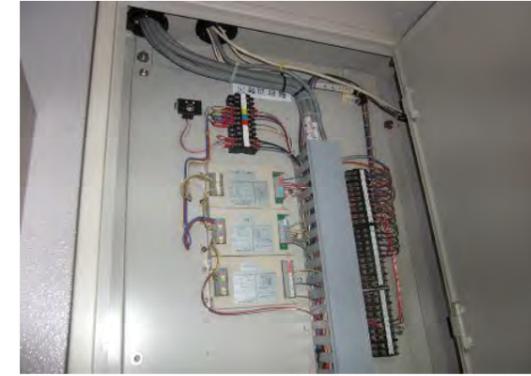
1階更衣室通路

写真番号 電気-297
 小分類 1T-3防災通信設備盤
 評価 ほぼ健全な状態
 備考
 2

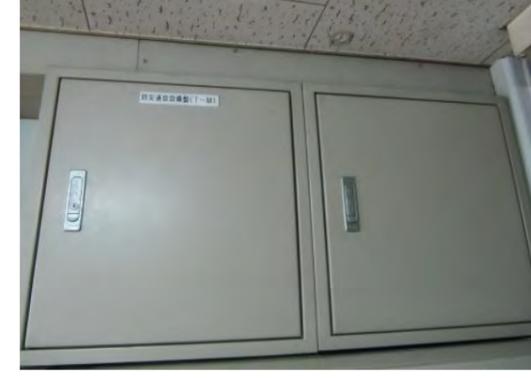
1階警備室

写真番号 電気-298
 小分類 T-M防災通信設備盤
 評価 ほぼ健全な状態
 備考
 2

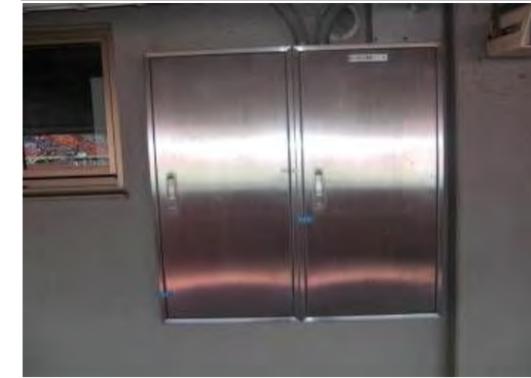
1階ダッグアウト通路

写真番号 電気-299
 小分類 1T-4防災通信設備盤
 評価 ほぼ健全な状態
 備考
 2

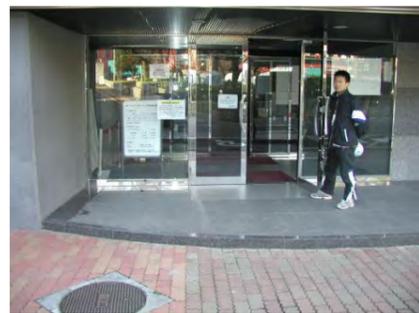
施設名	門	敷地内通路	出入口の有効幅	出入口から受付までの経路	受付から利用居室までの経路	副次的に利用する居室への経路
競技場コンコース	千駄ヶ谷門	問題なし (スロープ設置済)	○ DW1020	○ エレベータ設置あり、DW1000	△ エレベータロビー～コンコースへの出入口未設置	△ 各トイレの入口に12段の階段あり
トレーニングセンター	北一門	専用歩道、出入口手前に110の段差 写真1	△ DW800	× 問題なし (距離・段差・視界)	○ 勾配が1/12を超えるスロープ (手すり設置無し) を下り、ダッグアウトまでは段差なし △ ダッグアウト～アスリートルーム・ウエイトトレーニングルームへは310の段差あり (写真2・写真4)	△ 廊下～更衣室間60、ダッグアウト～トイレ間100の段差あり × 廊下～女子更衣室間等に4段 (680) の階段あり (写真3) △ 更衣室～シャワー室間に25の段差
プール	代々木門	問題なし (スロープ設置済)	○ DW800	× 問題なし (距離・段差・視界) 写真5	○ 更衣室～廊下間110、足洗い～プールサイド間に3段 (390) の段差あり (写真6)	△ トイレに至る廊下の有効幅員
体育館	代々木門 (千駄ヶ谷門)	問題なし	○ DW900	× 100の段差あり (写真7)	△ 体育館までに7段 (1190) の段差の階段を下る (写真8)	△ ロッカー室・シャワー室が2階にあり、エレベータの設置なし △ トイレに至る廊下の有効幅員720
スポーツ博物館	北一門	専用歩道、出入口手前に110の段差 写真1	△ DW720	× 問題なし	○ 展示室が2階にあり、エレベータの設置なし × ※但しスポーツ図書館側から、事務室を経由してのアプローチは人的対応を併用すれば可能	△ トイレの入口に100の段差あり
スポーツ図書館	千駄ヶ谷門	問題なし (スロープ設置済)	○ DW1020 × DW700	○ エレベータ設置あり、DW1000	○ 問題なし	○ 問題なし
ボックス席 (スカイラウンジ・グリーンシート)	千駄ヶ谷門	問題なし (スロープ設置済)	○ DW1020	○ エレベータ設置あり、DW1000	○ 問題なし	○ 問題なし
