## ナショナルトレーニングセンターイースト 調査まとめ

文部科学省ナショナルトレーニングセンターイースト調査チーム

JSC ハイパフォーマンススポーツセンターナショナルトレーニングセンター  
屋内トレーニングセンター・イースト壁崩落事故調査チーム

令和7年1月16日

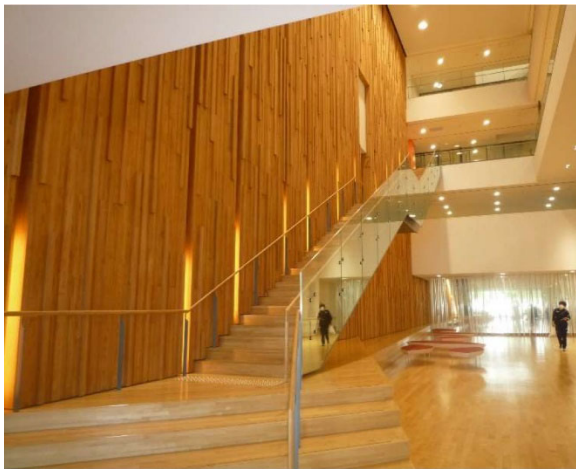
写真1 1階エントランス（事故発生前）

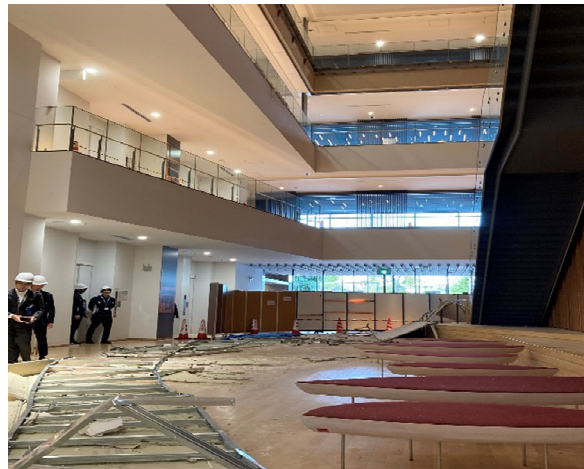
場所：NTC イースト エントランスロビー吹き抜け部（写真1・2）

写真2 1階エントランス（事故発生後）

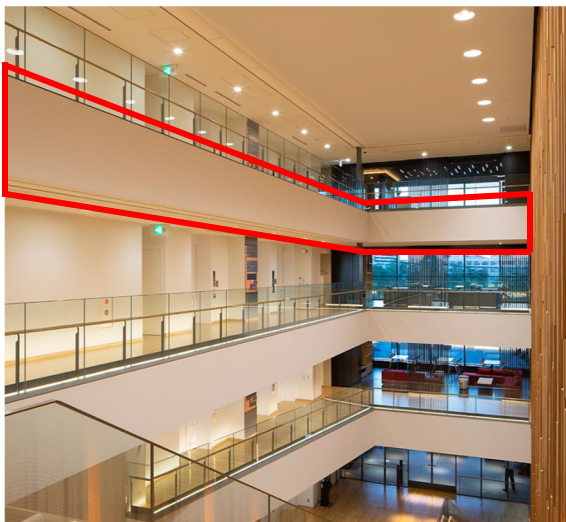
写真3 吹き抜け4階下がり壁（崩落前）

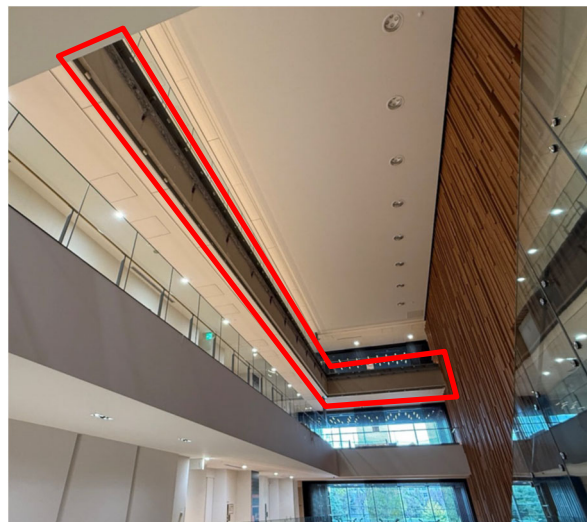
事象：吹き抜けに面した4階床の下がり壁（北側・西側）の崩落（写真3～6）※負傷者なし

写真4 吹き抜け4階下がり壁（崩落後）

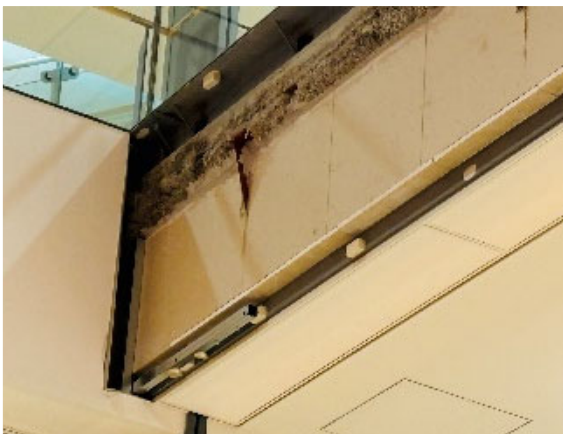
写真5 吹き抜け4階下がり壁（崩落後）

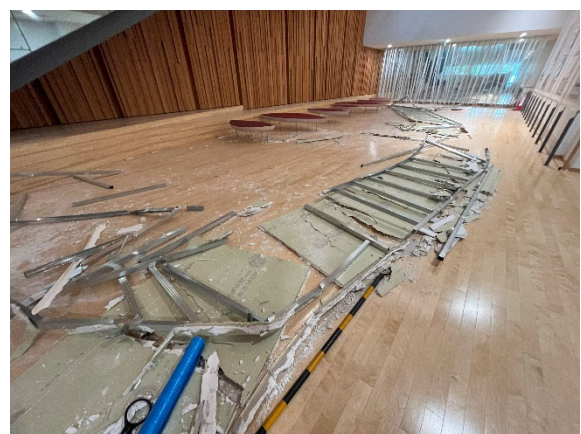
写真6 崩落した壁部材（北から南を撮影）

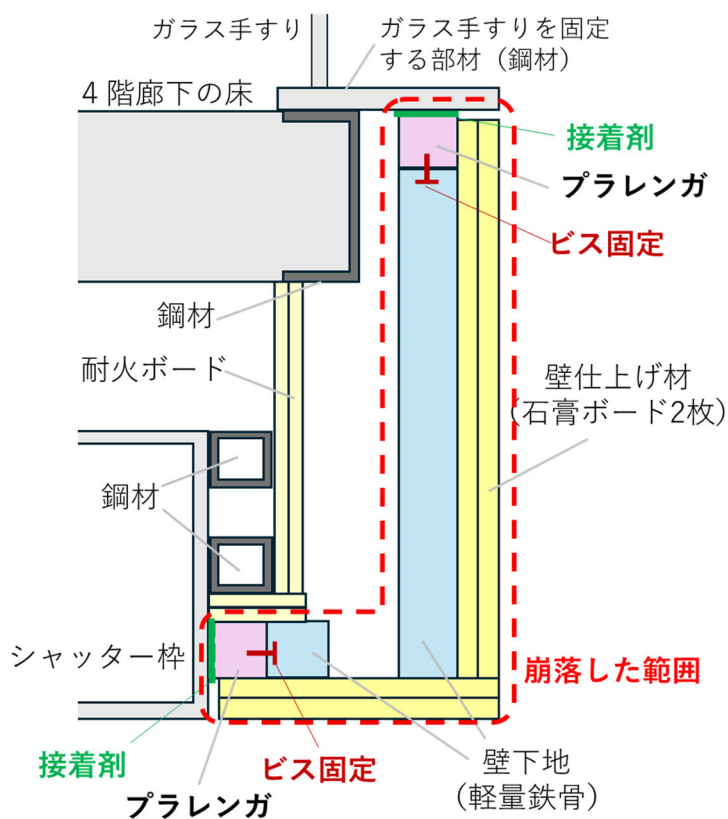
崩落した下がり壁のような石膏ボードを用いた内装の場合、一般的には石膏ボードを内側から支える壁下地（軽量鉄骨）をビスや溶接等により構造部材等に固定する必要がある。しかし、崩落した下がり壁は壁下地をビスで「プラレンガ」というプラスチック製の部材に固定し、そのプラレンガを4階のガラス手すりを固定する部材（鋼材）下面及びシャッター枠の側面に接着剤で固定していた（図1）。

また、本来、プラレングは荷重を支える部位には使用すべきではない部材であるが、崩落した箇所では、壁下地及び壁仕上げ材等の荷重を支える部材として使用されていた。更に、そのプラレングは下がり壁の荷重を接着剤のみで負担していた。このため、新築時には一時的に下がり壁を保持できていたものの、長期にわたる荷重負荷、温度変化及び床から伝わる振動等の影響により、接着剤の強度やビスの引き抜き強度が徐々に低下し、結果的に接着剤が剥離またはビスがプラレングから脱落したことで下がり壁が崩落したと考えられる。

図1 崩落した下がり壁の断面図  
(イメージ)

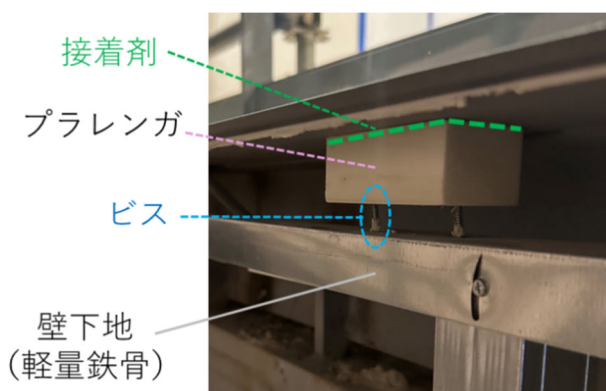
写真7 プラレングを用いた施工状況  
(同様の方法で施工されていた下がり壁内部の写真(壁仕上げ材撤去後))

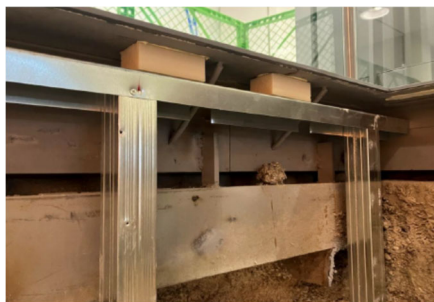
仕上げ材を撤去して壁内部を確認したところ、崩落を免れていた4階南側の下がり壁については崩落した壁と同様に接着剤で固定されたプラレンガのみで壁の荷重を支えていた。他の類似箇所については、荷重の一部を天井の支持部材（吊りボルト）等で支持されているものや構造躯体にビス等で固定されているものであったが、プラレンガに荷重を負担させる方法により壁下地を設置していた箇所が複数確認された。

写真 17 崩落箇所と同様の施工

崩落箇所及び類似箇所については、仕上げ材及び下地材をすべて撤去し、下地を含めた下がり壁を新たに構築することとした。是正工事の工法の検討にあたっては、構造部材等で荷重を支持することとし、崩落箇所及び類似箇所ごとに強度計算による検証・確認を行った上で工法の決定を行った。

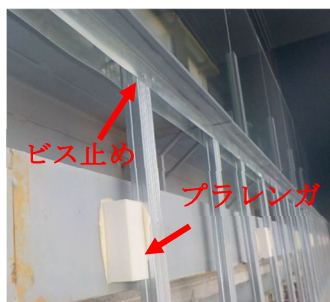
写真 18 プラレンガとビスを併用

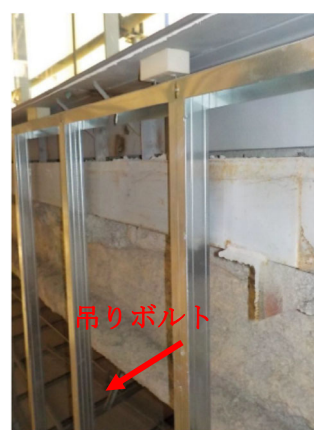
写真 19 プラレンガと吊りボルトを併用

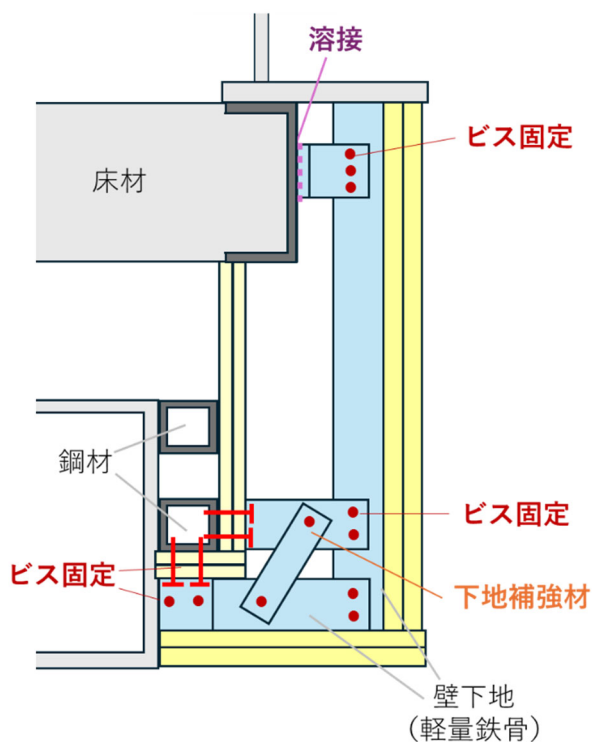
図 2 是正後の下がり壁の断面図 (イメージ)

是正工事の工法について、構造部材等と壁下地の接続については溶接またはビスで固定し、さらに下地補強を行うことで、地震時の安全性を向上させている。また、是正工事の施工にあたっては、ポイントとなる溶接やビス固定等の接続部位ごとの確認が確実に行われるようチェックシートを作成し、施工者及び工事監理者の確認が確実に行われたことを確認した。

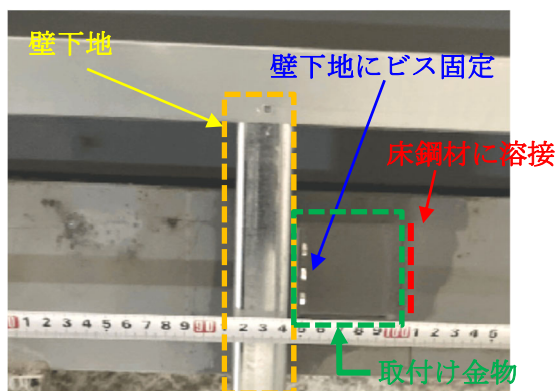
写真 20 壁下地の取付け（上部）

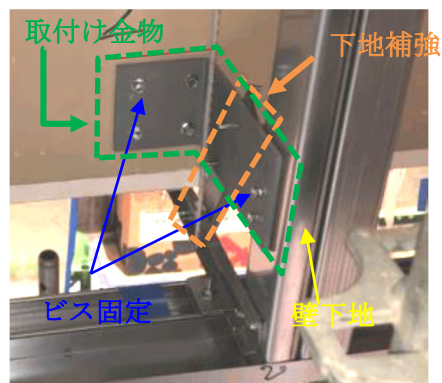
写真 21 壁下地の取付け（下部）

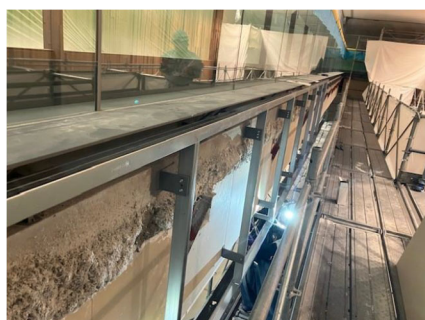
写真 22 壁下地の取付け

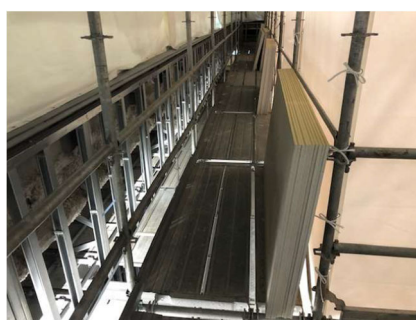
写真 23 壁下地 施工完了

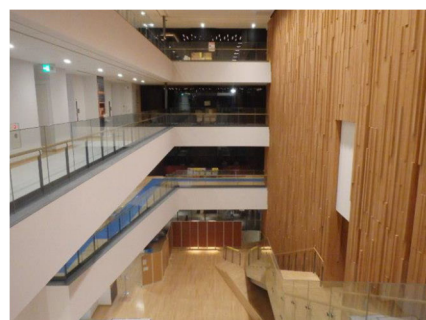
写真 24 是正工事完成

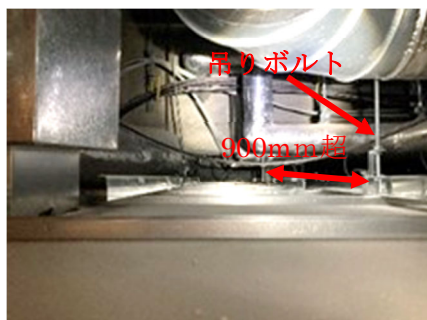
天井を吊るための部材（吊りボルト）の設置間隔は 900mm 程度、壁等の端部からの離隔距離は 150mm 程度以内とされているところ、規定以上に間隔が空いていた場所があった。是正工事は吊りボルトの間隔が大きくなっていた部分に、標準仕様通りに吊りボルトを増設するか、天井（下地）の端部を壁等にビスで固定した。

写真 25 吊りボルトの間隔が大きい状況  
（中央部）

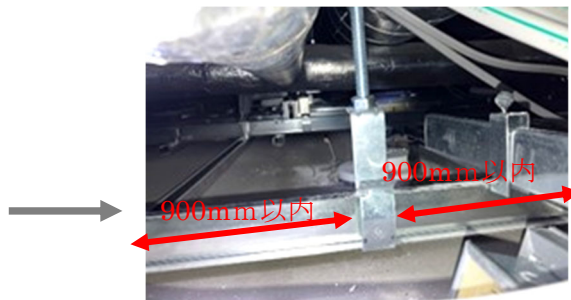
写真 26 間隔が大きい場所に吊りボルトを増設
