## ■壁崩落事故の概要

2024年11月14日13時過ぎ、ナショナルトレーニングセンターイースト（2019年6月完成）のエントランスロビー吹き抜け部4階の下がり壁が崩落（負傷者なし）

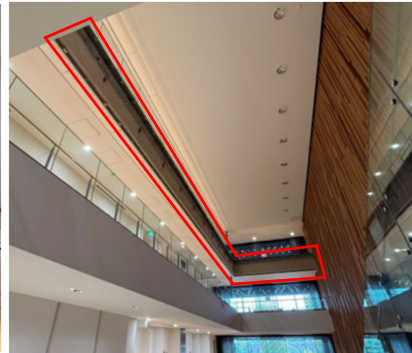
崩落した4階下がり壁
