ナショナルトレーニングセンター（NTC）共用コート
事故原因調査等委員会報告書

平成29年8月25日

日本スポーツ振興センターナショナルトレーニングセ
ンター（NTC）共用コート事故原因調査等委員会

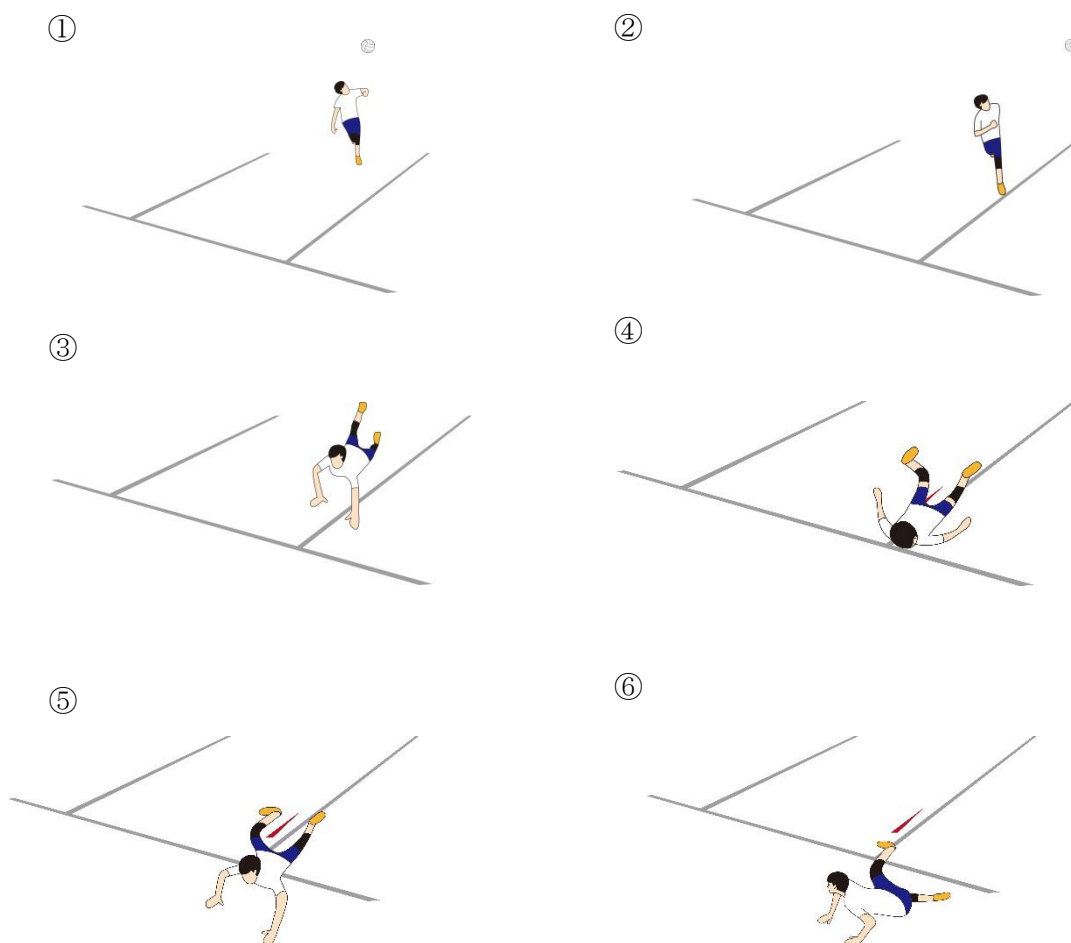
バレーボールのレシーブの練習を行っていたところ、負傷者の後方に飛んだボールを追いかけ、レシーブをしようとジャンプし、着地の際にスライディングをしたところ、大腿部に木片が突き刺さった。

監視カメラ映像で確認した事故時の負傷者の状況（イラスト）

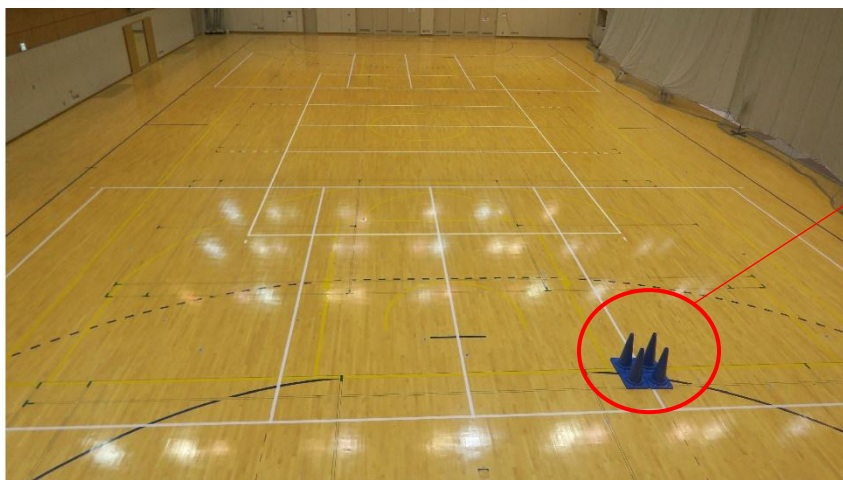
事故現場

1) 事故現場の写真

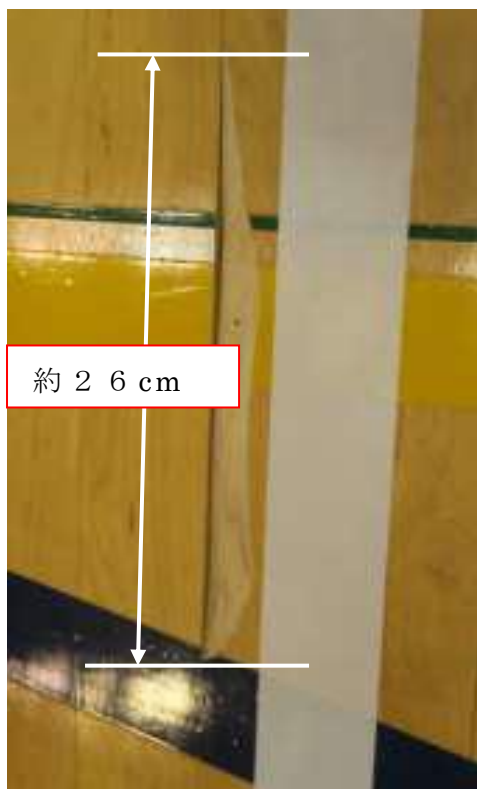
2) 剥離した床の状況

すなわち、元々ひび割れが床板に生じており目視では確認できない程度の浮きがあったか、あるいは本件事故時のレシーブの際に一瞬浮き上がるなどして、その浮き上がった部分にユニホームが引っかかり、そのまま体が滑るスピードとが相まって床板が剥離し、滑らせた身体（太腿）に突き刺さった可能性が考えられる。

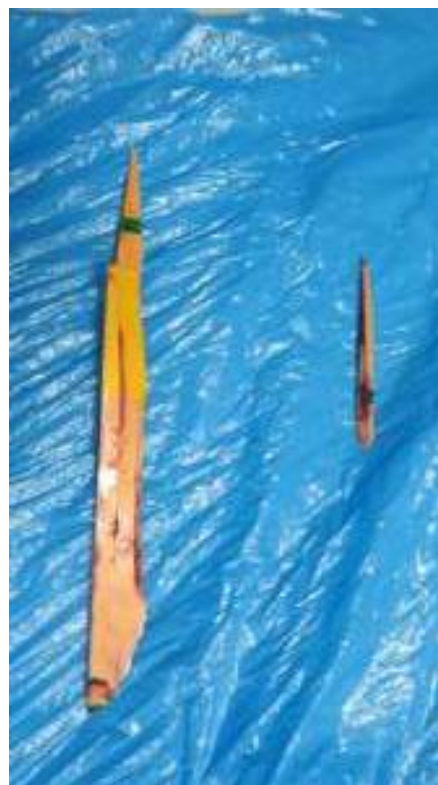
3) 剥離した木片 (負傷者からの摘出後)
