日本スポーツ振興センターNTC共用コート事故原因調査等委員会報告書【概要】

事故の概要

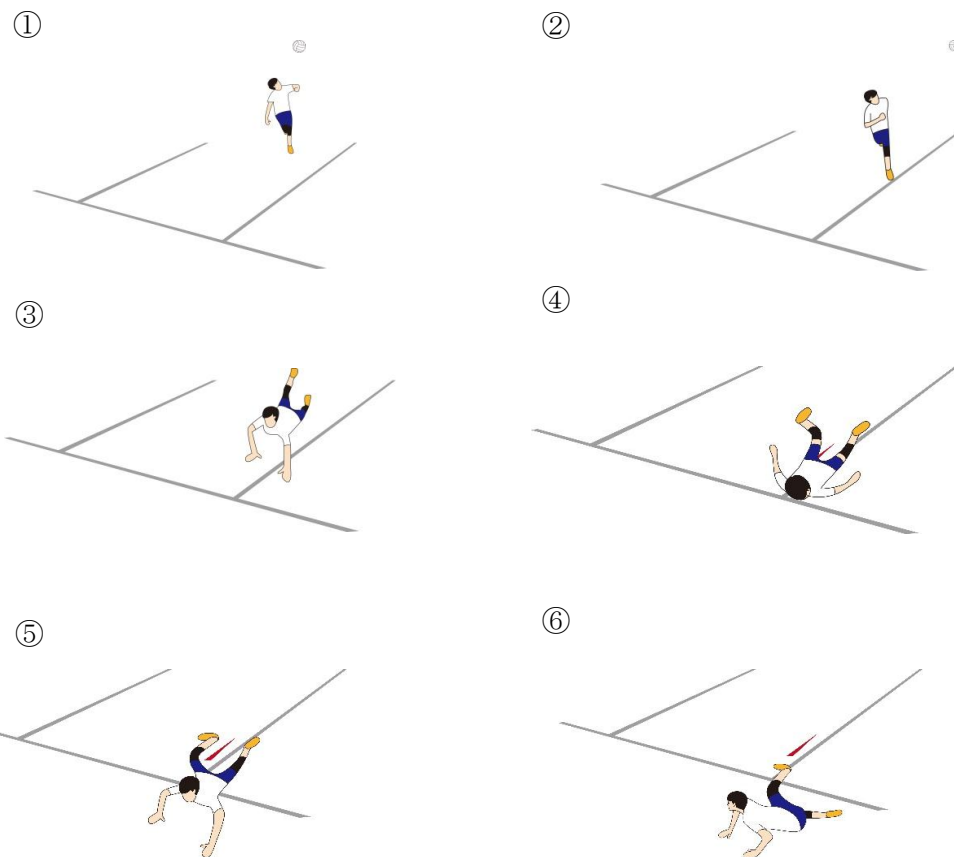
写真1 事故現場の写真

バレーボール男子ジュニア合宿に参加していた選手が、バレーボールのレシーブの練習中、後方に飛んだボールを追いかけて、レシーブをしようとジャンプし、着地の際にスライディングをしたところ、床材の一部が剥離し、その木片が右太腿に突き刺さり、重傷を負った。(図)

事故発生時以前から床板が剥離していたのか、レシーブにより床板が剥離したのかは確定的な結論を出すことは困難で、床板が剥離した物理的な原因を特定するには至らなかった。

あくまで推測の域を出ないが、元々ひび割れが床板に生じており目視では確認できない程度の浮きがあったか、あるいは本件事故時のレシーブの際に一瞬浮き上がるなどして、その浮き上がった部分にユニホームが引っかかり、そのまま体が滑るスピードとが相まって床板が剥離し、滑らせた体(太腿)に突き刺さった可能性が考えられる。

計画的に改修(再塗装等)を実施する必要がある。専門家とも相談した上で改修計画を立て、定期点検や日常点検により不具合を発見した場合には、速やかに専門家に相談し、従前の改修計画にとらわれることなく、部分補修や改修を行うなど、柔軟な保全対応が求められる。

より実効性のある点検とするために、共用コートの利用者に対して、類似の事故に関連して消費者安全調査委員会から提言されている内容(目視の担当範囲の設定、ダブルチェック、ストックングの利用等)や床板のチェックポイントの教示、木製床に関する専門的な知識や技能を持っていない人でも利用可能な簡易チェック表の作成、提供などを行い、その運用を徹底することが必要である。

定期的に専門家による点検を行うことは、日常点検では見つけることが困難な床板のひび割れ等の有無の確認や危険個所の早期発見、利用実態に即した改修計画の見直しにもつながるため、専門業者による定期点検は必須である。

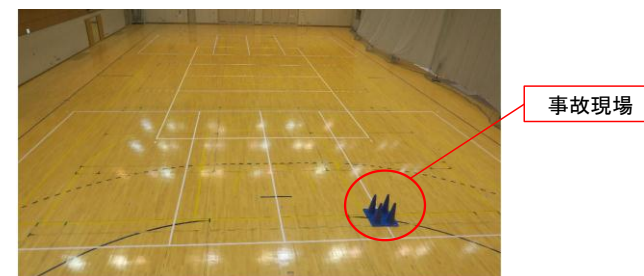
写真2 剥離した床の状況

- ・本件事故現場の近くに空調の吹き出し口があり、冷風が当たる場所であったことによる床板の含水率への影響の可能性
- ・バスケットボールのゴール下でアスリートの動きやゴール機材の移動等により特に負荷がかかる場所であったことによる床板のひび割れ等の発生の可能性
- ・床下地材に遮音材を使用したことによってフローリングのたわみを生じさせた可能性
