# 『国立代々木競技場耐震改修等工事』の記録

## — 歴史的建造物の改修 —

### 【第一体育館】

令和元(2019)年11月1日  
独立行政法人日本スポーツ振興センター

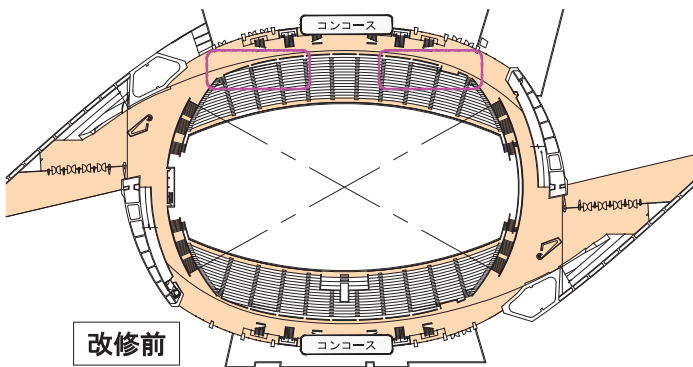
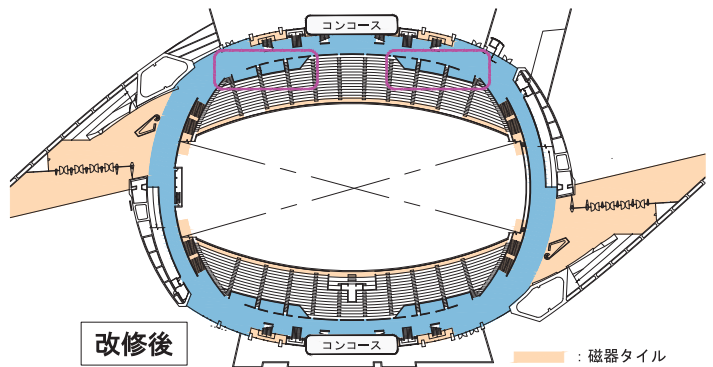
断面図

- ・通路の平滑化と歩行音の軽減のため、コンコースの床仕上げを六角タイル(磁器質タイル)からゴムタイルに改修する。

- ・外部空間の床仕上げが内部のコンコースの床仕上げへとつながり、外部空間と内部空間の連続性と利用動線を床仕上げで表している。
- ・創建時は円形のコインタイルが敷かれていたが、その後の改修により全面的に六角タイルへと変更された。

- ・ゴムタイルへの改修は、歩行音がイベント等に影響する部分のみとし、可能な限り六角タイルの意匠を保全した。
- ・六角タイルと色調及び模様を合わせた材料を採用した。
- ・将来、技術革新により歩行音の軽減されるタイルが開発された場合に容易に交換できるゴムタイルを採用した。

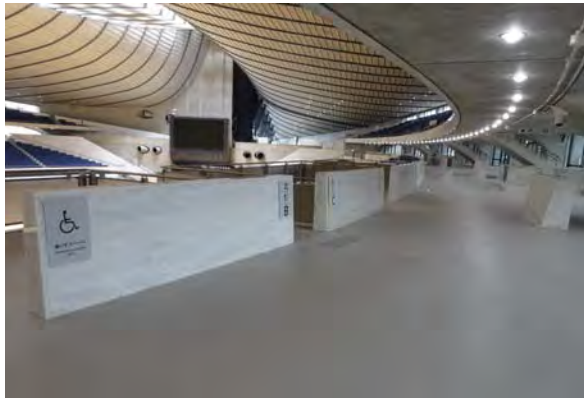
改修後の1階コンコース（車いす使用者席設置部分）

- ・ 出入口の変更により一部新設壁を設置している。

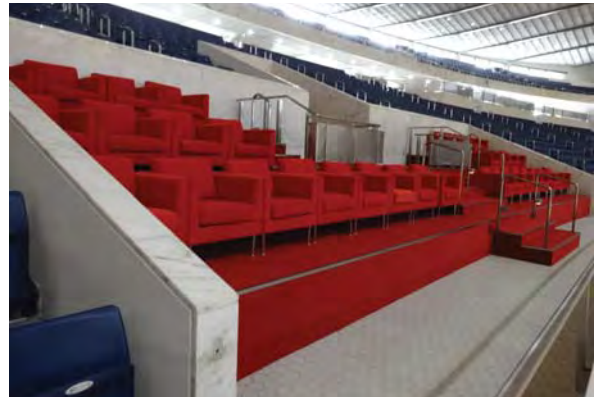
改修後の来賓席（車いす使用者席及び手すりを新設）

- ・ 既存の仕上げと同じ色彩及び材料を使用して調和を図っている。

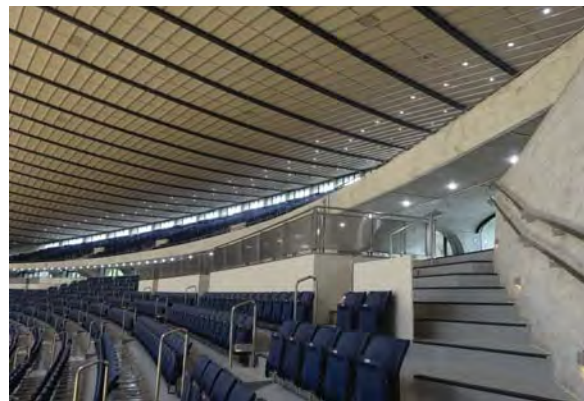
新設の車いす使用者席

- ・ 車いす使用者席の壁面及び手すりを既存と同じ材料を使用して調和を図っている。

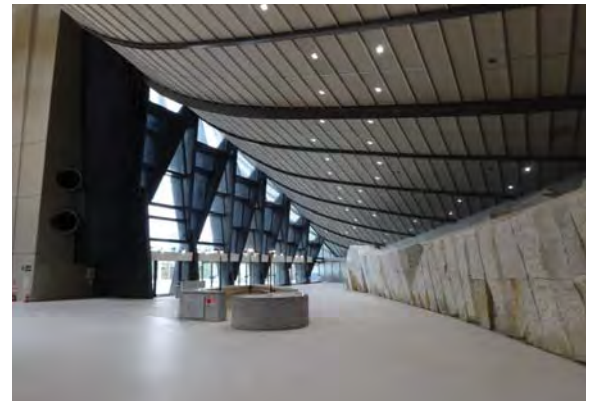
コンコースの床材の変更（六角タイル⇒ゴムタイル）

- ・ エントランス部分の六角タイルと同じ色彩及模様を合わせて調和を図っている。

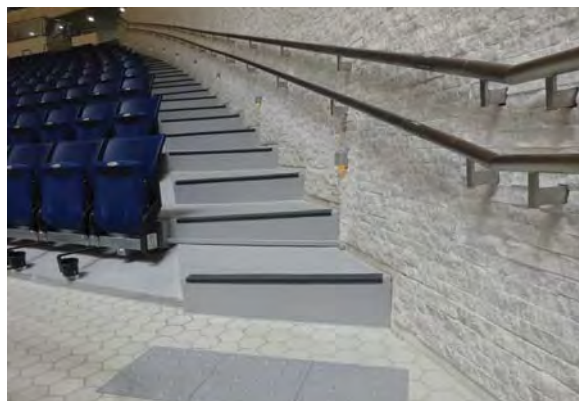
新設の観客席階段手すり

- ・ 通路幅確保のため既存石面に設置した新設の手すり

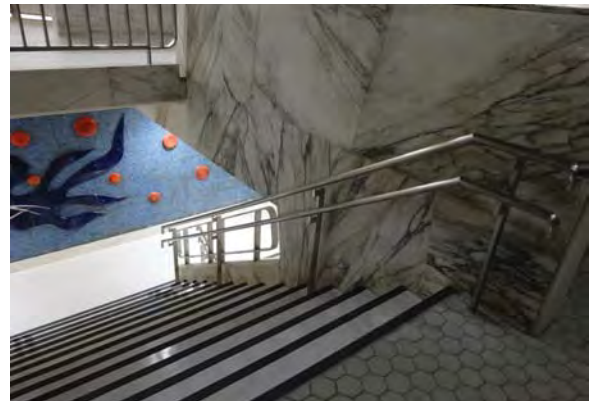
新設の南ロビー階段手すり

- ・ 既存の壁面を保全するため自立式の手すりを設置

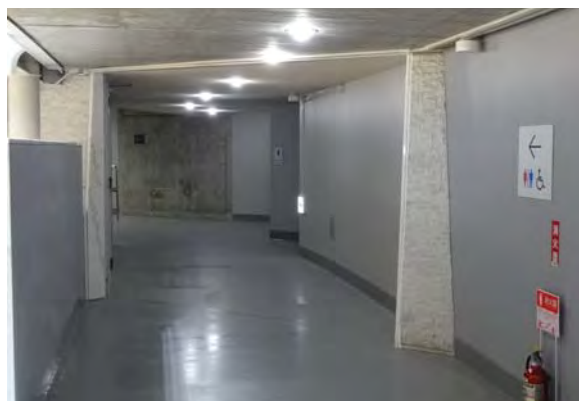
改修後のアリーナ通路

- ・ 耐震改修を行った壁面は創建時の指定色で復旧した。

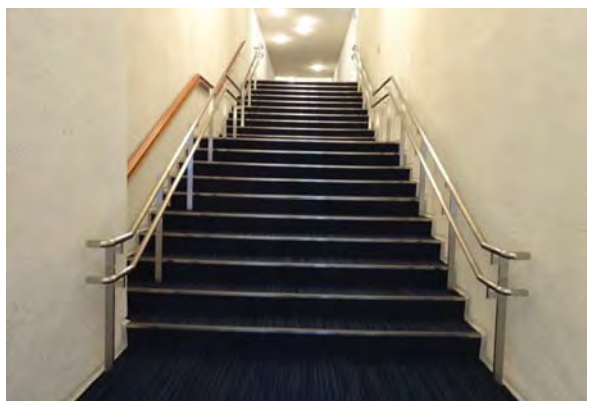
改修後の来賓通路

- ・ 意匠的な木製手すりを保全したうえでバリアフリー対応のステンレス手すりを設置した。

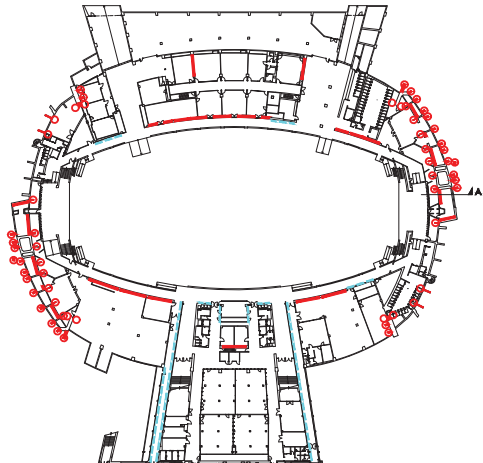
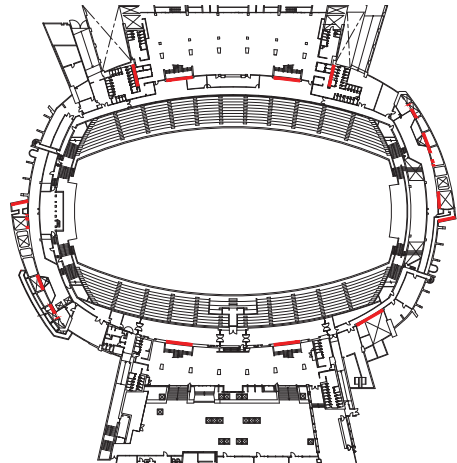
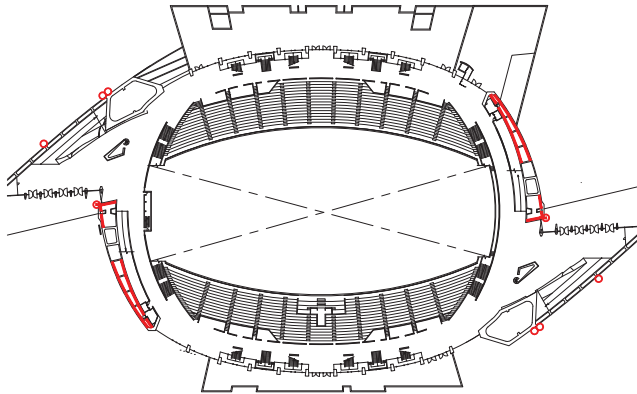
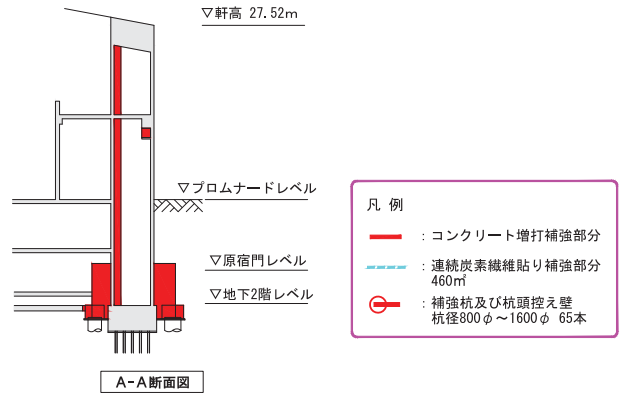
耐震補強範囲図

下部構造の耐力を確保するため、主塔及び地下1・2階のアリーナ周りを中心に耐震壁の新設及び増厚補強（200mm、400mm）を行いました。

また、基礎の補強として、東西の主塔周りを中心に場所打ちコンクリート杭による補強を行いました。

耐震改修において行う耐震壁の新設・増厚は、すべてアリーナに面する壁の裏側に行う計画として、アリーナ側の意匠に影響のないように配慮しています。また、主塔の補強についても、主塔の内側で増厚を行っています。

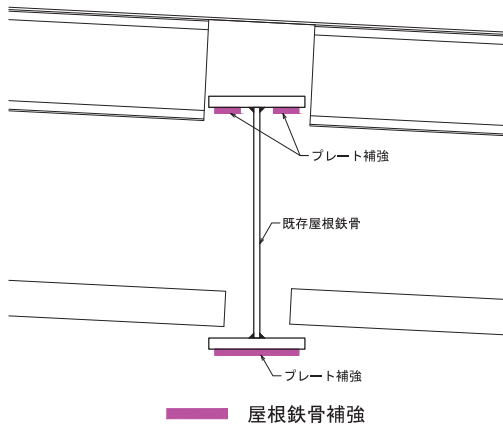
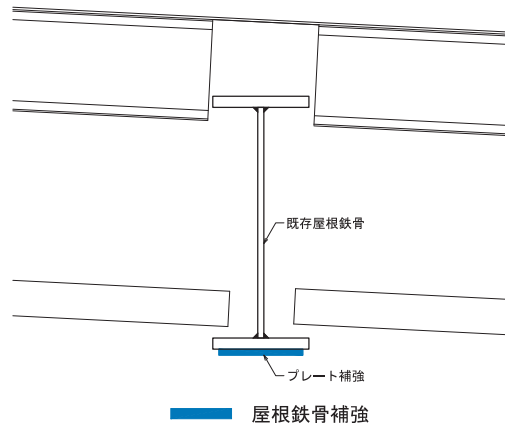
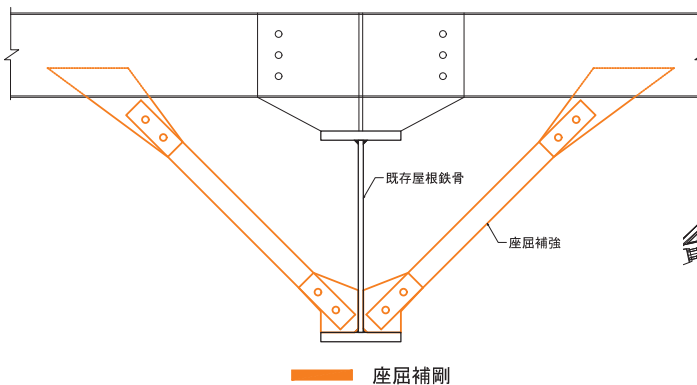
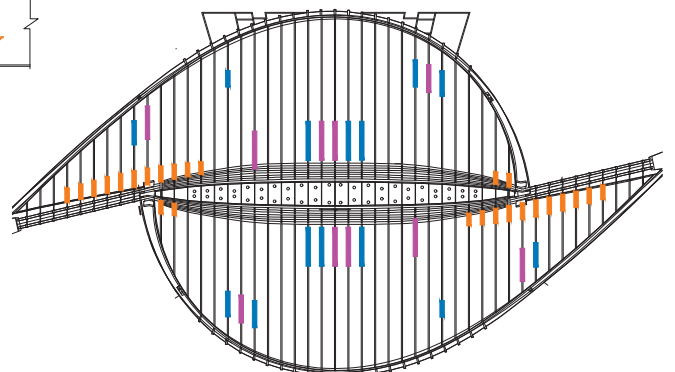
屋根構造の耐震改修図

屋根の吊り鉄骨（I形鋼）に補強を行う計画としています。補強内容は、下フランジの横座屈長さを短くするための補強と上下フランジの断面不足を補強するためのプレート補強を行いました。

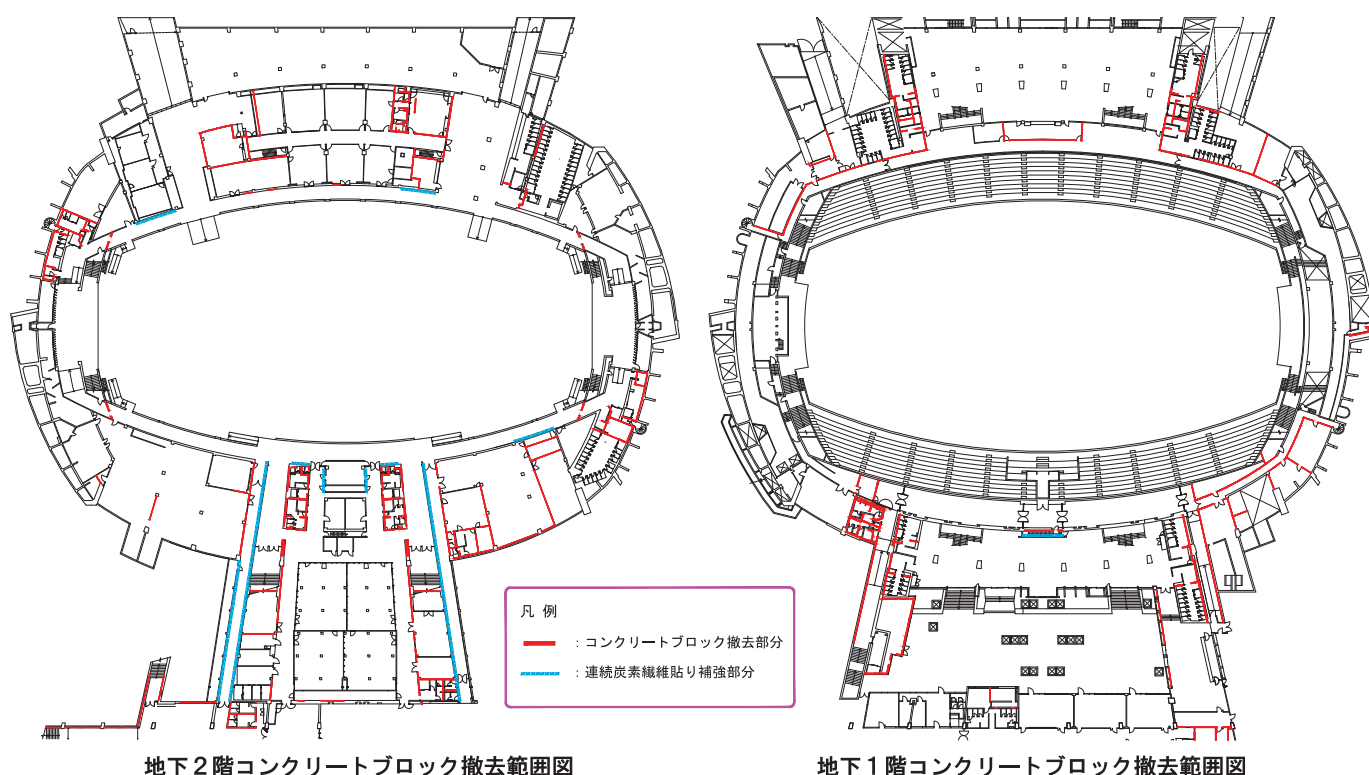
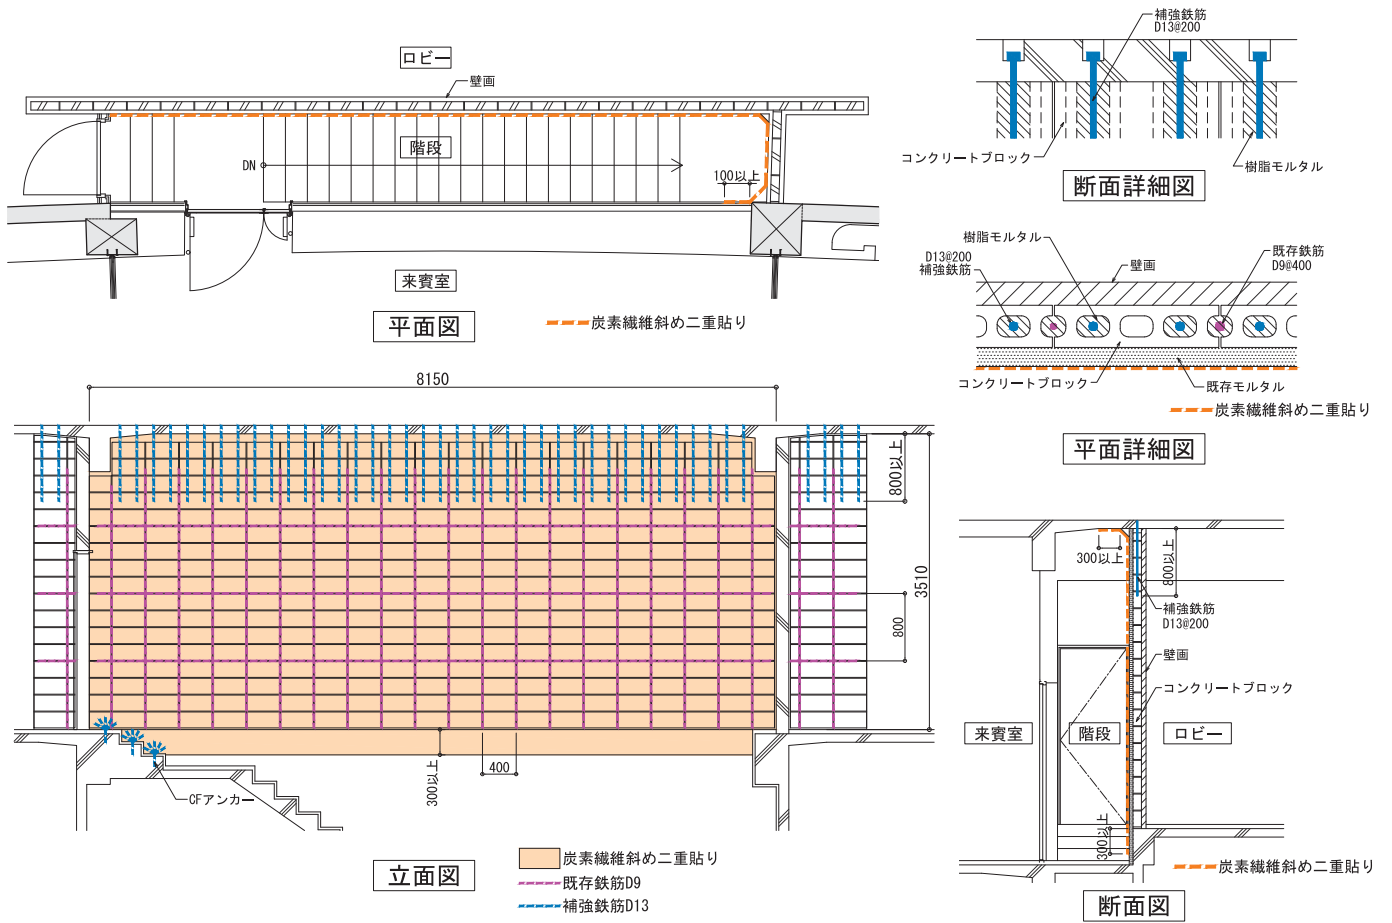
壁面部コンクリートブロック耐震補強図

コンクリートブロック造間仕切壁については、調査の結果、梁・天井スラブ等に鉄筋が固定されておらず、倒壊の恐れがあることが判明したため、施設内のコンクリートブロック造間仕切壁は全て撤去しました。

ただし、壁画の下地となっている部分については、鉄筋の状況等を調査し、不足している鉄筋を設置するなど補強工事を行い安全性を確保しました。

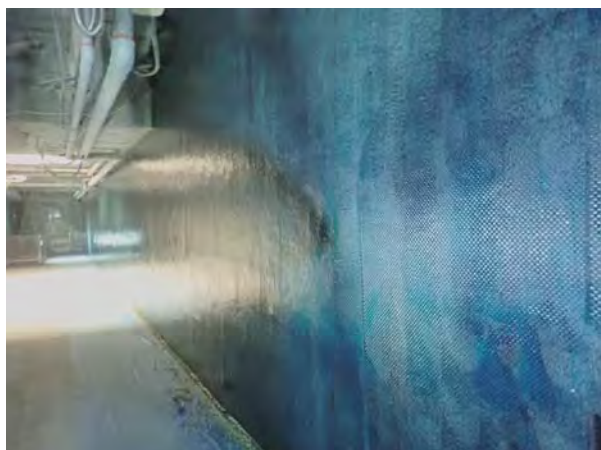
一部の鉄筋コンクリート造間仕切壁については、調査の結果、壁厚が80mmとなっており、大地震時に大きなひび割れが発生する恐れがあることが判明したため、既存仕上げモルタル等の落下対策として連続繊維補強シートによる補強を行うこととしました。

連続繊維補強シートの施工

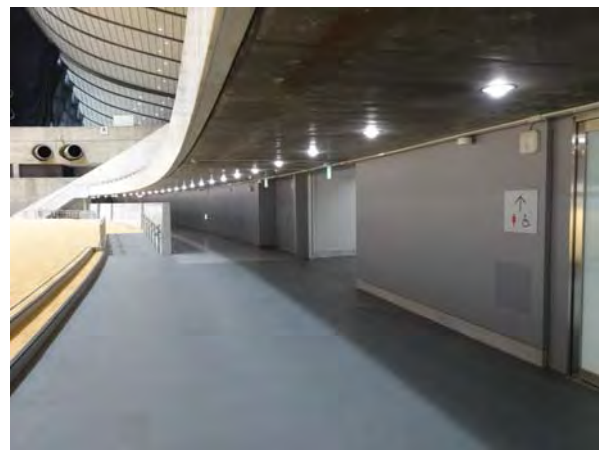
改修後のアリーナ通路壁画（連続繊維補強シート施工面）

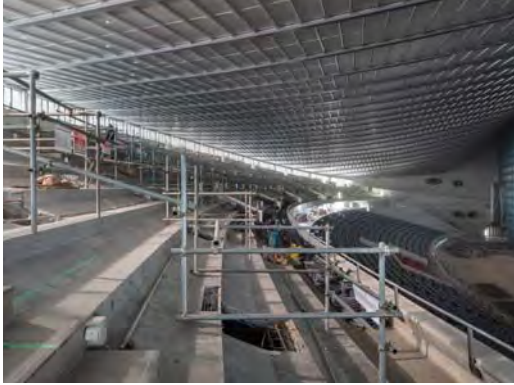
作業用開口

上部スタンド部の鉄筋コンクリート造二重スラブについては、調査の結果、下部スラブ厚が80mmとなっており、大地震時にひび割れが発生する恐れがあることが判明したため、コンクリート等の落下対策として連続繊維補強シートによる補強を行いました。

・観客席を撤去して上部スラブに作業用の開口を設ける。

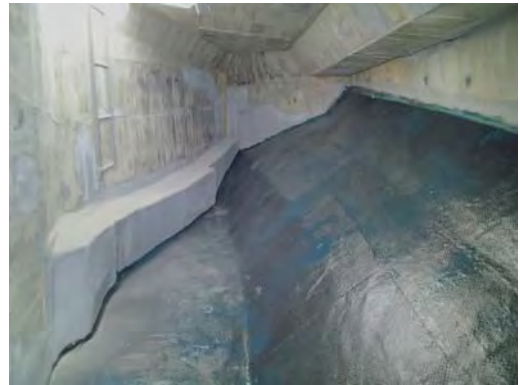
補強完了

・下部スラブ上面に連続繊維補強シートによる補強を行った。

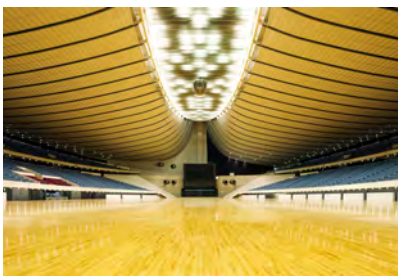
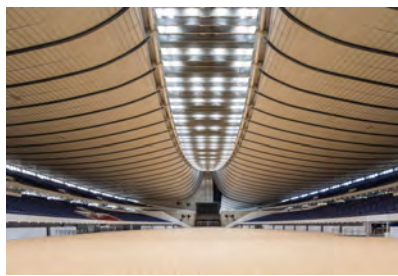
アリーナ天井は、吊り構造で、天井高さが6m以上、天井面積200㎡以上となっており、建築基準法により天井の脱落対策が義務付けられている特定天井に該当するため、鉄骨梁等に直接固定する方法に改修しました。

改修前のアリーナ天井

改修後のアリーナ天井

天井材は、既存の材料を再利用しており、改修前と同じ内観を維持しています。

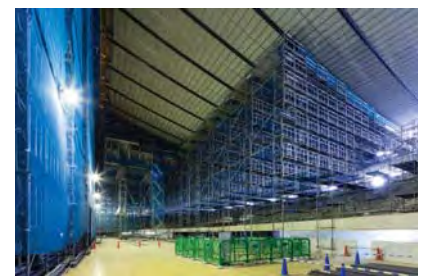
改修のために設けられた足場

・観客席部分は固定足場とし、アリーナ面は移動式の足場となっている。

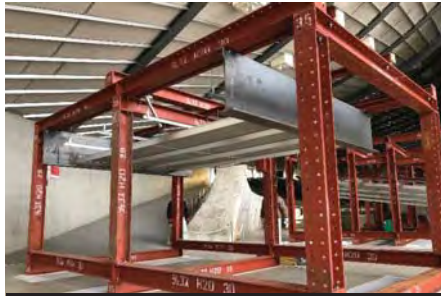
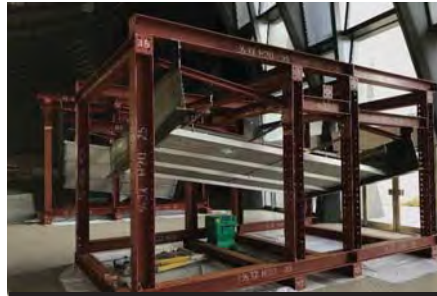
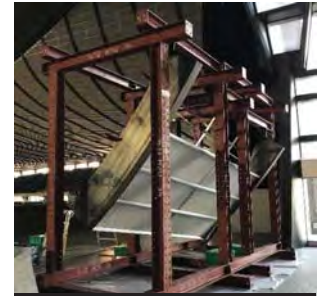
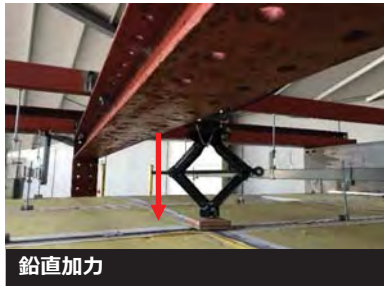
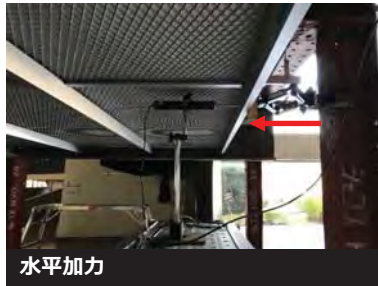
## ■ 静的加力試験 (2018.2.19・26実施)

改修仕様選定のため、現況および各案の力学的性状（耐力・剛性・変位）を、静的加力試験により確認した。

想定荷重に対し、改修設計原案仕様、新規提案仕様とも、天井落下等の損傷は生じず、所要の性能を確保されていることが確認された。

なお変位追従性、鉛直方向剛性確保の観点から、新規提案仕様を採用することとした。

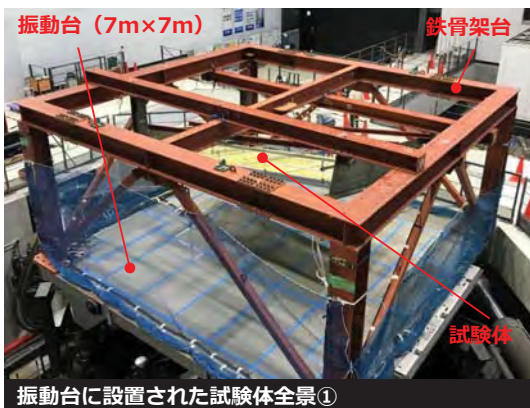
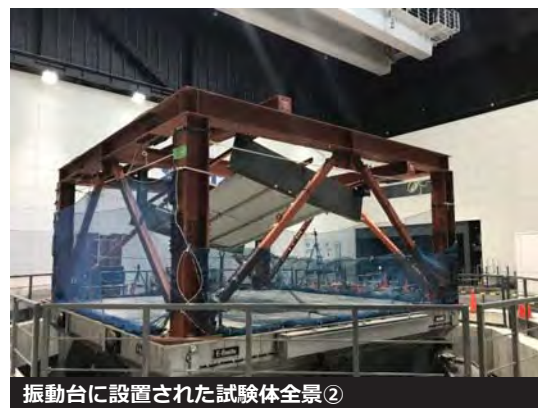
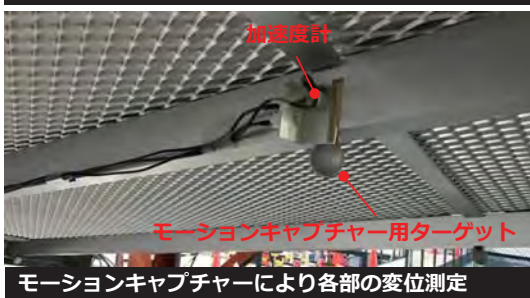
## ■ 動的振動試験 (2018.3.12実施)

採用した天井耐震化仕様について、モックアップ試験体の振動台試験を行い、大地震時の応答を想定した動的入力波を作用させた際の挙動を確認した。

入力した各種応答波に対し、天井落下等の損傷は生じず、所要の性能を確保されていることが確認された。
