### 3. 耐震改修工事について

#### (2) 耐震改修工事の概要

国立代々木競技場 第一体育館

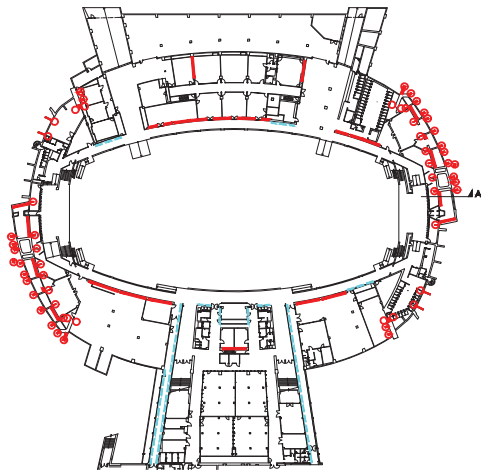
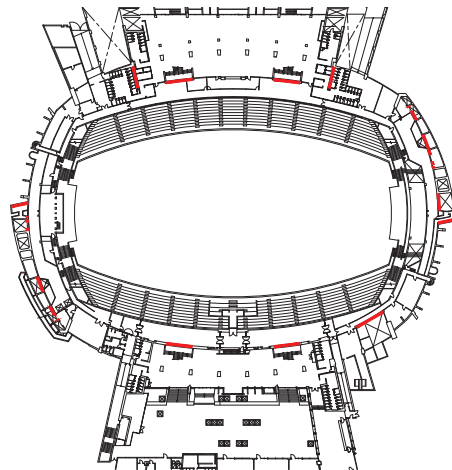
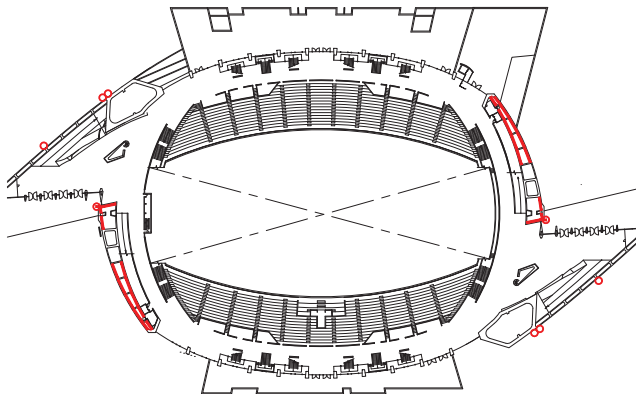
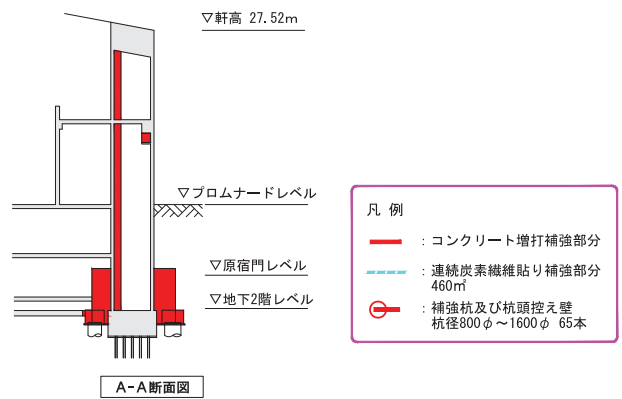
耐震補強範囲図

下部構造の耐力を確保するため、主塔及び地下1・2階のアリーナ周りを中心に耐震壁の新設及び増厚補強（200mm、400mm）を行いました。

また、基礎の補強として、東西の主塔周りを中心に場所打ちコンクリート杭による補強を行いました。

耐震改修において行う耐震壁の新設・増厚は、すべてアリーナに面する壁の裏側に行う計画として、アリーナ側の意匠に影響のないように配慮しています。また、主塔の補強についても、主塔の内側で増厚を行っています。

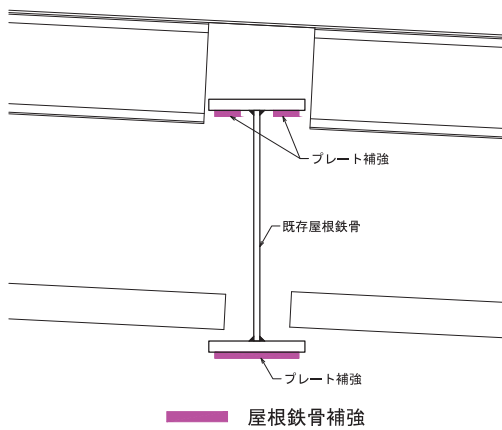
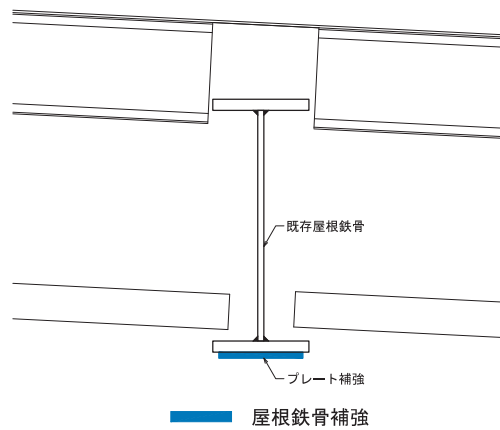
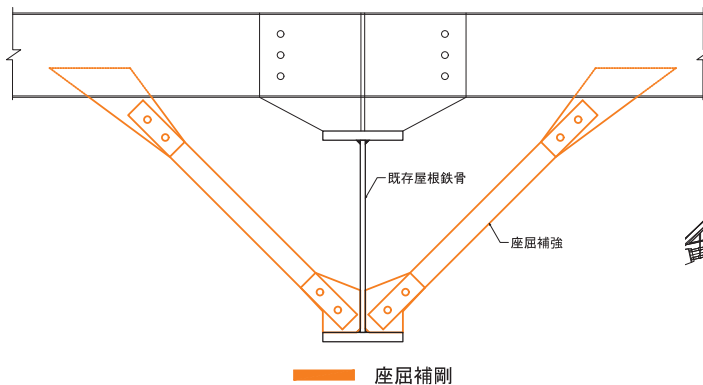
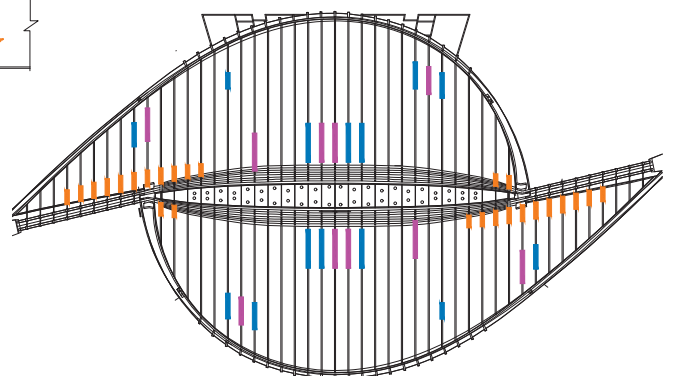
屋根構造の耐震改修図

屋根の吊り鉄骨（I形鋼）に補強を行う計画としています。補強内容は、下フランジの横座屈長さを短くするための補強と上下フランジの断面不足を補強するためのプレート補強を行いました。

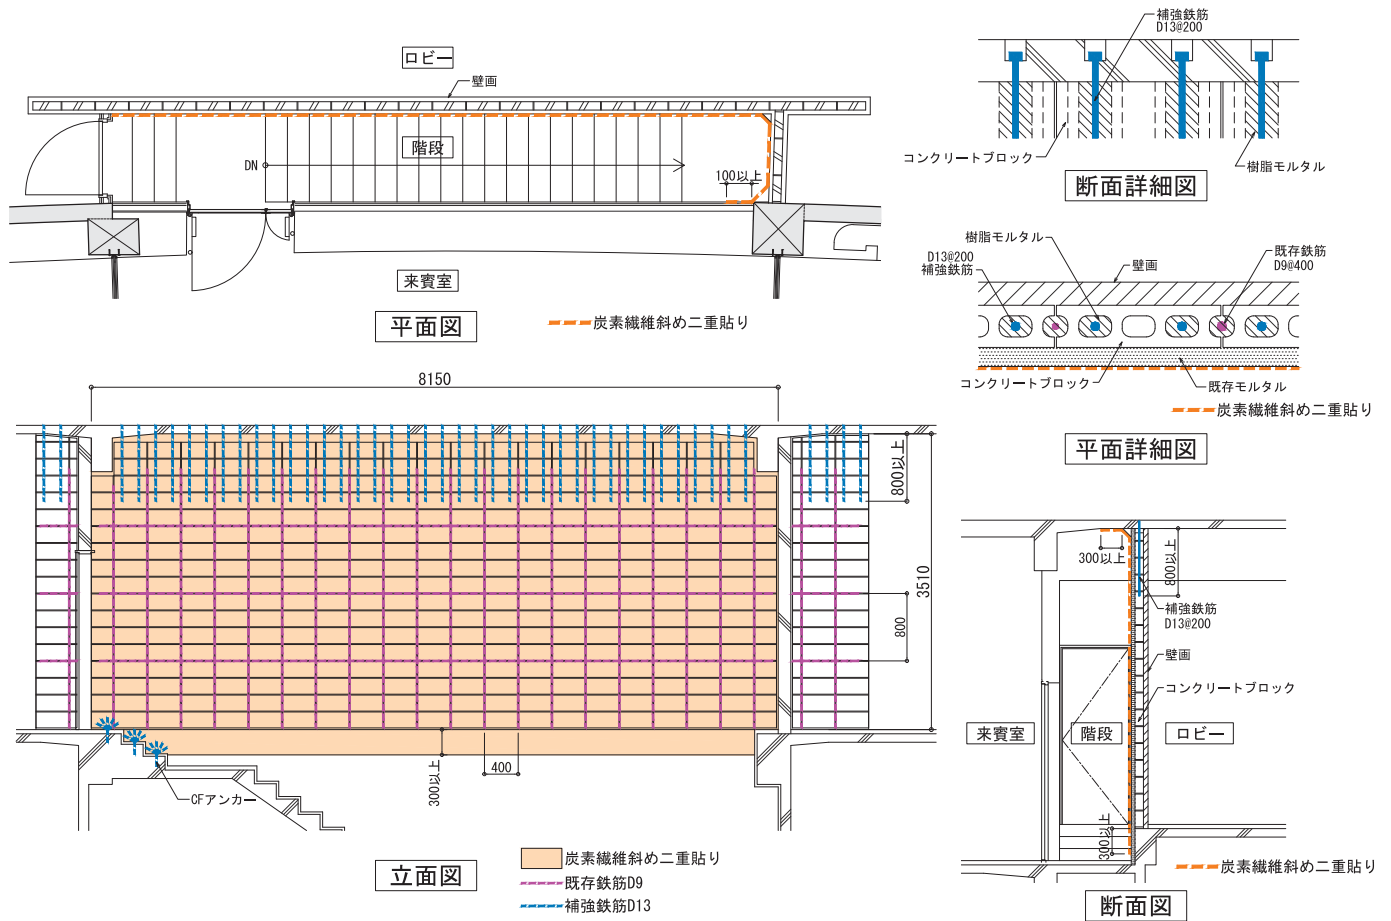
壁面部コンクリートブロック耐震補強図

コンクリートブロック造間仕切壁については、調査の結果、梁・天井スラブ等に鉄筋が固定されておらず、倒壊の恐れがあることが判明したため、施設内のコンクリートブロック造間仕切壁は全て撤去しました。

ただし、壁画の下地となっている部分については、鉄筋の状況等を調査し、不足している鉄筋を設置するなど補強工事を行い安全性を確保しました。

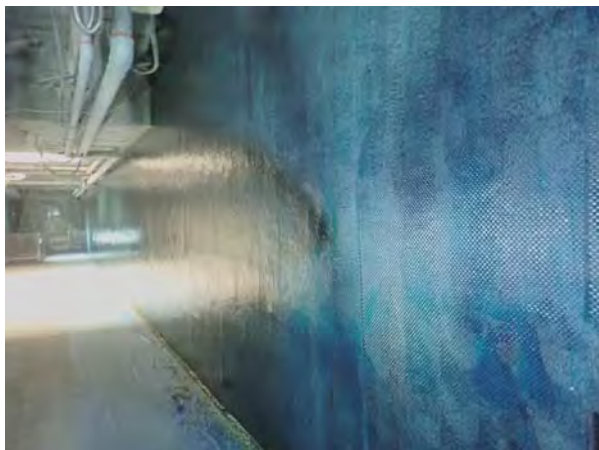
一部の鉄筋コンクリート造間仕切壁については、調査の結果、壁厚が80mmとなっており、大地震時に大きなひび割れが発生する恐れがあることが判明したため、既存仕上りモルタル等の落下対策として連続繊維補強シートによる補強を行うこととしました。

連続繊維補強シートの施工

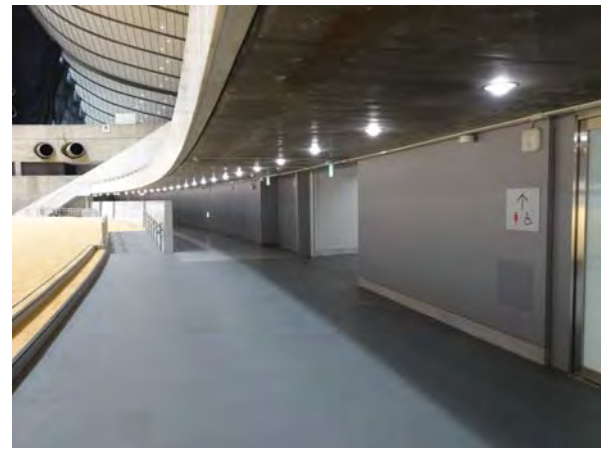
改修後のアリーナ通路壁面（連続繊維補強シート施工面）

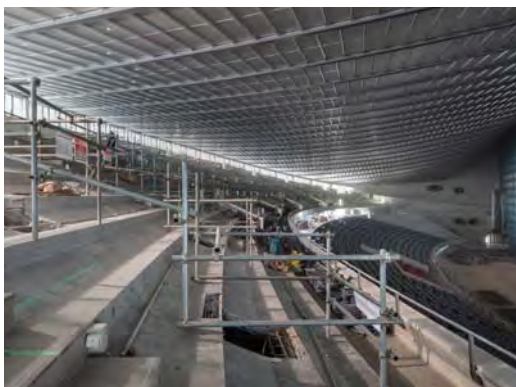
作業用開口

・観客席を撤去して上部スラブに作業用の開口を設ける。

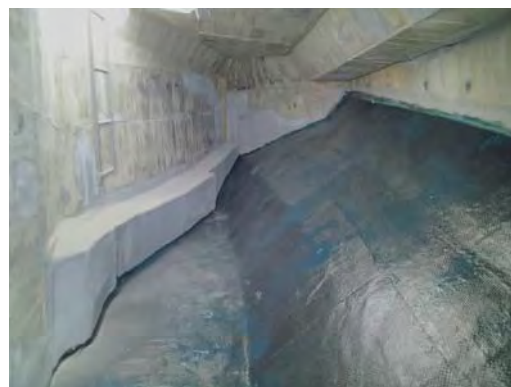
補強完了

上部スタンド部の鉄筋コンクリート造二重スラブについては、調査の結果、下部スラブ厚が80mmとなっており、大地震時にひび割れが発生する恐れがあることが判明したため、コンクリート等の落下対策として連続繊維補強シートによる補強を行いました。

・下部スラブ上面に連続繊維補強シートによる補強を行った。

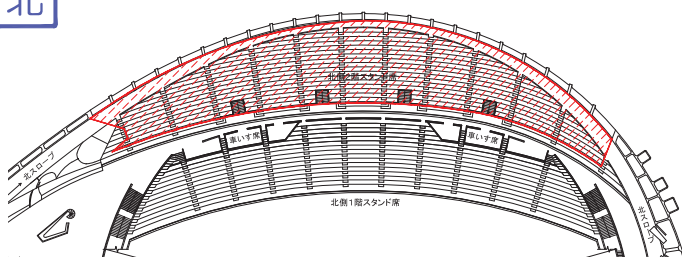
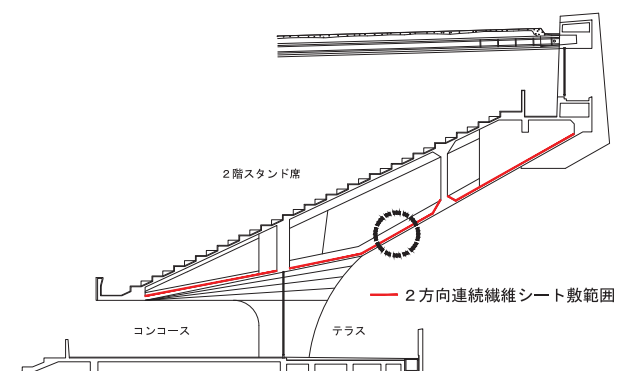
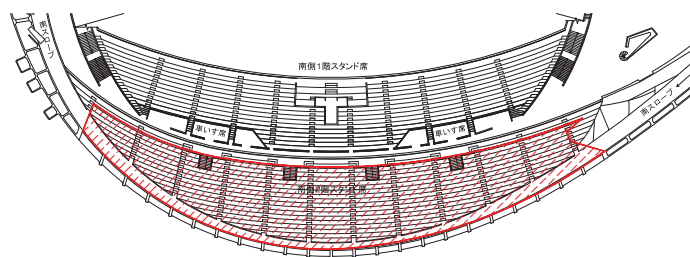
スラブ補強詳細図

2方向連続繊維シート敷範囲

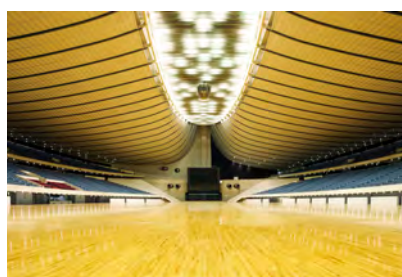
アリーナ天井は、吊り構造で、天井高さが6m以上、天井面積200㎡以上となっており、建築基準法により天井の脱落対策が義務付けられている特定天井に該当するため、鉄骨梁等に直接固定する方法に改修しました。

改修前のアリーナ天井

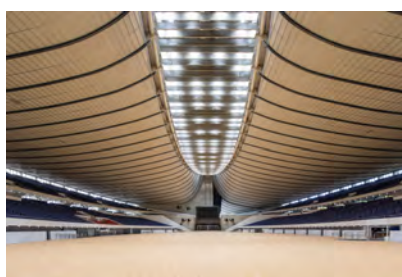
天井材は、既存の材料を再利用しており、改修前と同じ内観を維持しています。

改修後のアリーナ天井

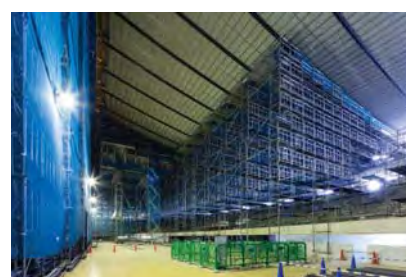
改修のために設けられた足場

・観客席部分は固定足場とし、アリーナ面は移動式の足場となっている。
