3. 耐震改修工事について

(2) 耐震改修工事の概要

国立代々木競技場 第一体育館

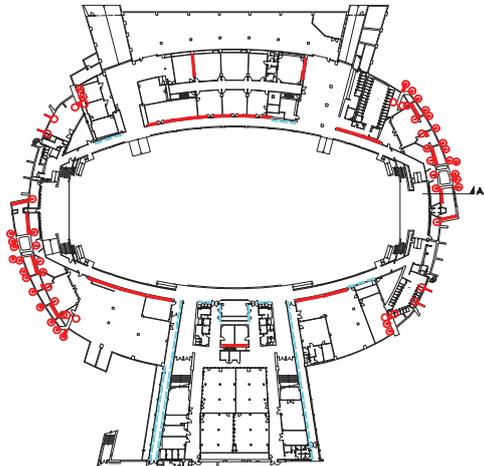
地下2階耐震補強範囲図

下部構造の耐力を確保するため、主塔及び地下1・2階のアリーナ周りを中心に耐震壁の新設及び増厚補強（200mm、400mm）を行いました。

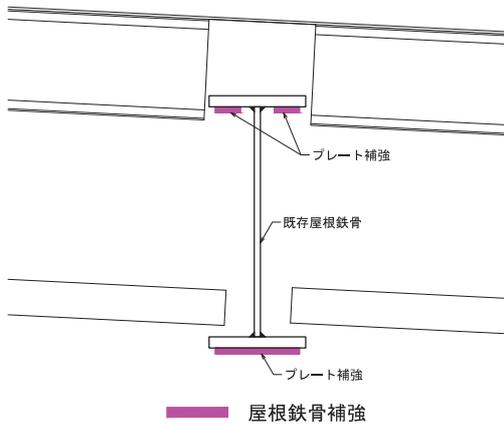
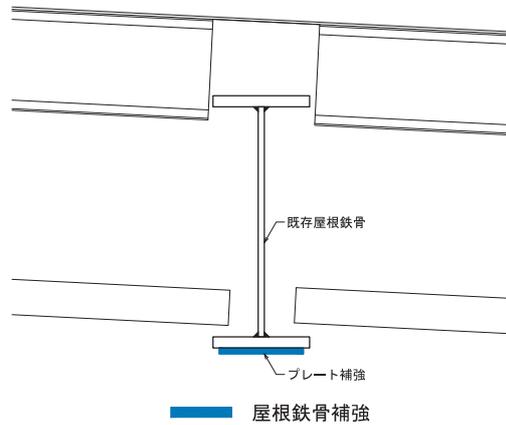
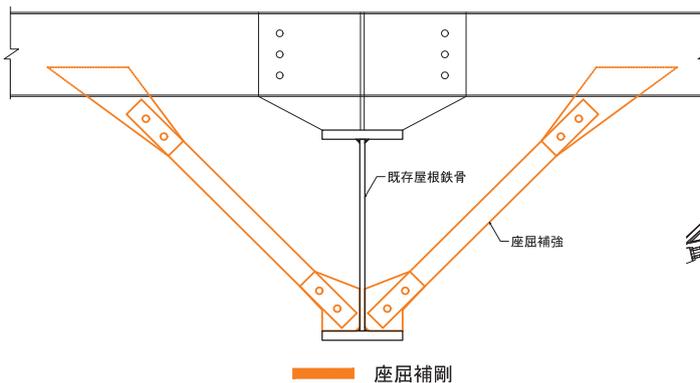
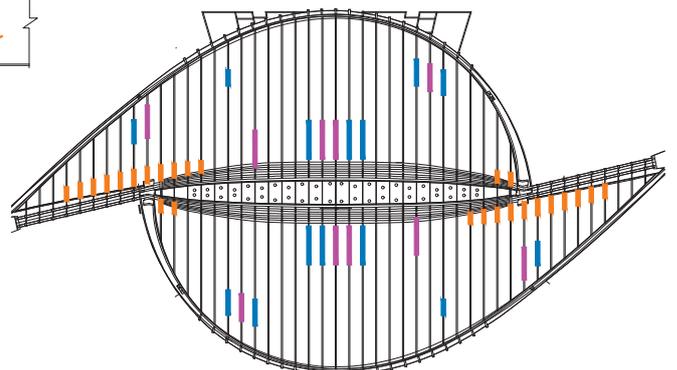
屋根構造の耐震改修図

屋根の吊り鉄骨（I形鋼）に補強を行う計画としています。補強内容は、下フランジの横座屈長さを短くするための補強と上下フランジの断面不足を補強するためのプレート補強を行いました。

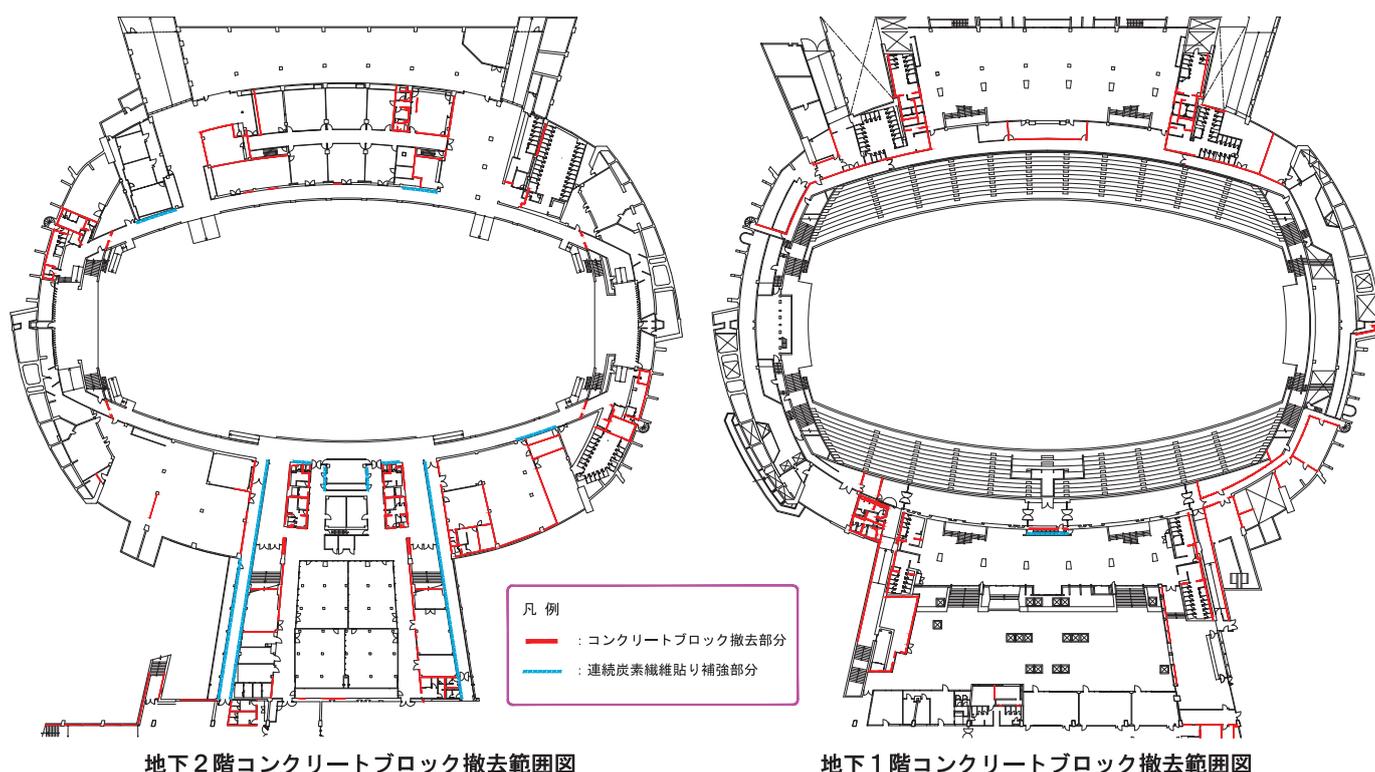
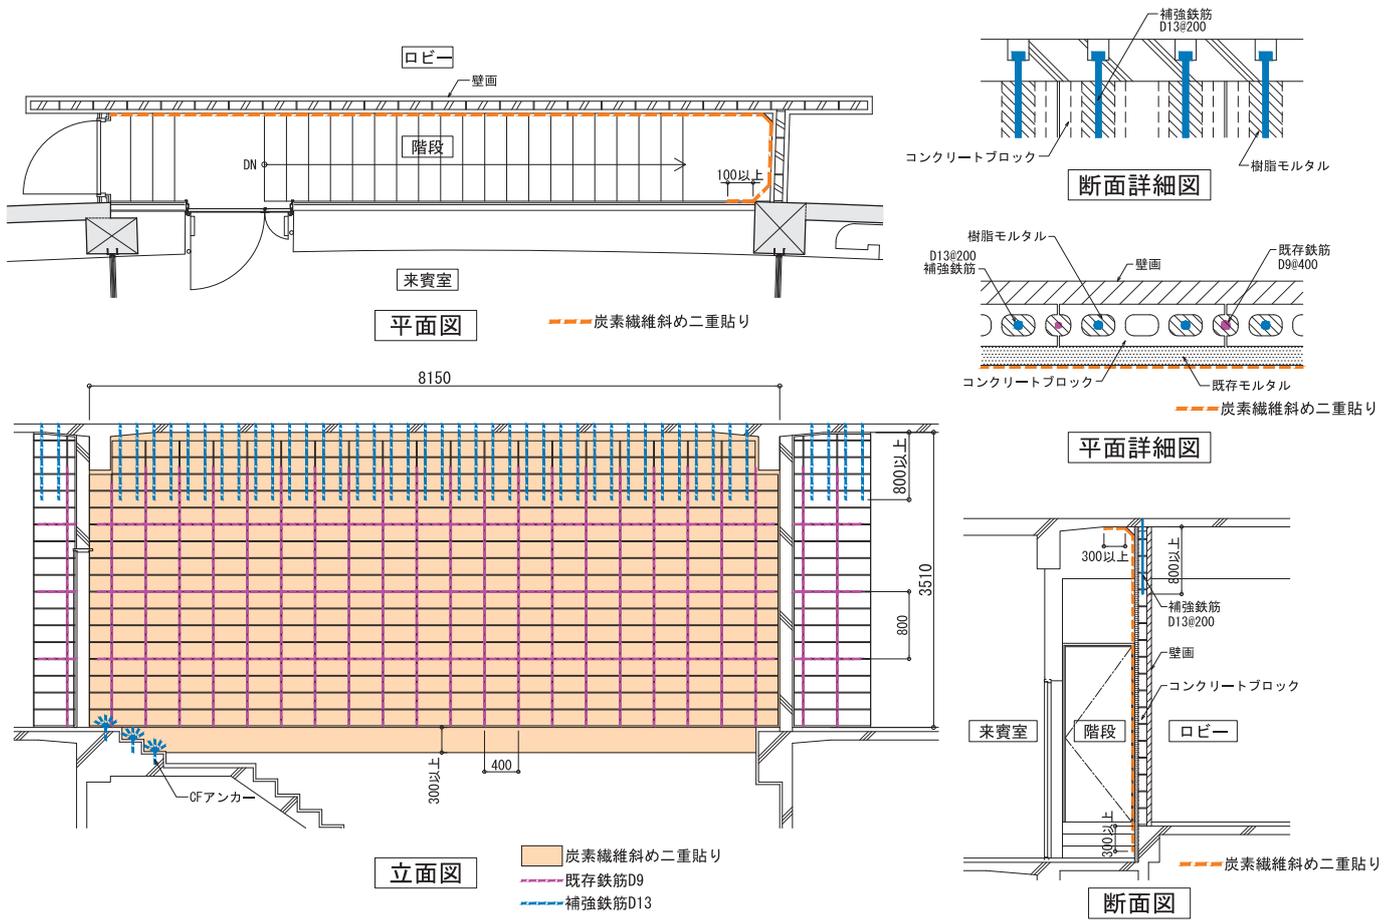
壁面部コンクリートブロック耐震補強図

コンクリートブロック造間仕切壁については、調査の結果、梁・天井スラブ等に鉄筋が固定されておらず、倒壊の恐れがあることが判明したため、施設内のコンクリートブロック造間仕切壁は全て撤去しました。

ただし、壁画の下地となっている部分については、鉄筋の状況等を調査し、不足している鉄筋を設置するなど補強工事を行い安全性を確保しました。

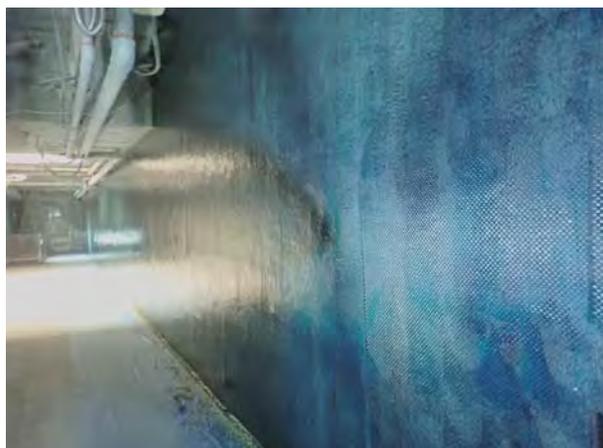
一部の鉄筋コンクリート造間仕切壁については、調査の結果、壁厚が80mmとなっており、大地震時に大きなひび割れが発生する恐れがあることが判明したため、既存仕上げモルタル等の落下対策として連続繊維補強シートによる補強を行うこととしました。

連続繊維補強シートの施工

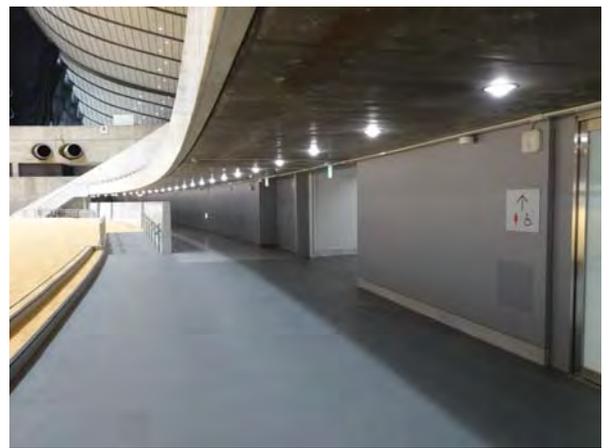
改修後のアリーナ通路壁画（連続繊維補強シート施工面）

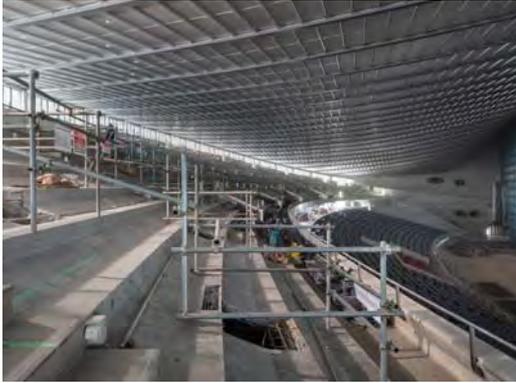
作業用開口

・観客席を撤去して上部スラブに作業用の開口を設ける。

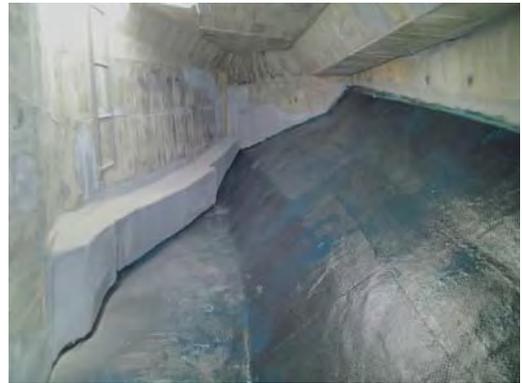
補強完了

上部スタンド部の鉄筋コンクリート造二重スラブについては、調査の結果、下部スラブ厚が80mmとなっており、大地震時にひび割れが発生する恐れがあることが判明したため、コンクリート等の落下対策として連続繊維補強シートによる補強を行いました。

・下部スラブ上面に連続繊維補強シートによる補強を行った。

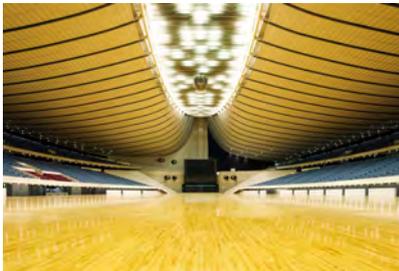
アリーナ天井は、吊り構造で、天井高さが6m以上、天井面積200㎡以上となっており、建築基準法により天井の脱落対策が義務付けられている特定天井に該当するため、鉄骨梁等に直接固定する方法に改修しました。

改修前のアリーナ天井

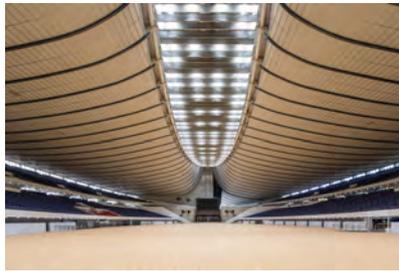
改修後のアリーナ天井

天井材は、既存の材料を再利用しており、改修前と同じ内観を維持しています。
