新国立競技場整備スケジュール

屋根鉄骨実大施工検証 実施目的

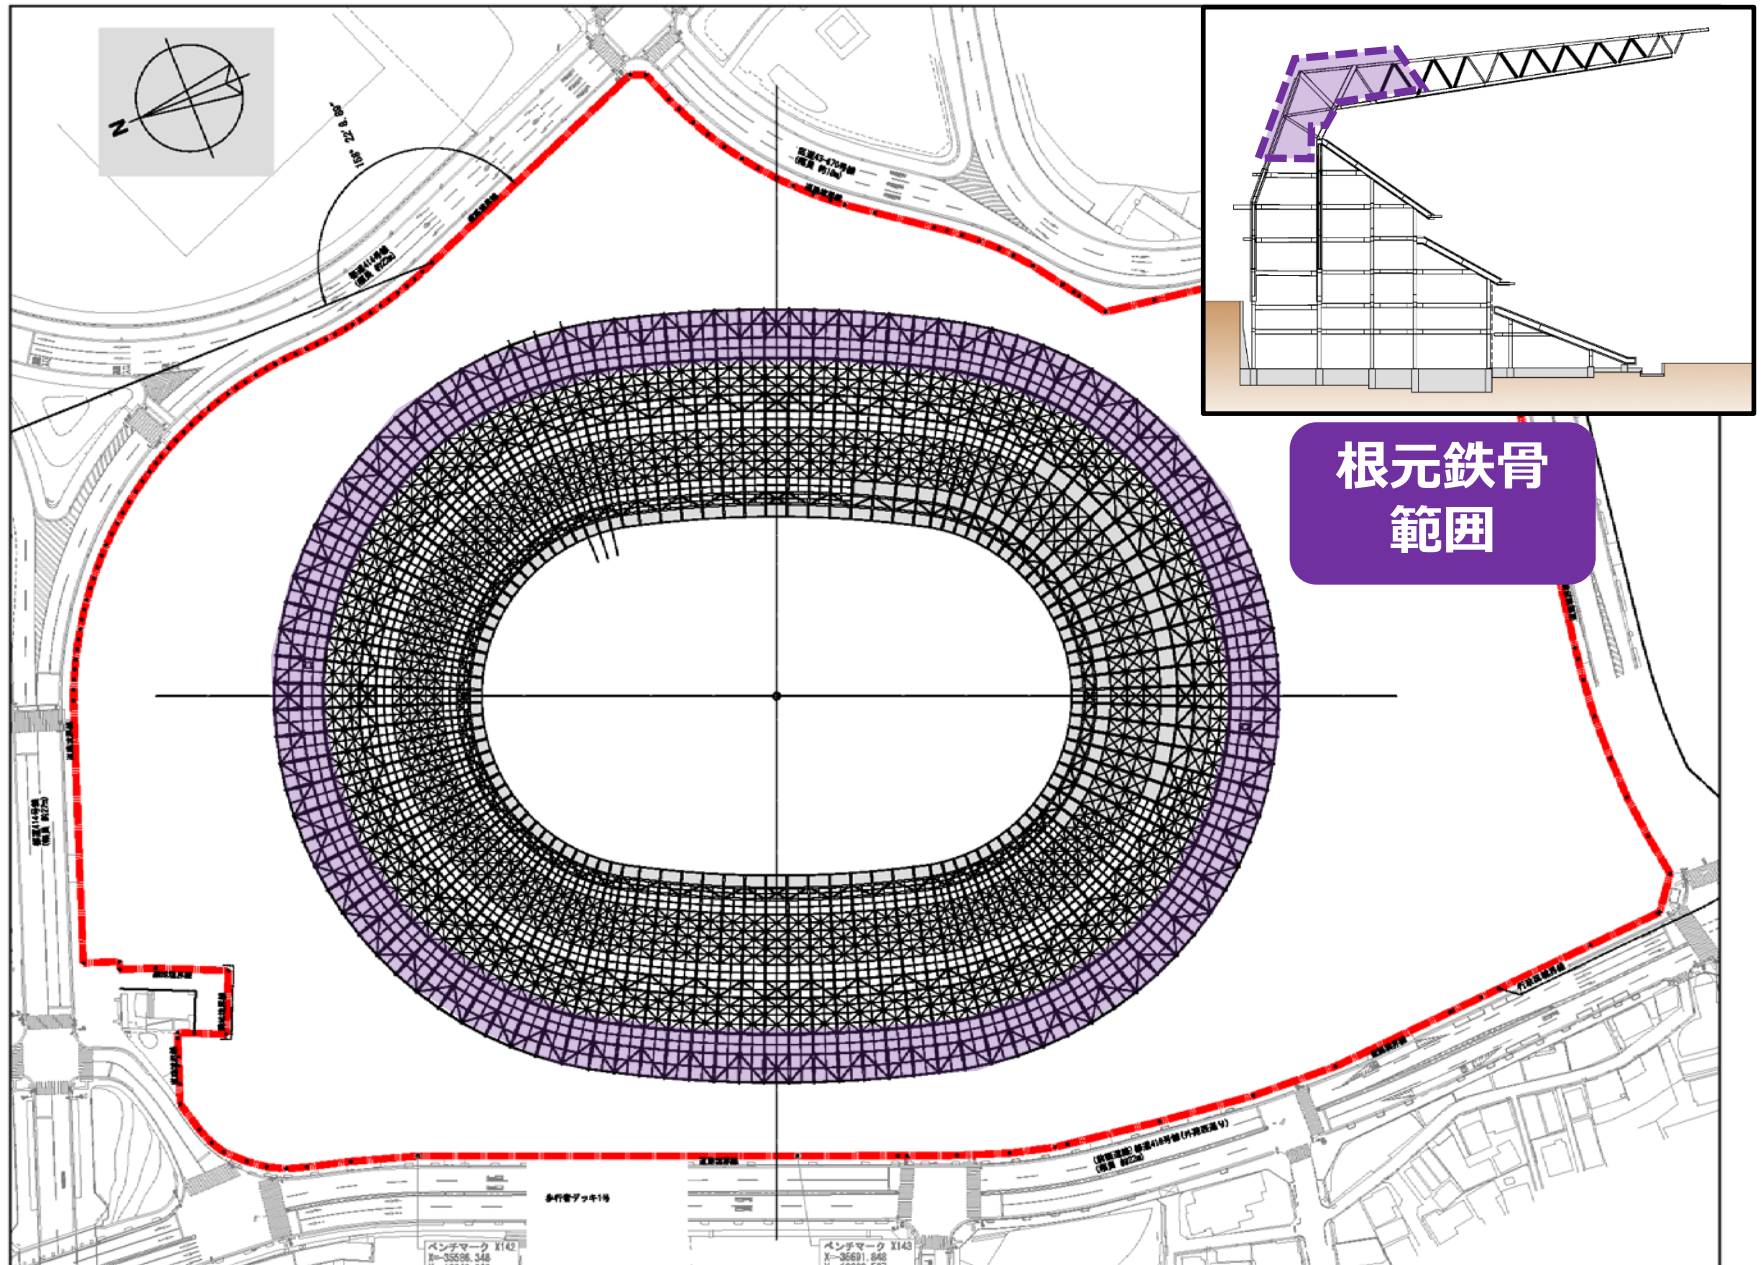
根元鉄骨工事概要

根元鉄骨
範囲

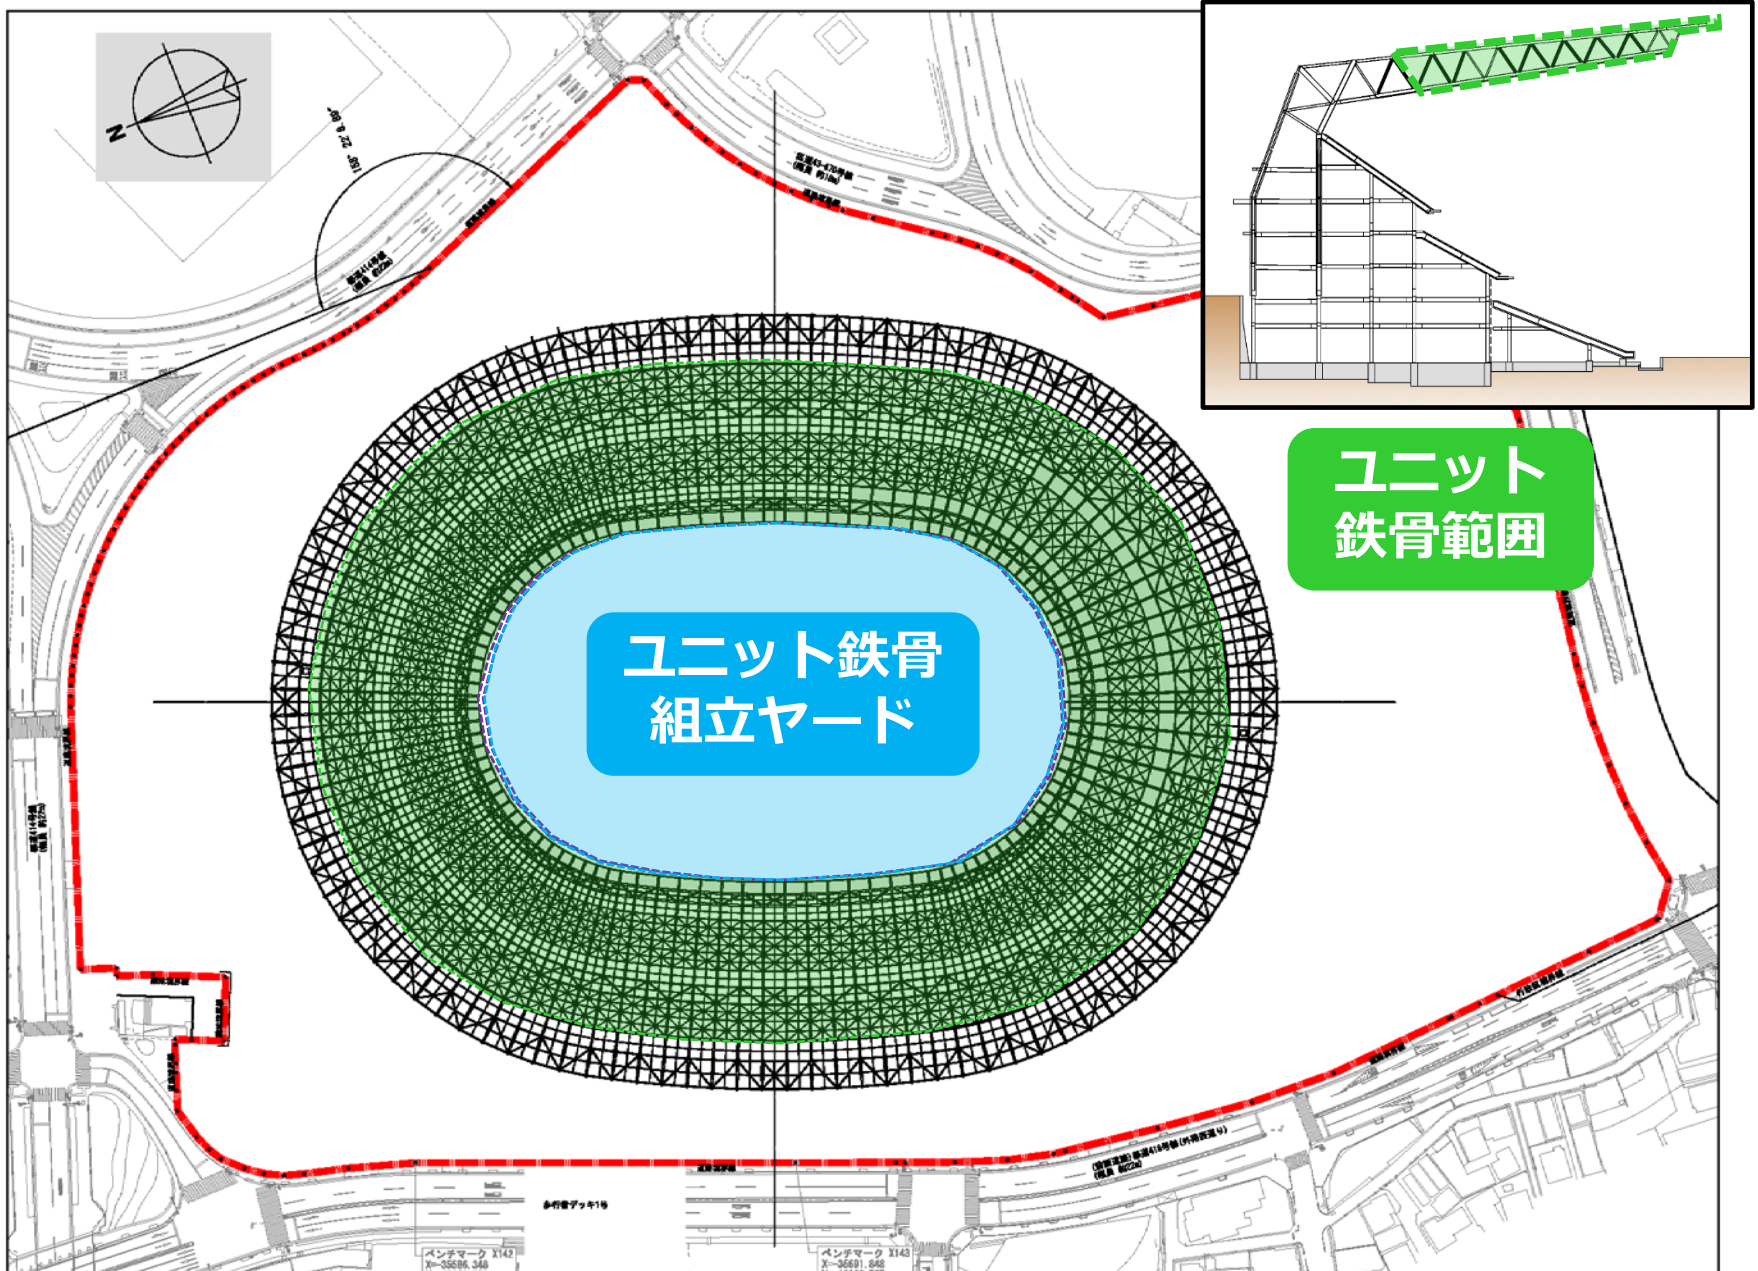
ユニット鉄骨工事概要

ユニット鉄骨
組立ヤード

ユニット
鉄骨範囲

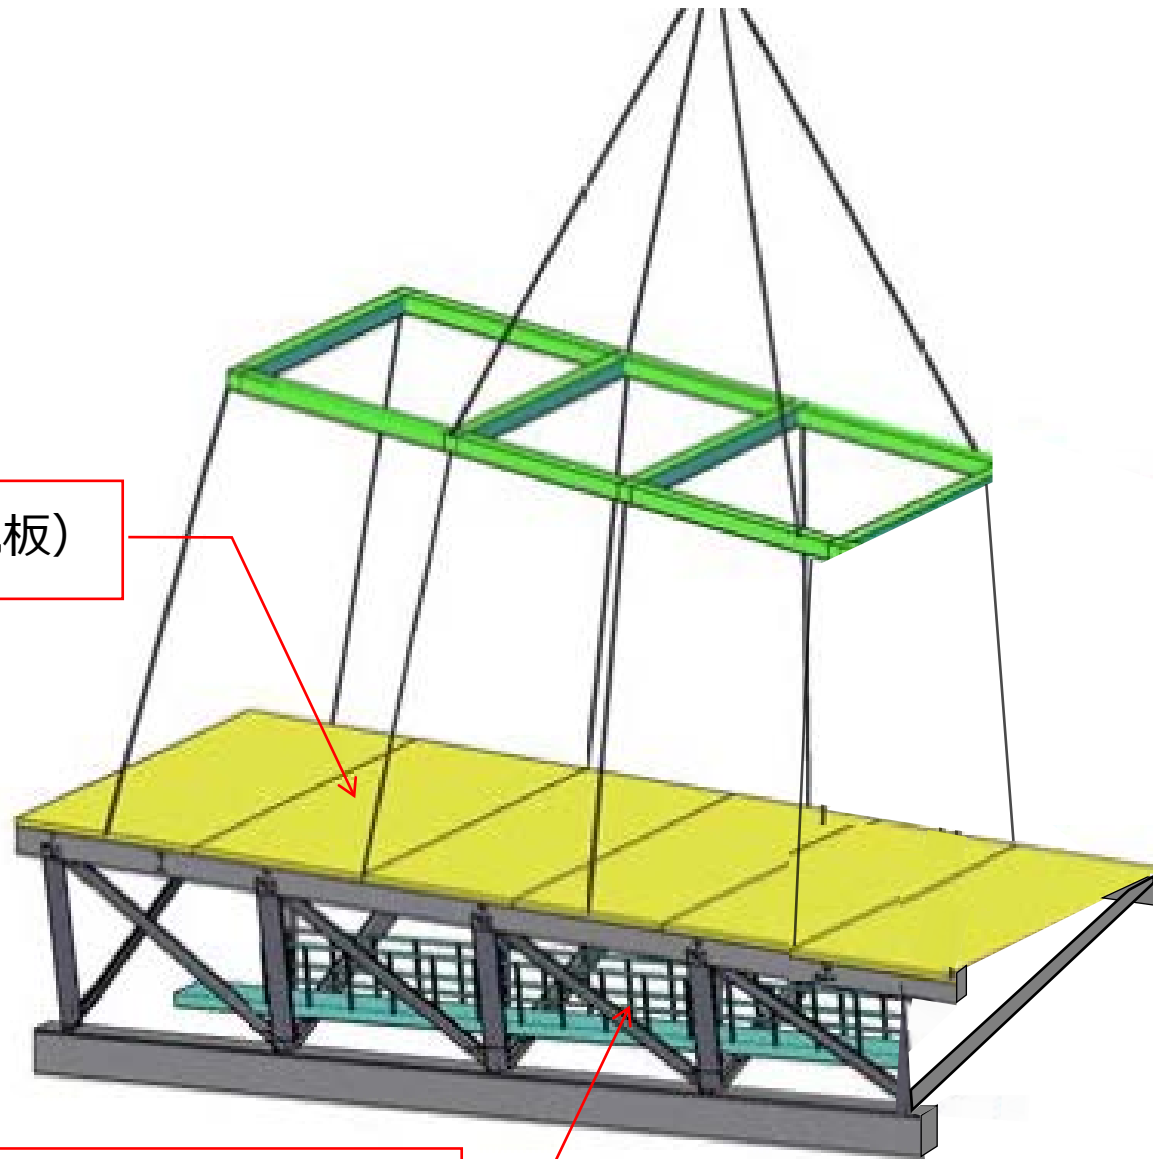
ユニット鉄骨 イメージ

屋根下地（野地板）

キャットウォーク・ケーブルラック

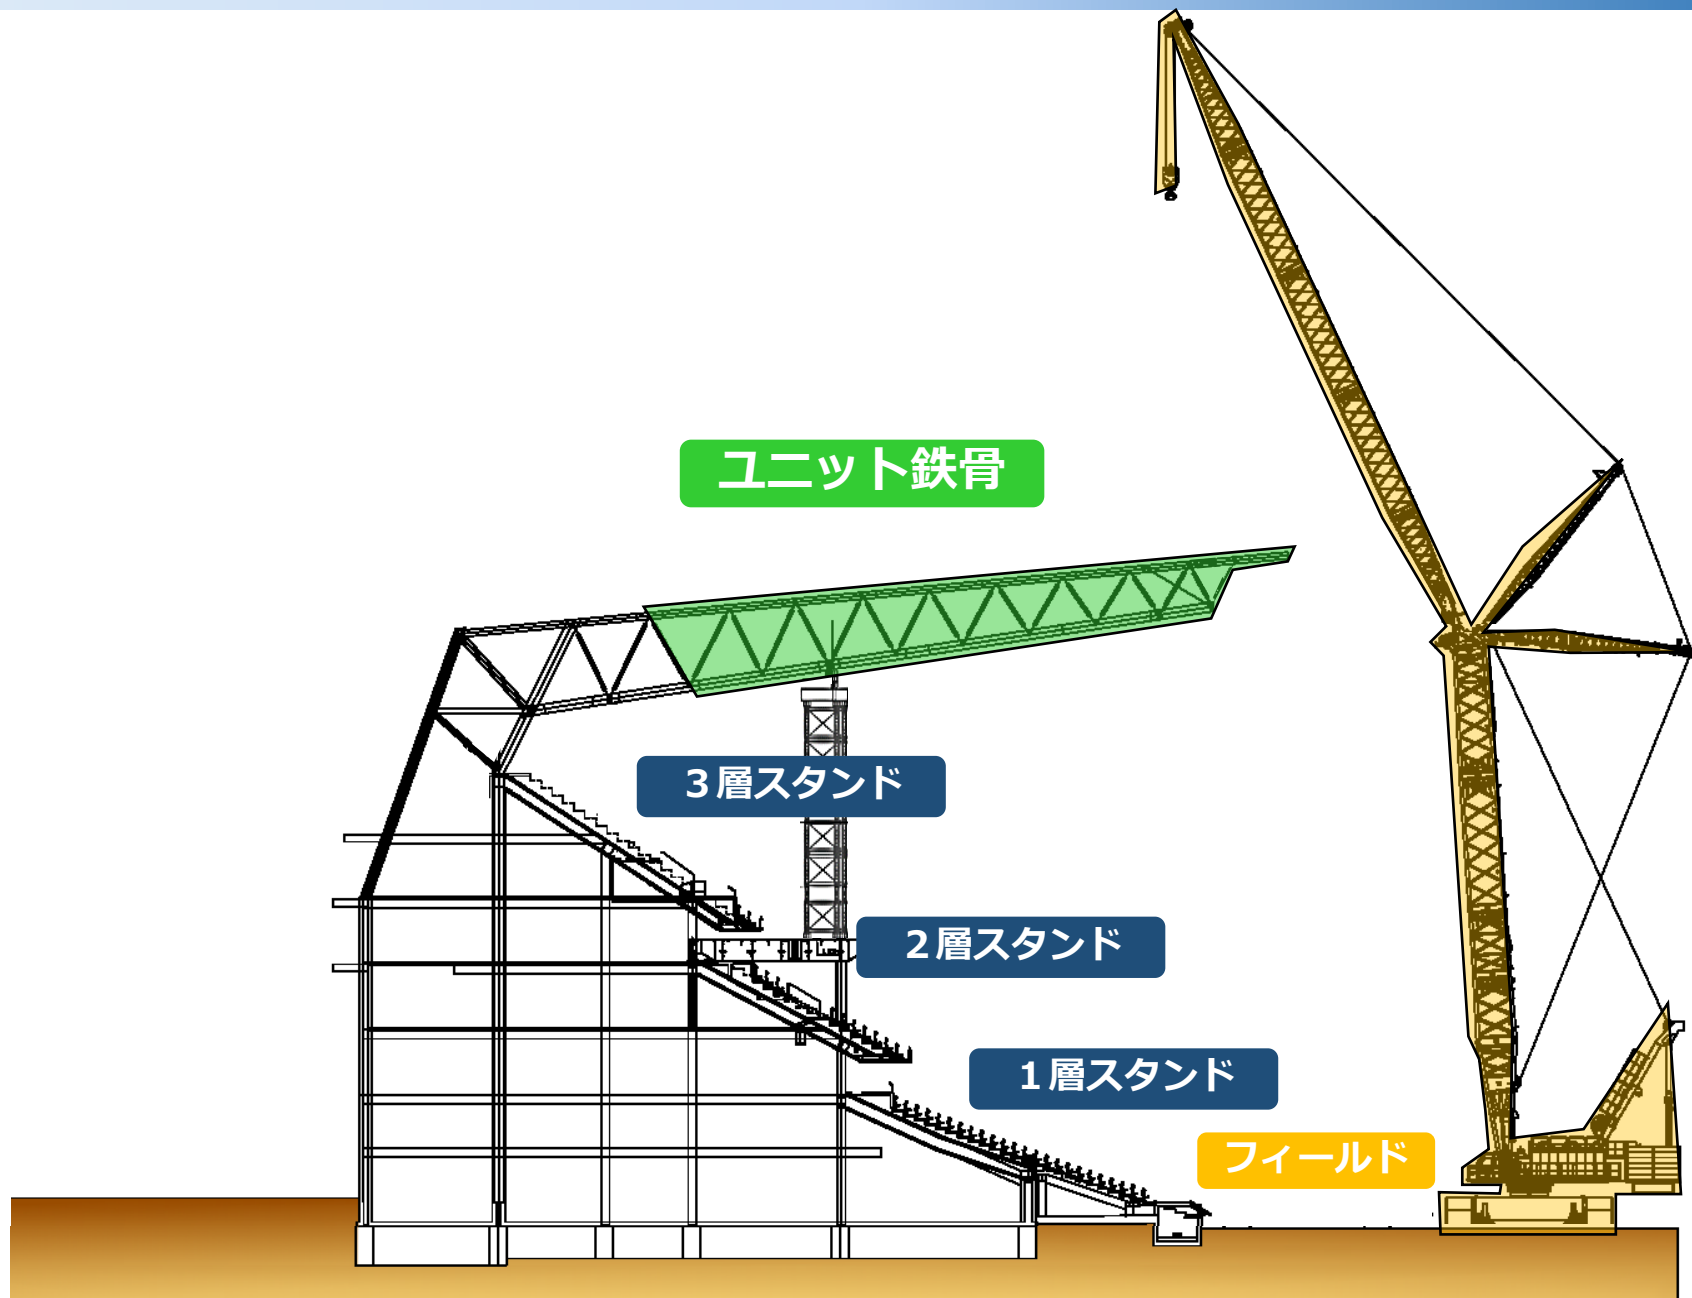
ユニット鉄骨取付 計画概要図

ユニット鉄骨

3層スタンド

2層スタンド

1層スタンド

フィールド

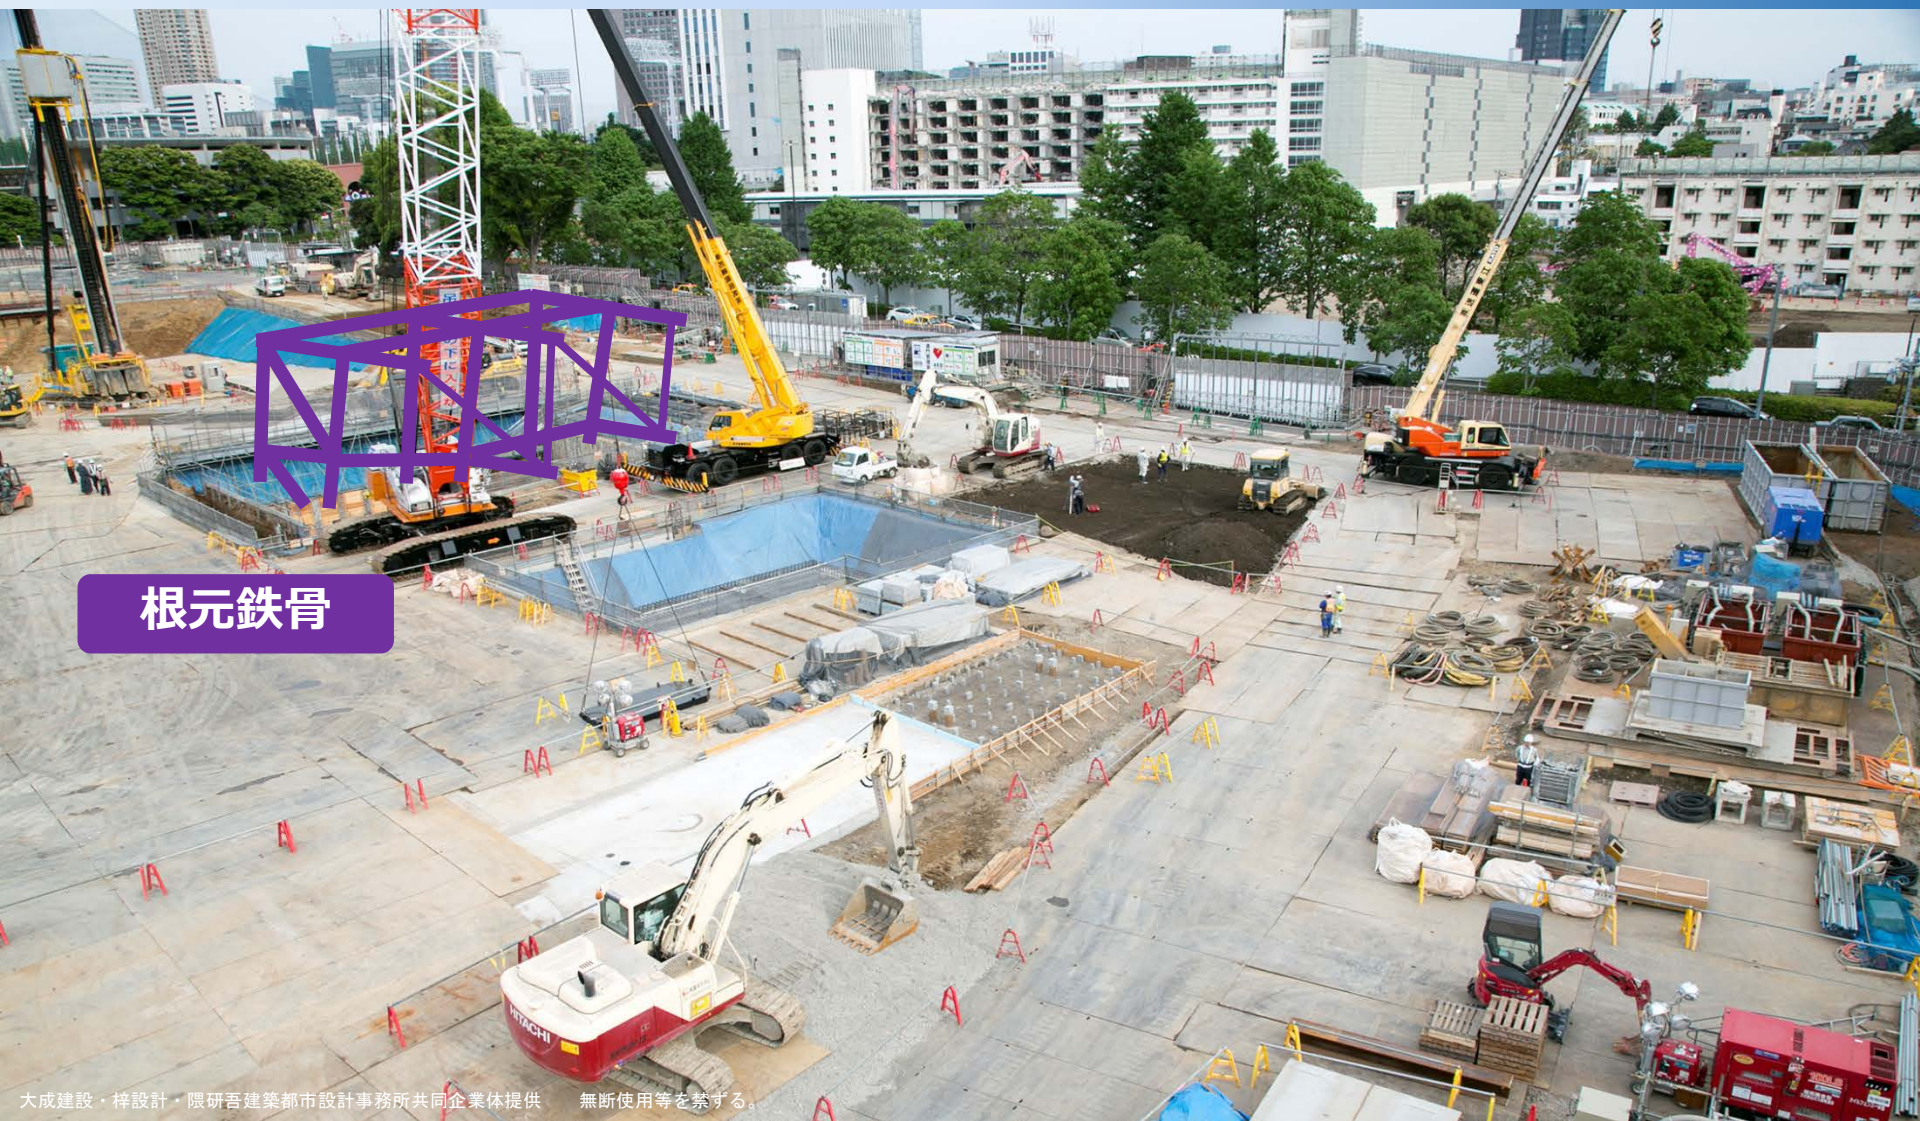
屋根鉄骨実大施工検証 ステップ計画概要

根元鉄骨

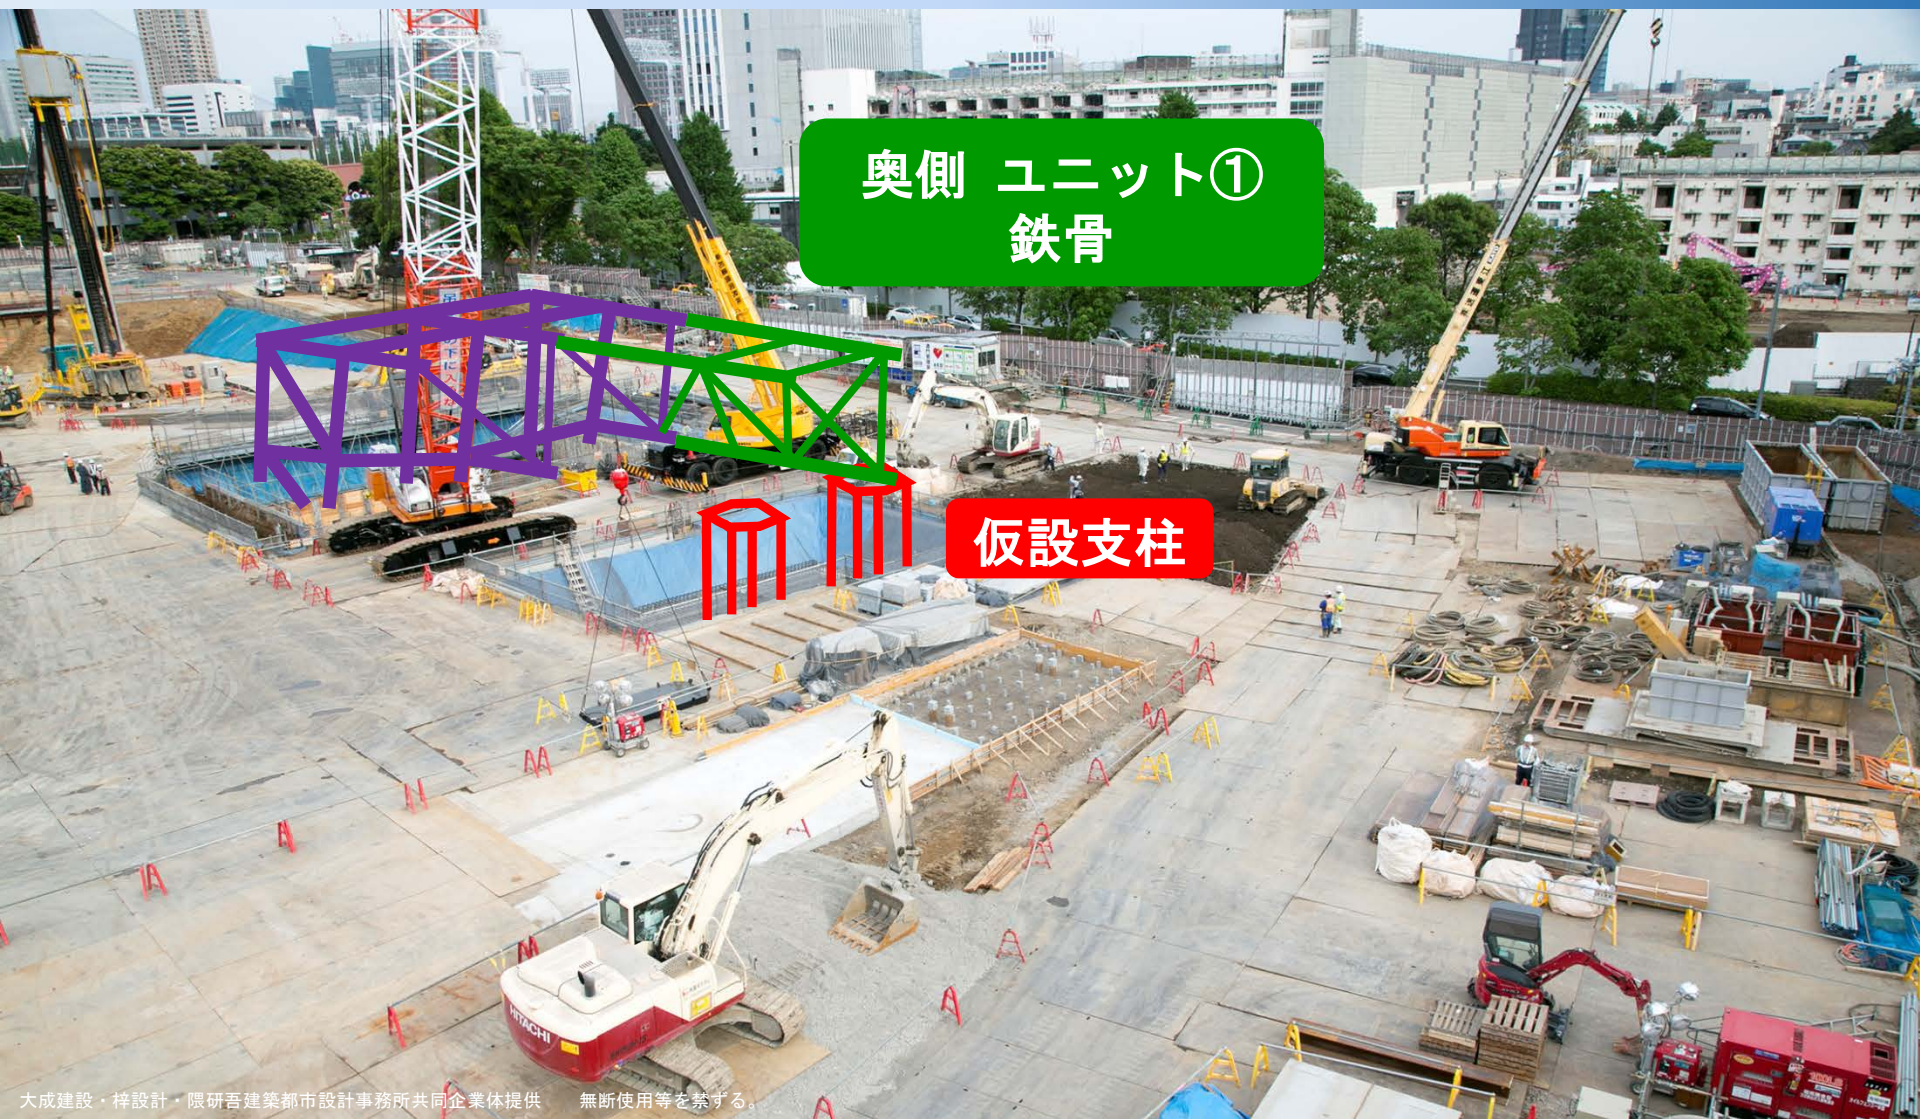
屋根鉄骨実大施工検証 ステップ計画概要

奥側 ユニット①
鉄骨

仮設支柱

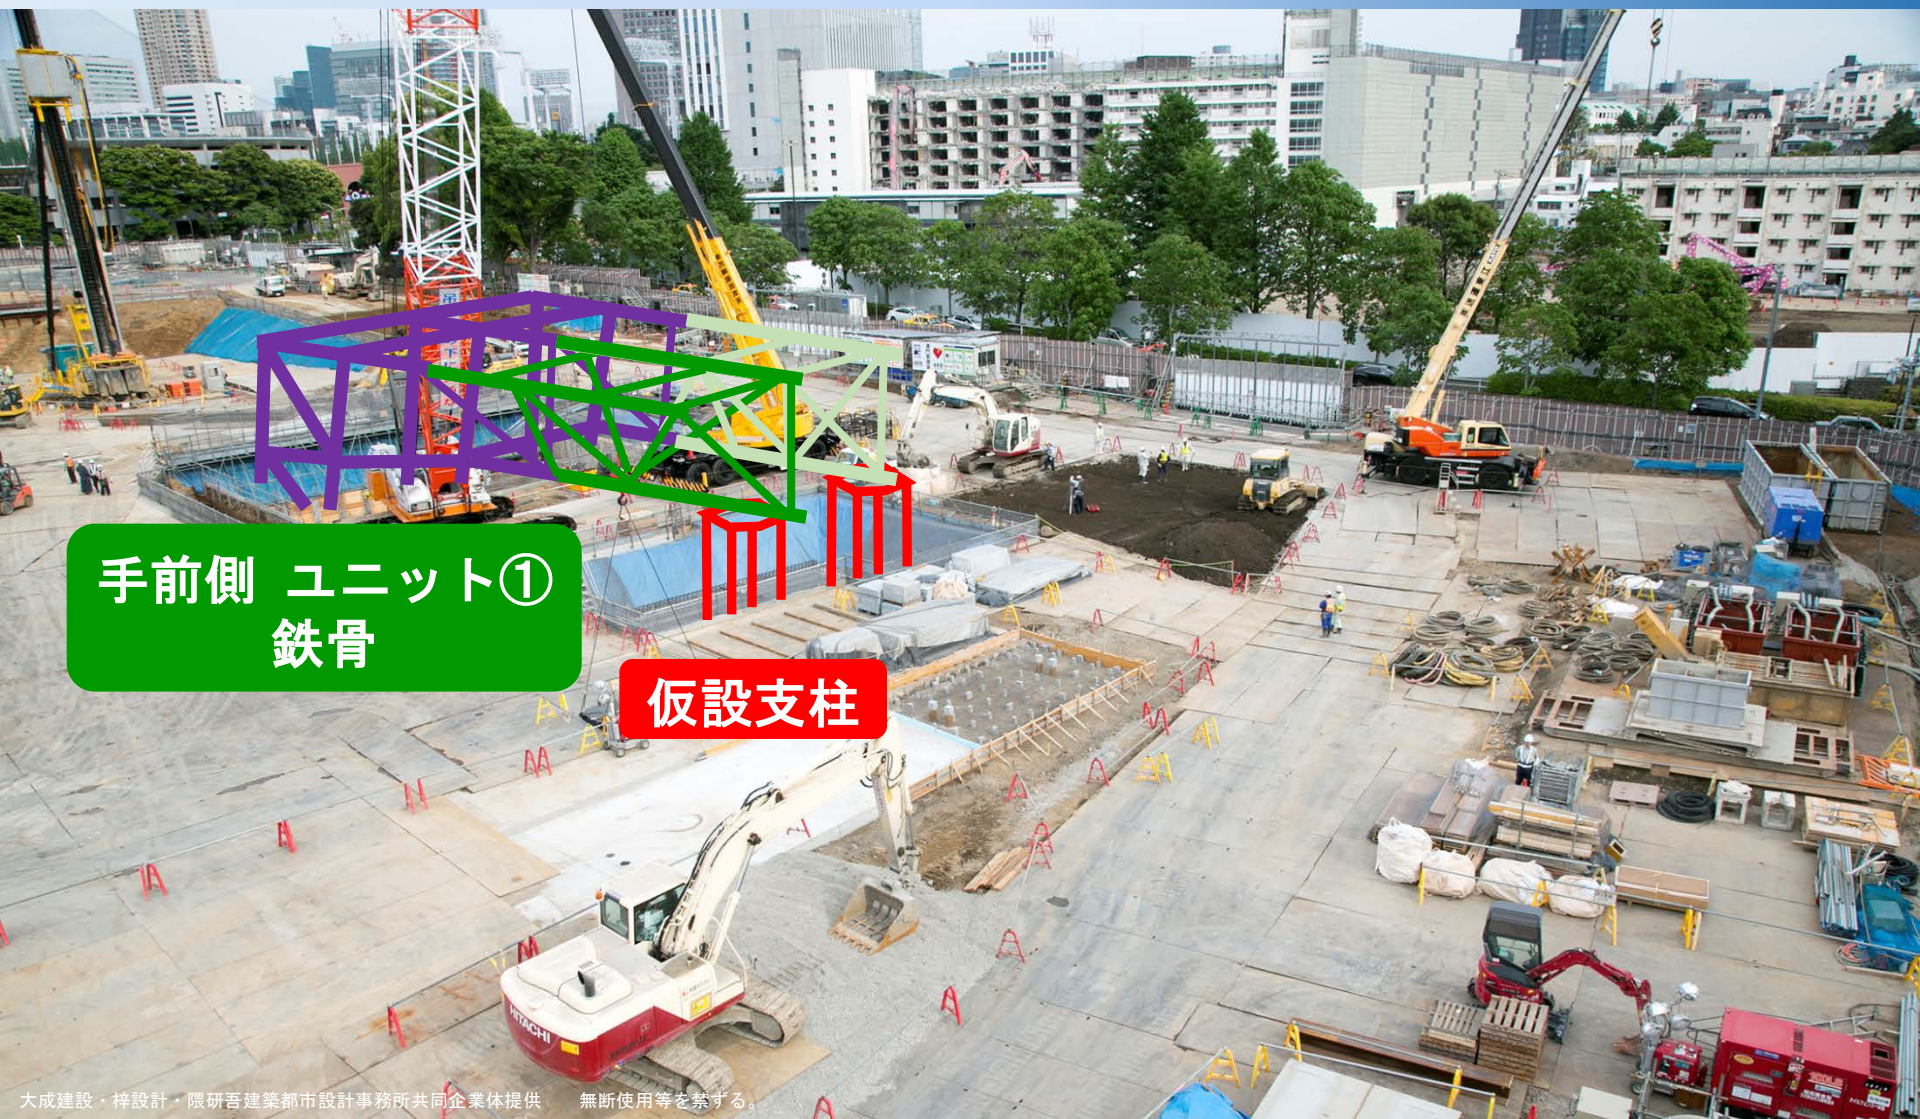
屋根鉄骨実大施工検証 ステップ計画概要

手前側 ユニット①
鉄骨

仮設支柱

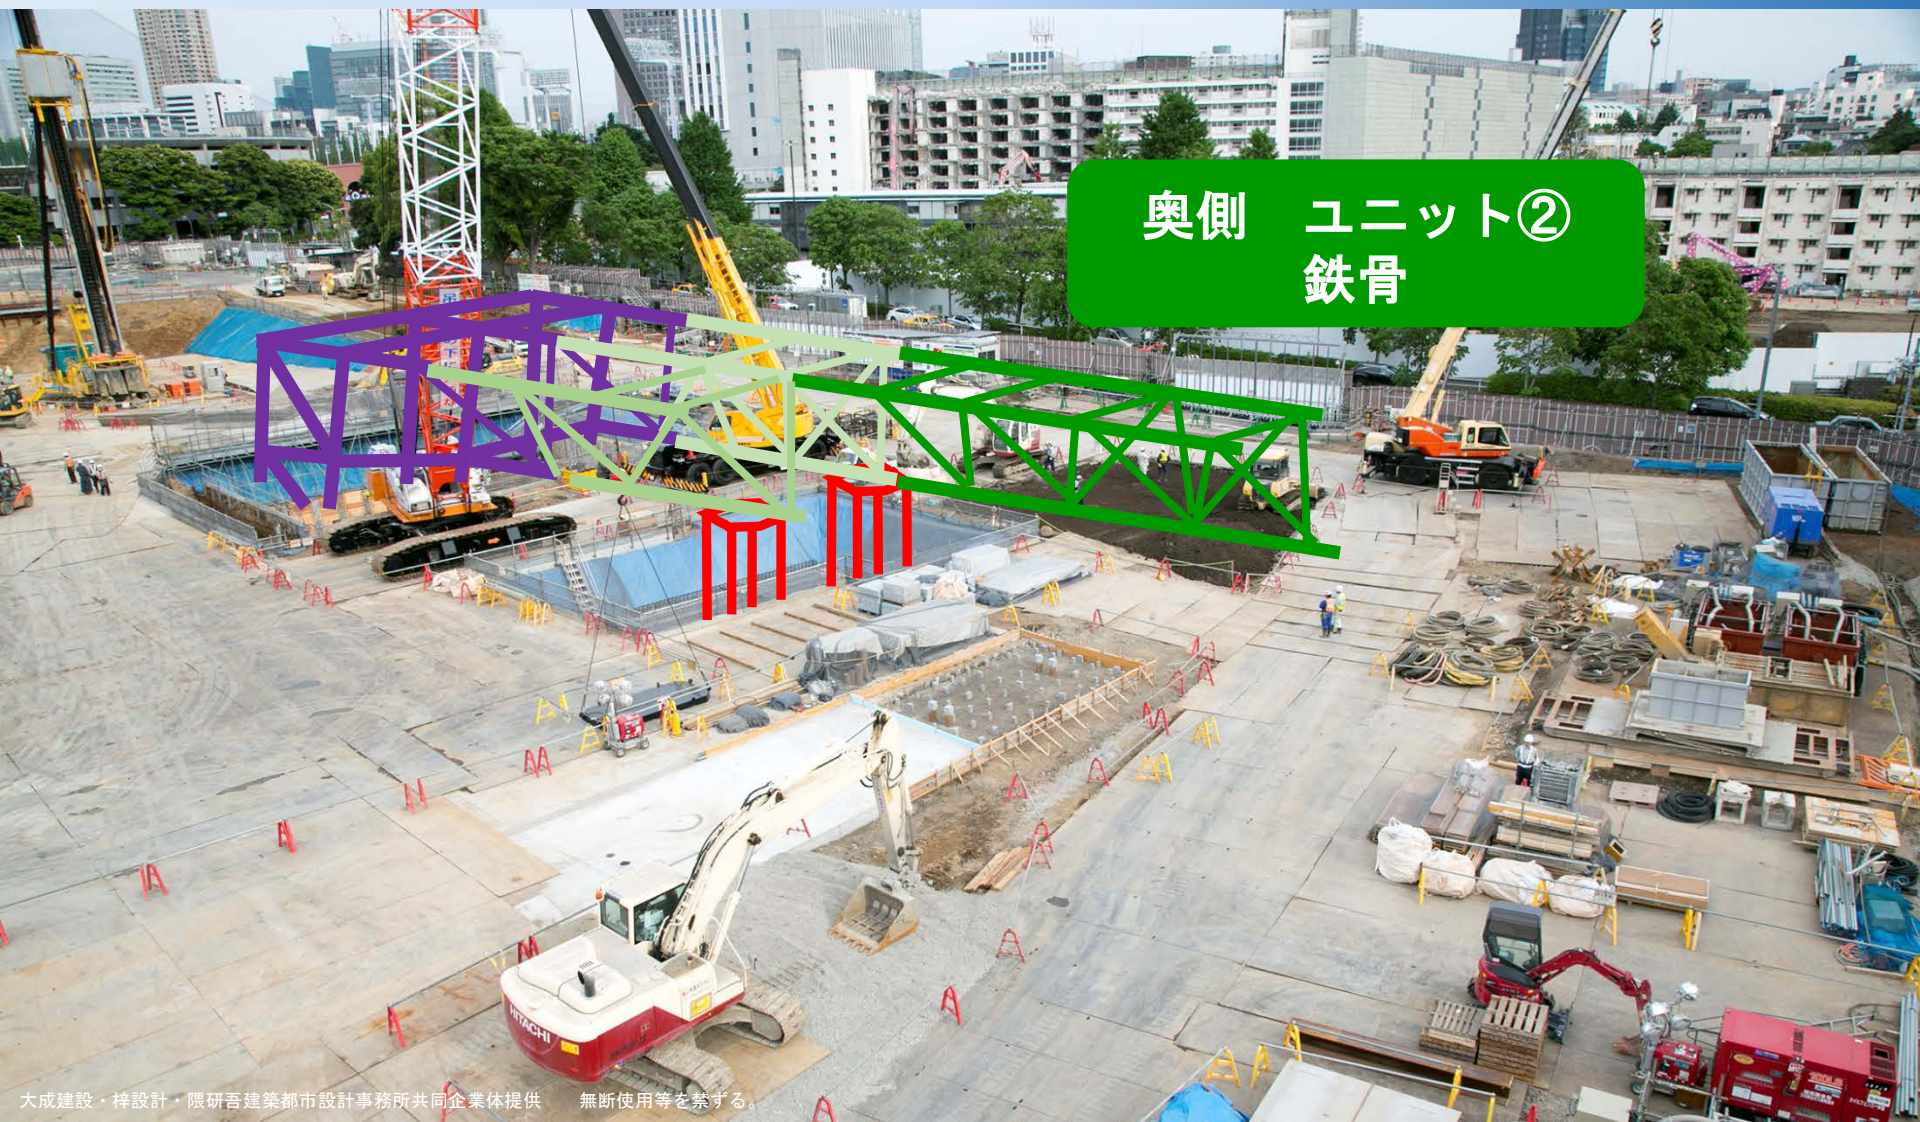
屋根鉄骨実大施工検証 ステップ計画概要

奥側 ユニット②
鉄骨

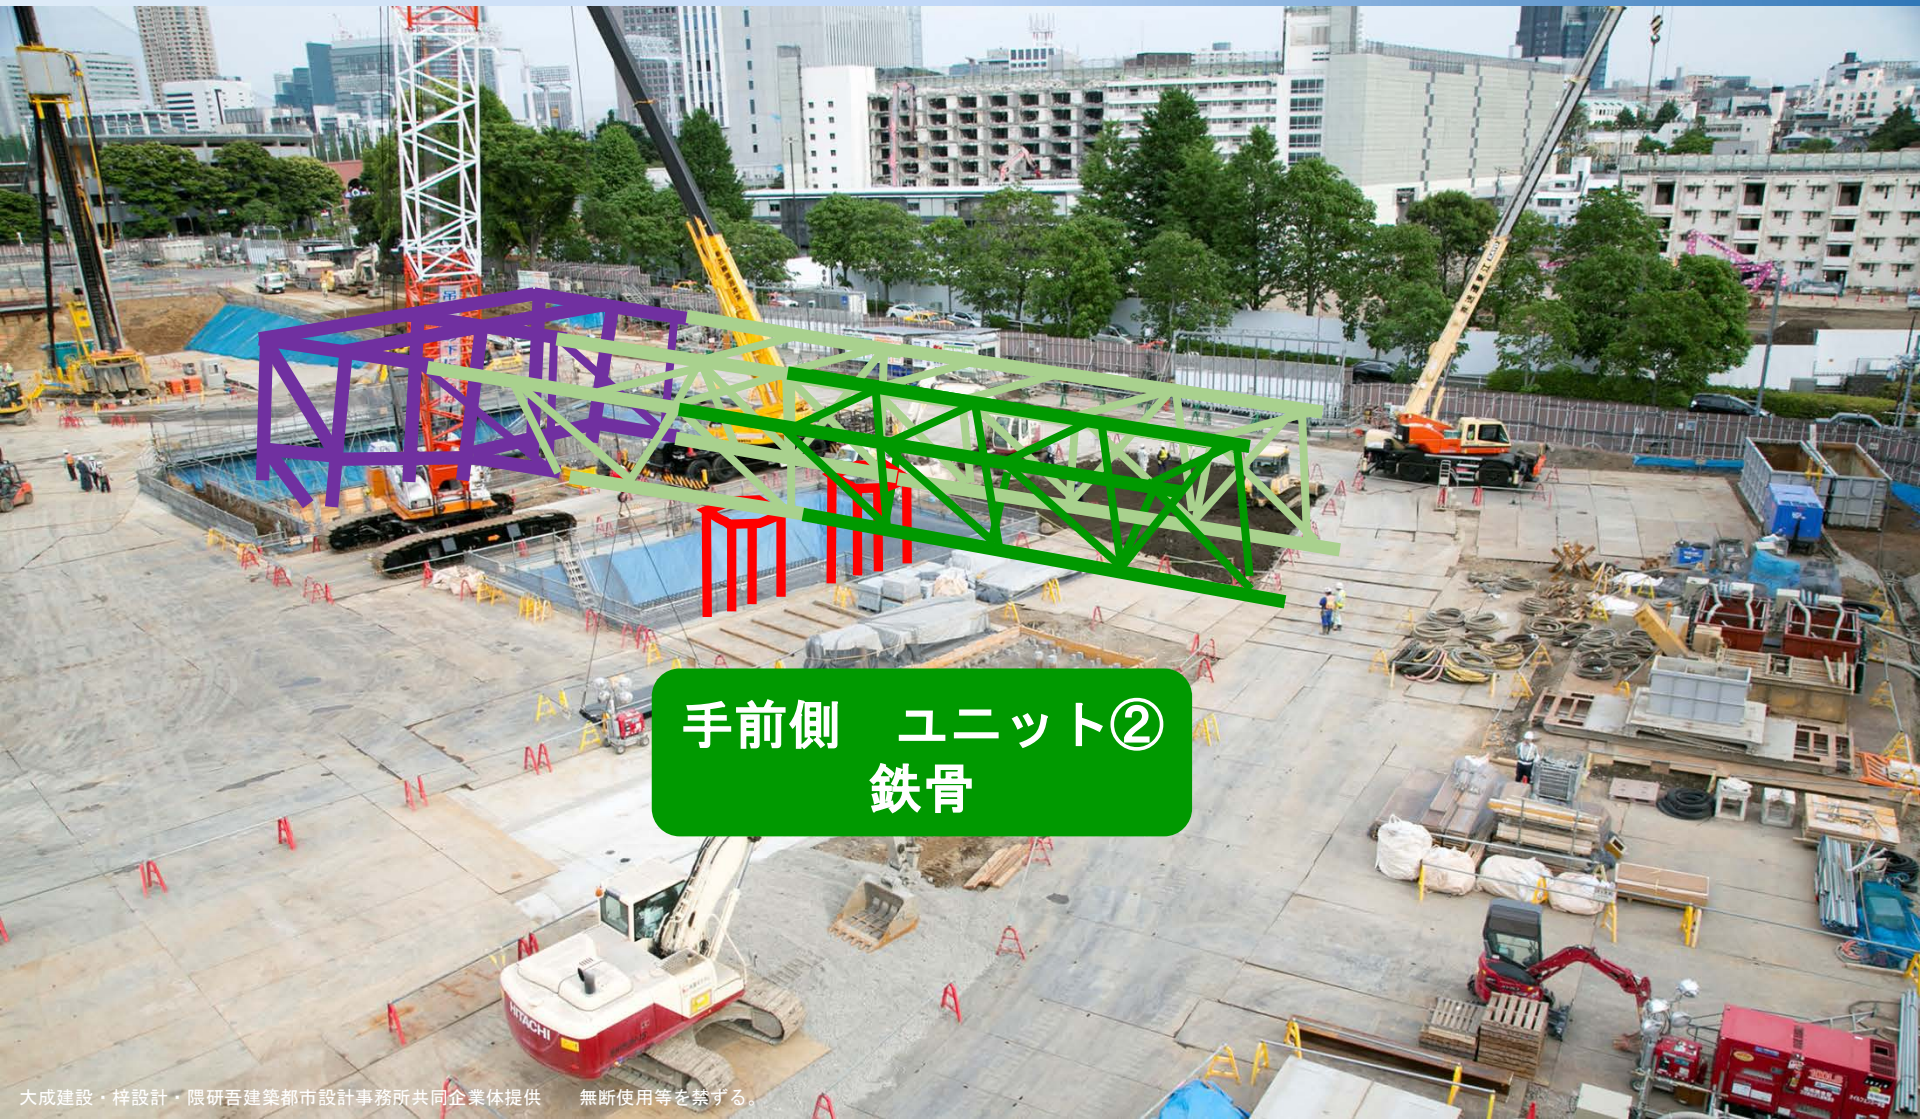
屋根鉄骨実大施工検証 ステップ計画概要

手前側 ユニット②
鉄骨

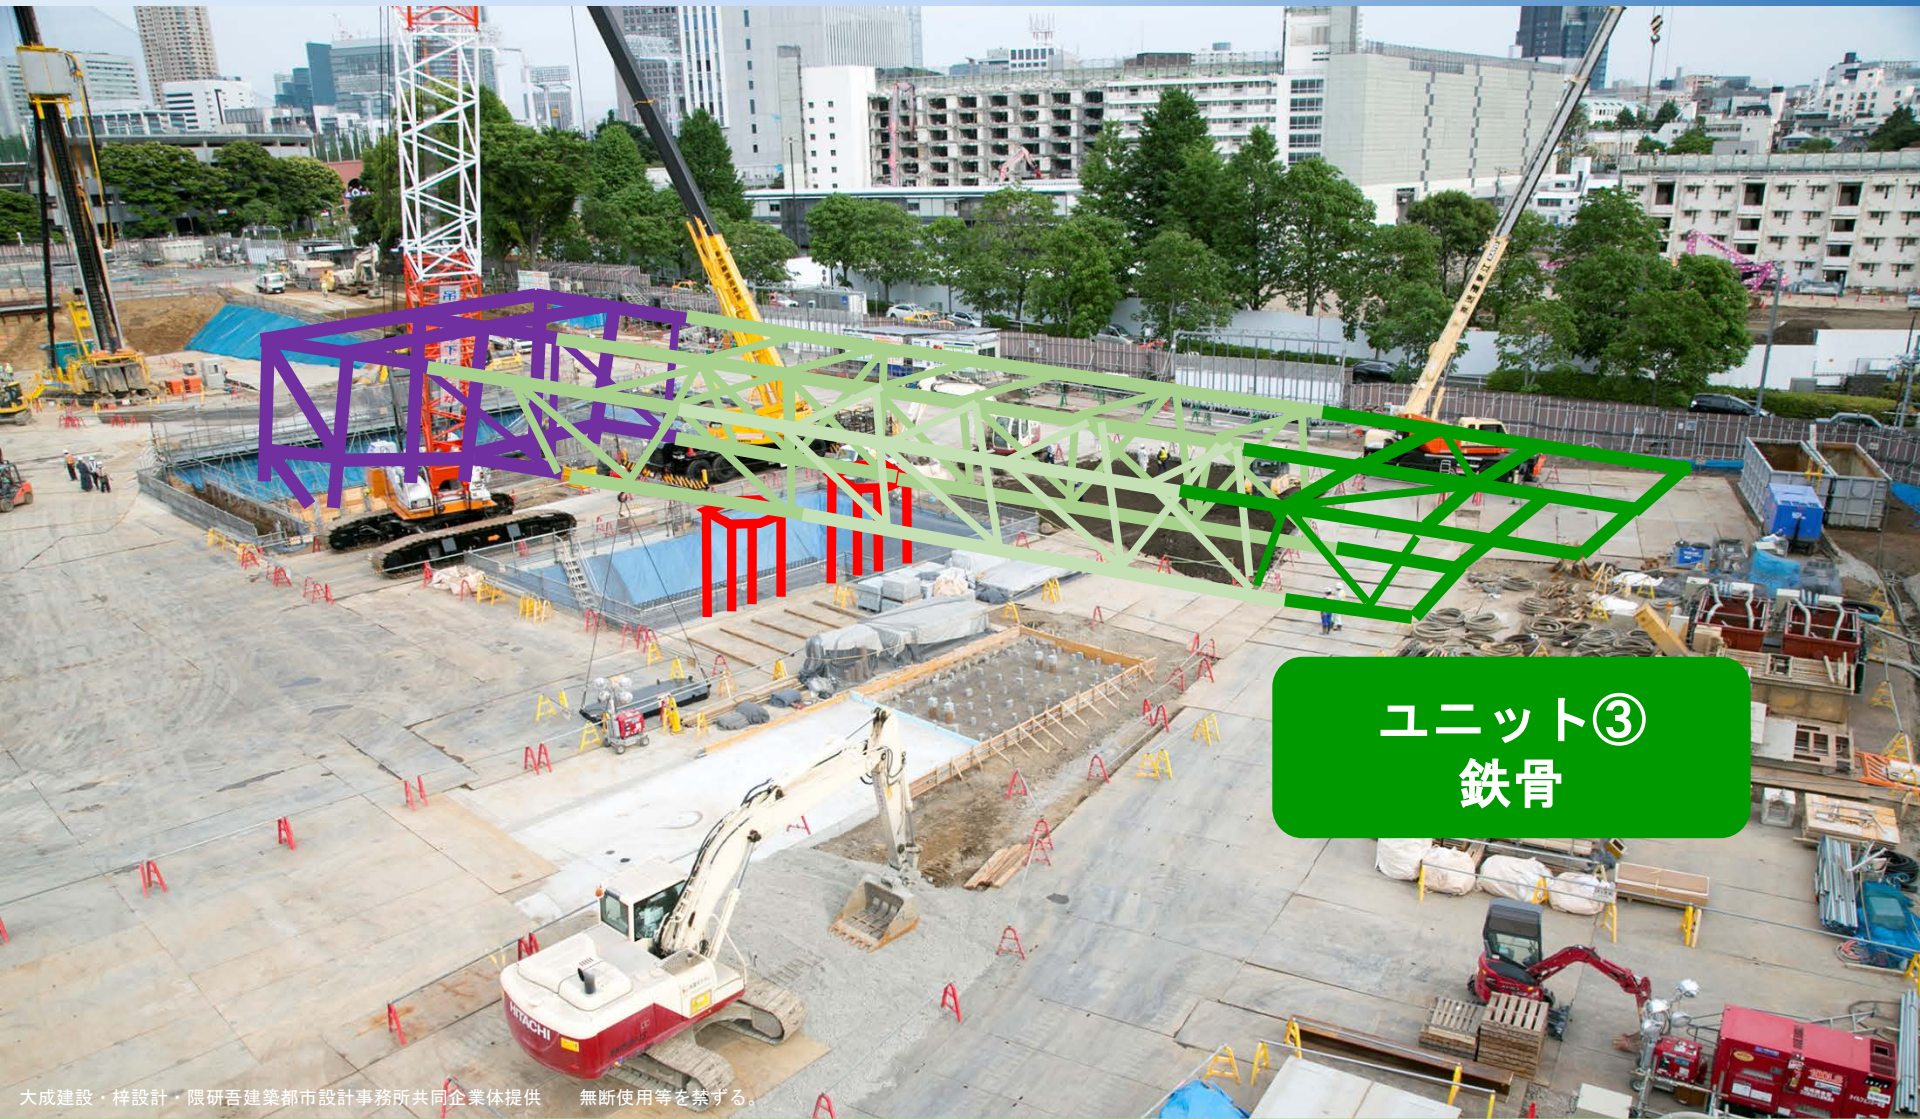
屋根鉄骨実大施工検証 ステップ計画概要

ユニット③
鉄骨
