新国立競技場整備スケジュール

屋根鉄骨実大施工検証 実施目的

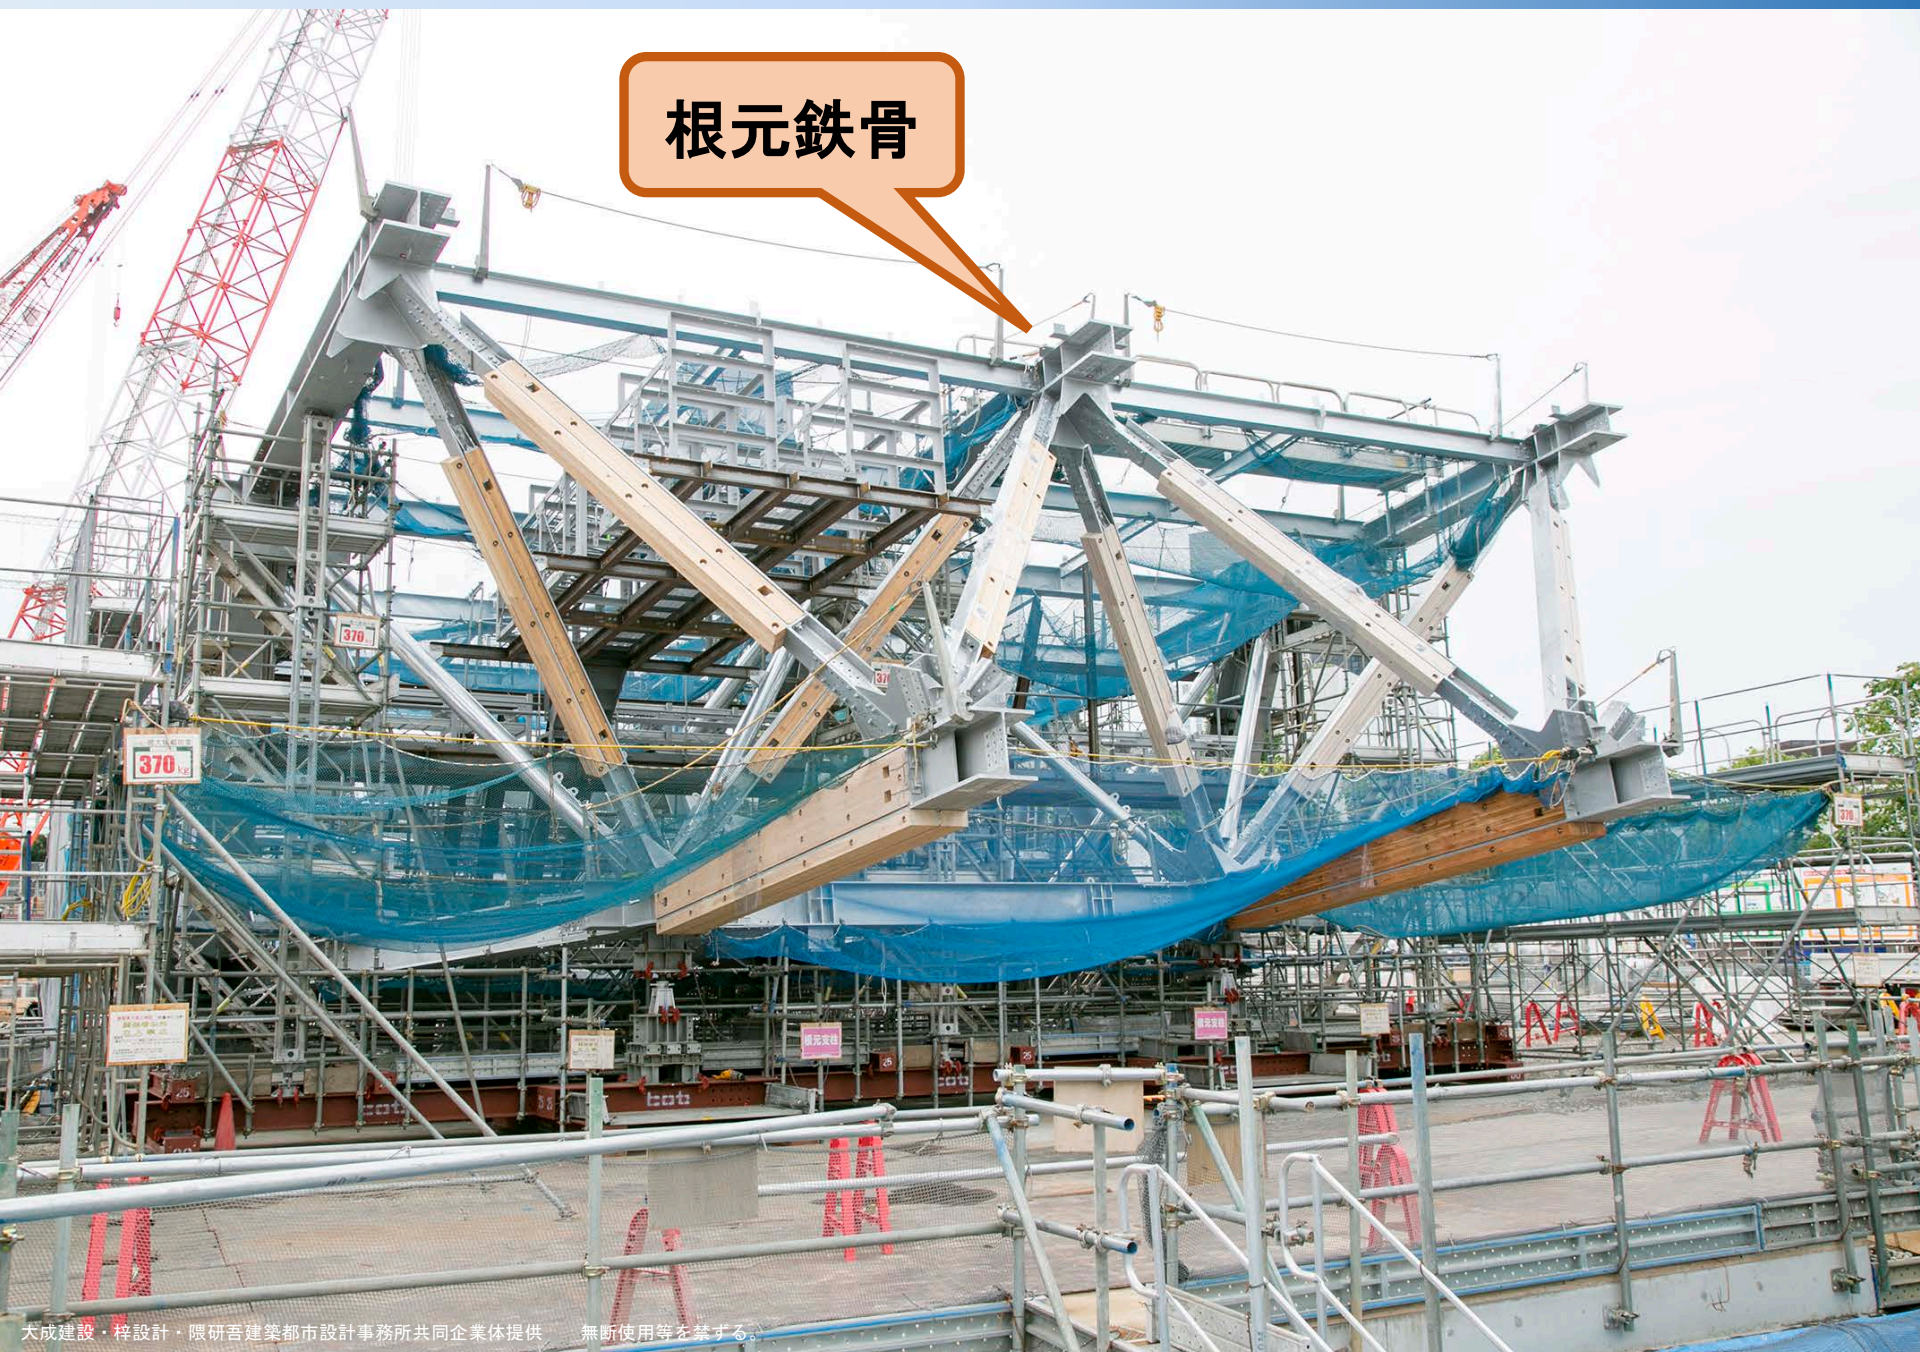
実大施工検証 状況写真（根元鉄骨建方状況）

根元鉄骨
