# 『国立代々木競技場耐震改修等工事』の記録

## — 歴史的建造物の改修 —

### 【第二体育館】

令和2(2020)年7月31日  
独立行政法人日本スポーツ振興センター

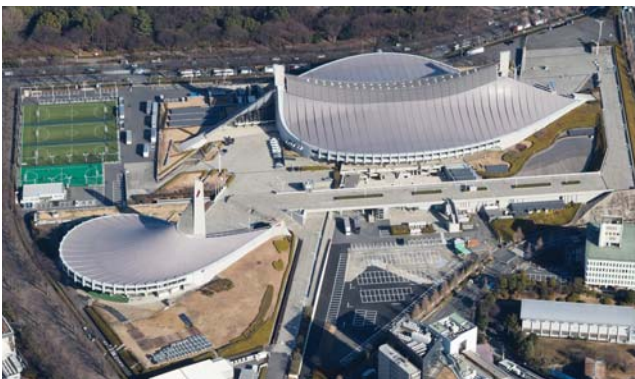
改修前 外観写真

第二体育館は、鉄筋コンクリート造の主塔とタイビームの両端をメインパイプで結んだ中央構造、スタンドを構成する下部構造、その2つをつなぐ鉄骨造の屋根構造で構成されています。

下部構造は、円形アリーナを囲むスタンドの境界に柱、耐力壁がリング状に配置されている。また、主柱は吊り屋根鉄骨が接続されているメインパイプを支える役割を持っています。

屋根構造は、1本のメインパイプ（ $\phi 406.4\text{mm} \times 21.4-30\text{mm}$ の鋼管）からスタンド外周部との間に吊り材（鉄骨トラス梁）を架ける吊り屋根構造となっています。

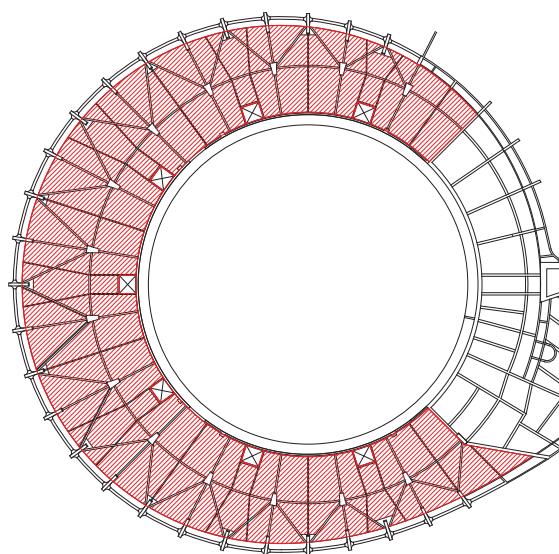
スラブ補強詳細図

2方向連続繊維シート敷範囲

スタンド部の鉄筋コンクリート造二重スラブについては、調査の結果、下部スラブ厚が80mmとなっており、大地震時にひび割れが発生する恐れがあることが判明したため、コンクリート等の落下対策として連続繊維補強シートによる補強を行いました。

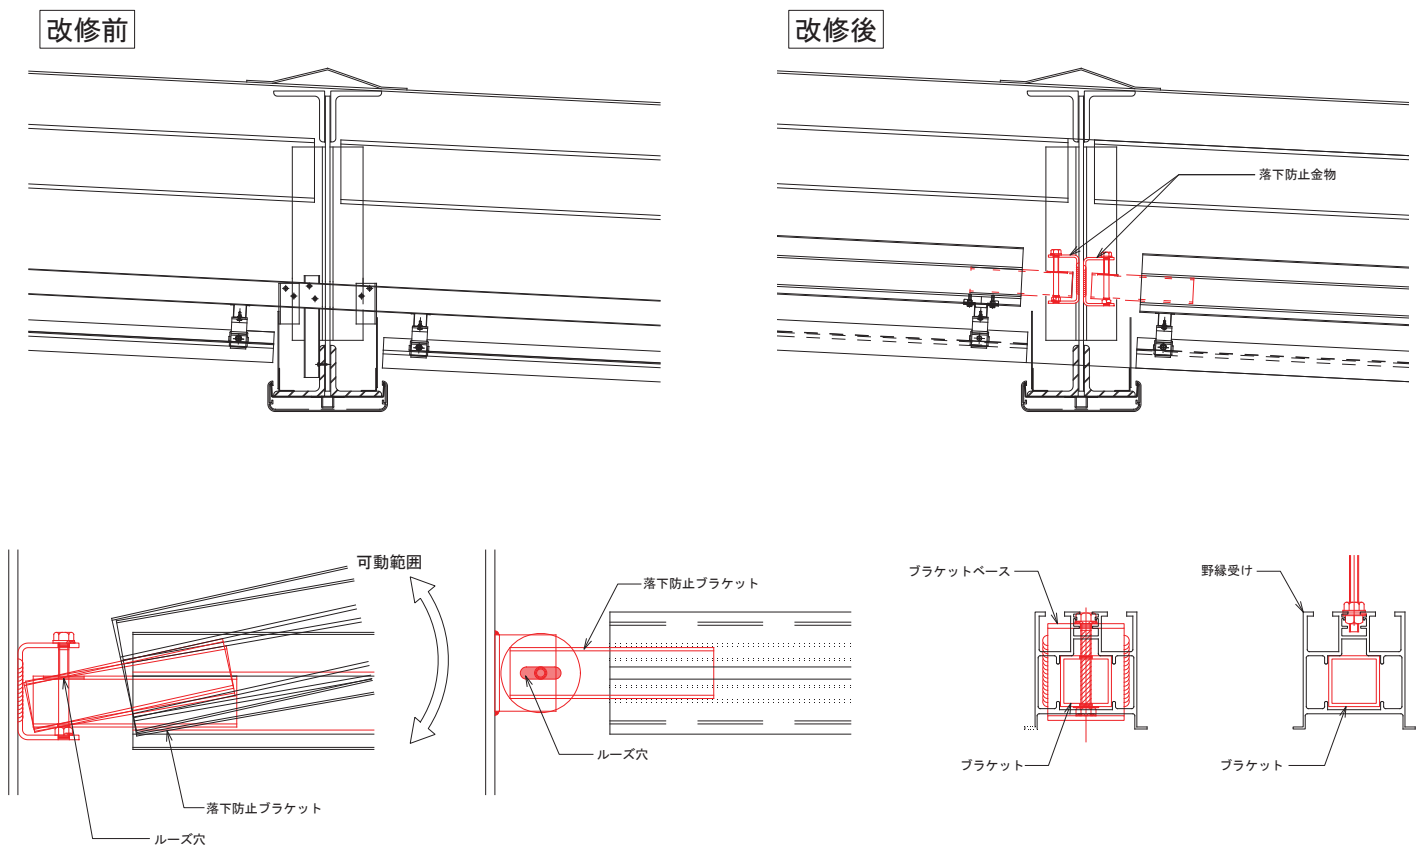
工事の実施にあたっては、第二体育館のアリーナ天井が様々な角度で構成された3次元の曲面となっているため、水平面、緩勾配、急勾配の3種類の実物大試験体を制作し、水平加力と鉛直加力に対する力学的性状を静的加力試験により確認しました。

さらに施工者の技術提案により、静的加力試験の結果を踏まえて決定した天井耐震化仕様の試験体を制作し、大地震時の応答を想定した振動台試験を行い、改修後の安全性を検証しました。

アリーナ天井は、吊り構造で、天井高さが6m以上、天井面積200㎡以上となっており、建築基準法により天井の脱落対策が義務付けられている特定天井に該当するため、鉄骨梁等に直接固定する方法に改修しました。
