## NEWS RELEASE

独立行政法人日本スポーツ振興センター  
広報室

### ナショナルトレーニングセンター（NTC）・ウエストにおける 改修必要箇所の発見について

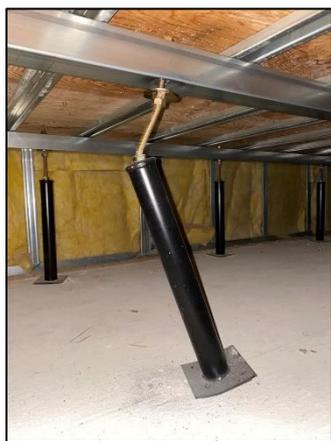
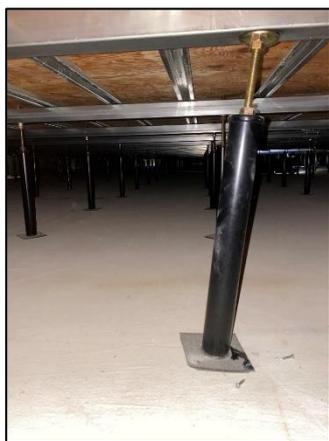
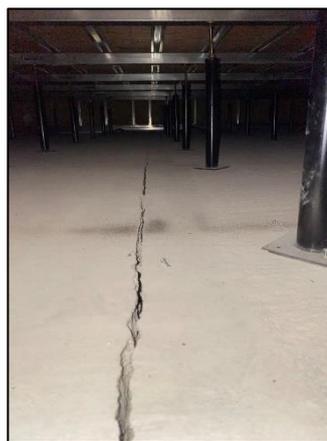
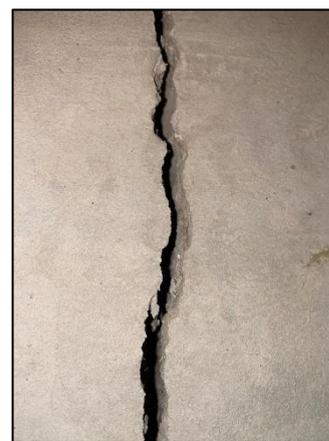
NTC・ウエスト 地下1階レスリング練習場床下 点検写真

この度、NTC・ウエスト地下1階のレスリング練習場床下の支持脚（床を支える支柱）の一部が折れ、または歪んでいたりする状況が発見するとともに、コンクリート床面のひび割れ（幅数センチ程度）を確認いたしました。このうち、折れている支持脚が支えている床付近は、危険性が大きいため、選手の立ち入りを禁止するとともに、9月上旬に支持脚を取り替える予定としています。また、折れてはいないものの、歪みの見られる支持脚については、直ちに危険性があるとは判断されませんが、念のため折れている支持脚の更新後、速やかに取り替える予定としております。

コンクリート床面のひび割れについては、今後の改修等において速やかに検討を進めてまいります。
