# 屋根鉄骨への木材取付

## 屋根鉄骨への木材取付状況について（ポイント）

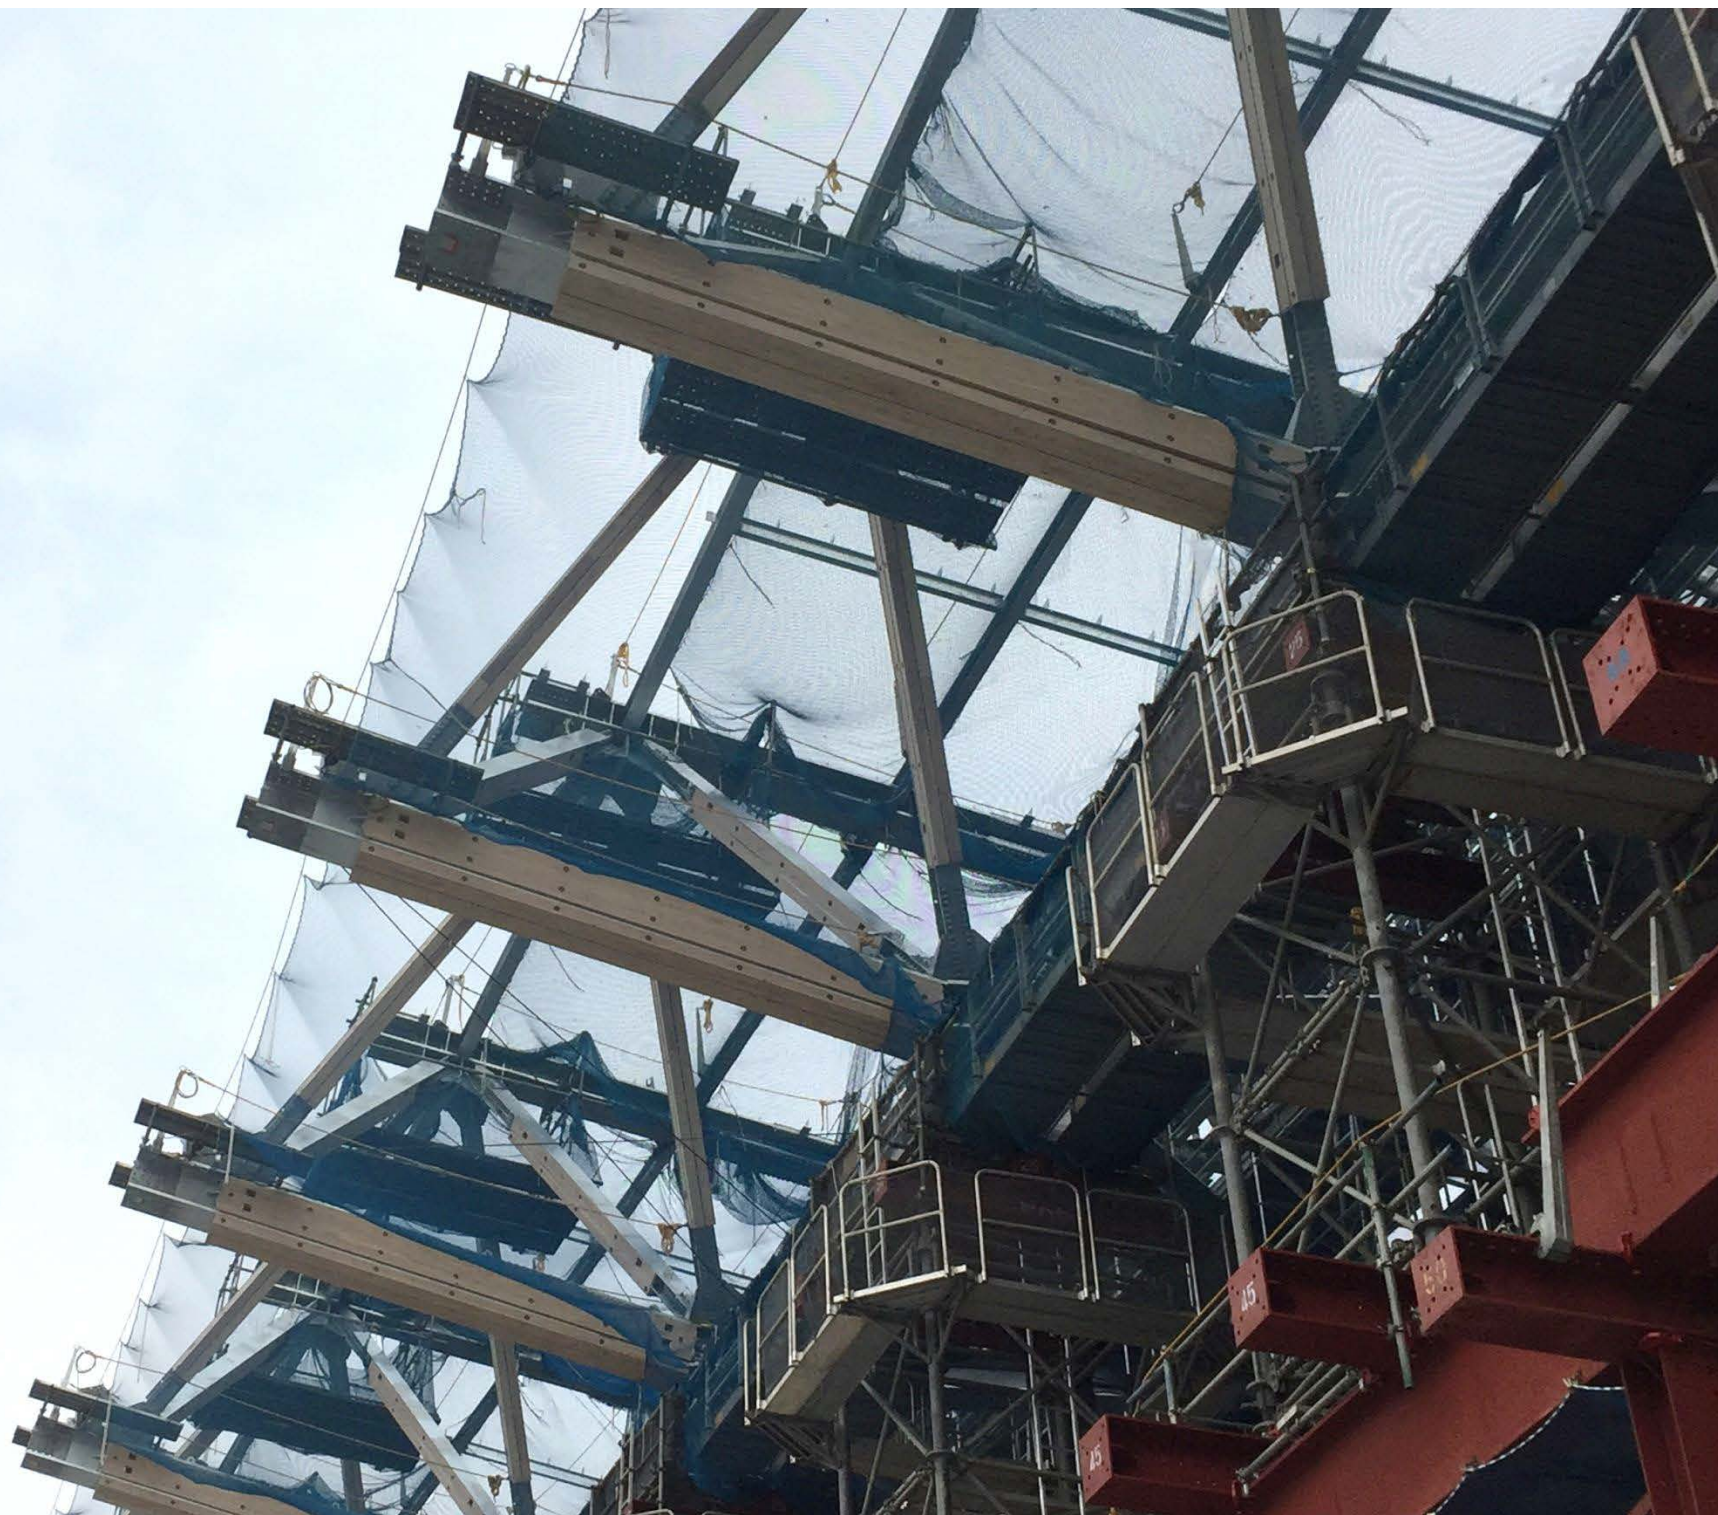
写真② 屋根根元鉄骨

- 屋根鉄骨には、鉄骨と木材を組み合わせたハイブリッド構造※を採用し、「国産木材の利用による世界に誇れるスタジアム」として、国産木材を積極的に活用している。※十分な強度のある鉄骨を主体としつつ、地震や強風による変形を抑えるため木材を組み合わせたもの。
- 屋根鉄骨工事は、今年2月から根元部分の取付から着手し、来年5月中頃に終える予定。そのうち、今回公開するエリアでの作業は、昨年12月より開始し、本年12月頃に終える予定。
- 現在、根元部分は108スパンのうち63スパンの取付が終了。今後ユニット鉄骨の取付にも着手して行く予定。
- 材種は、森林認証を取得した国産のカラマツ（下弦材）及びスギ（ラチス材）を使用。
- 新国立競技場への木材の全体使用量（2千立方メートル程度 ※技術提案時）のうち、約9割弱を占めている。

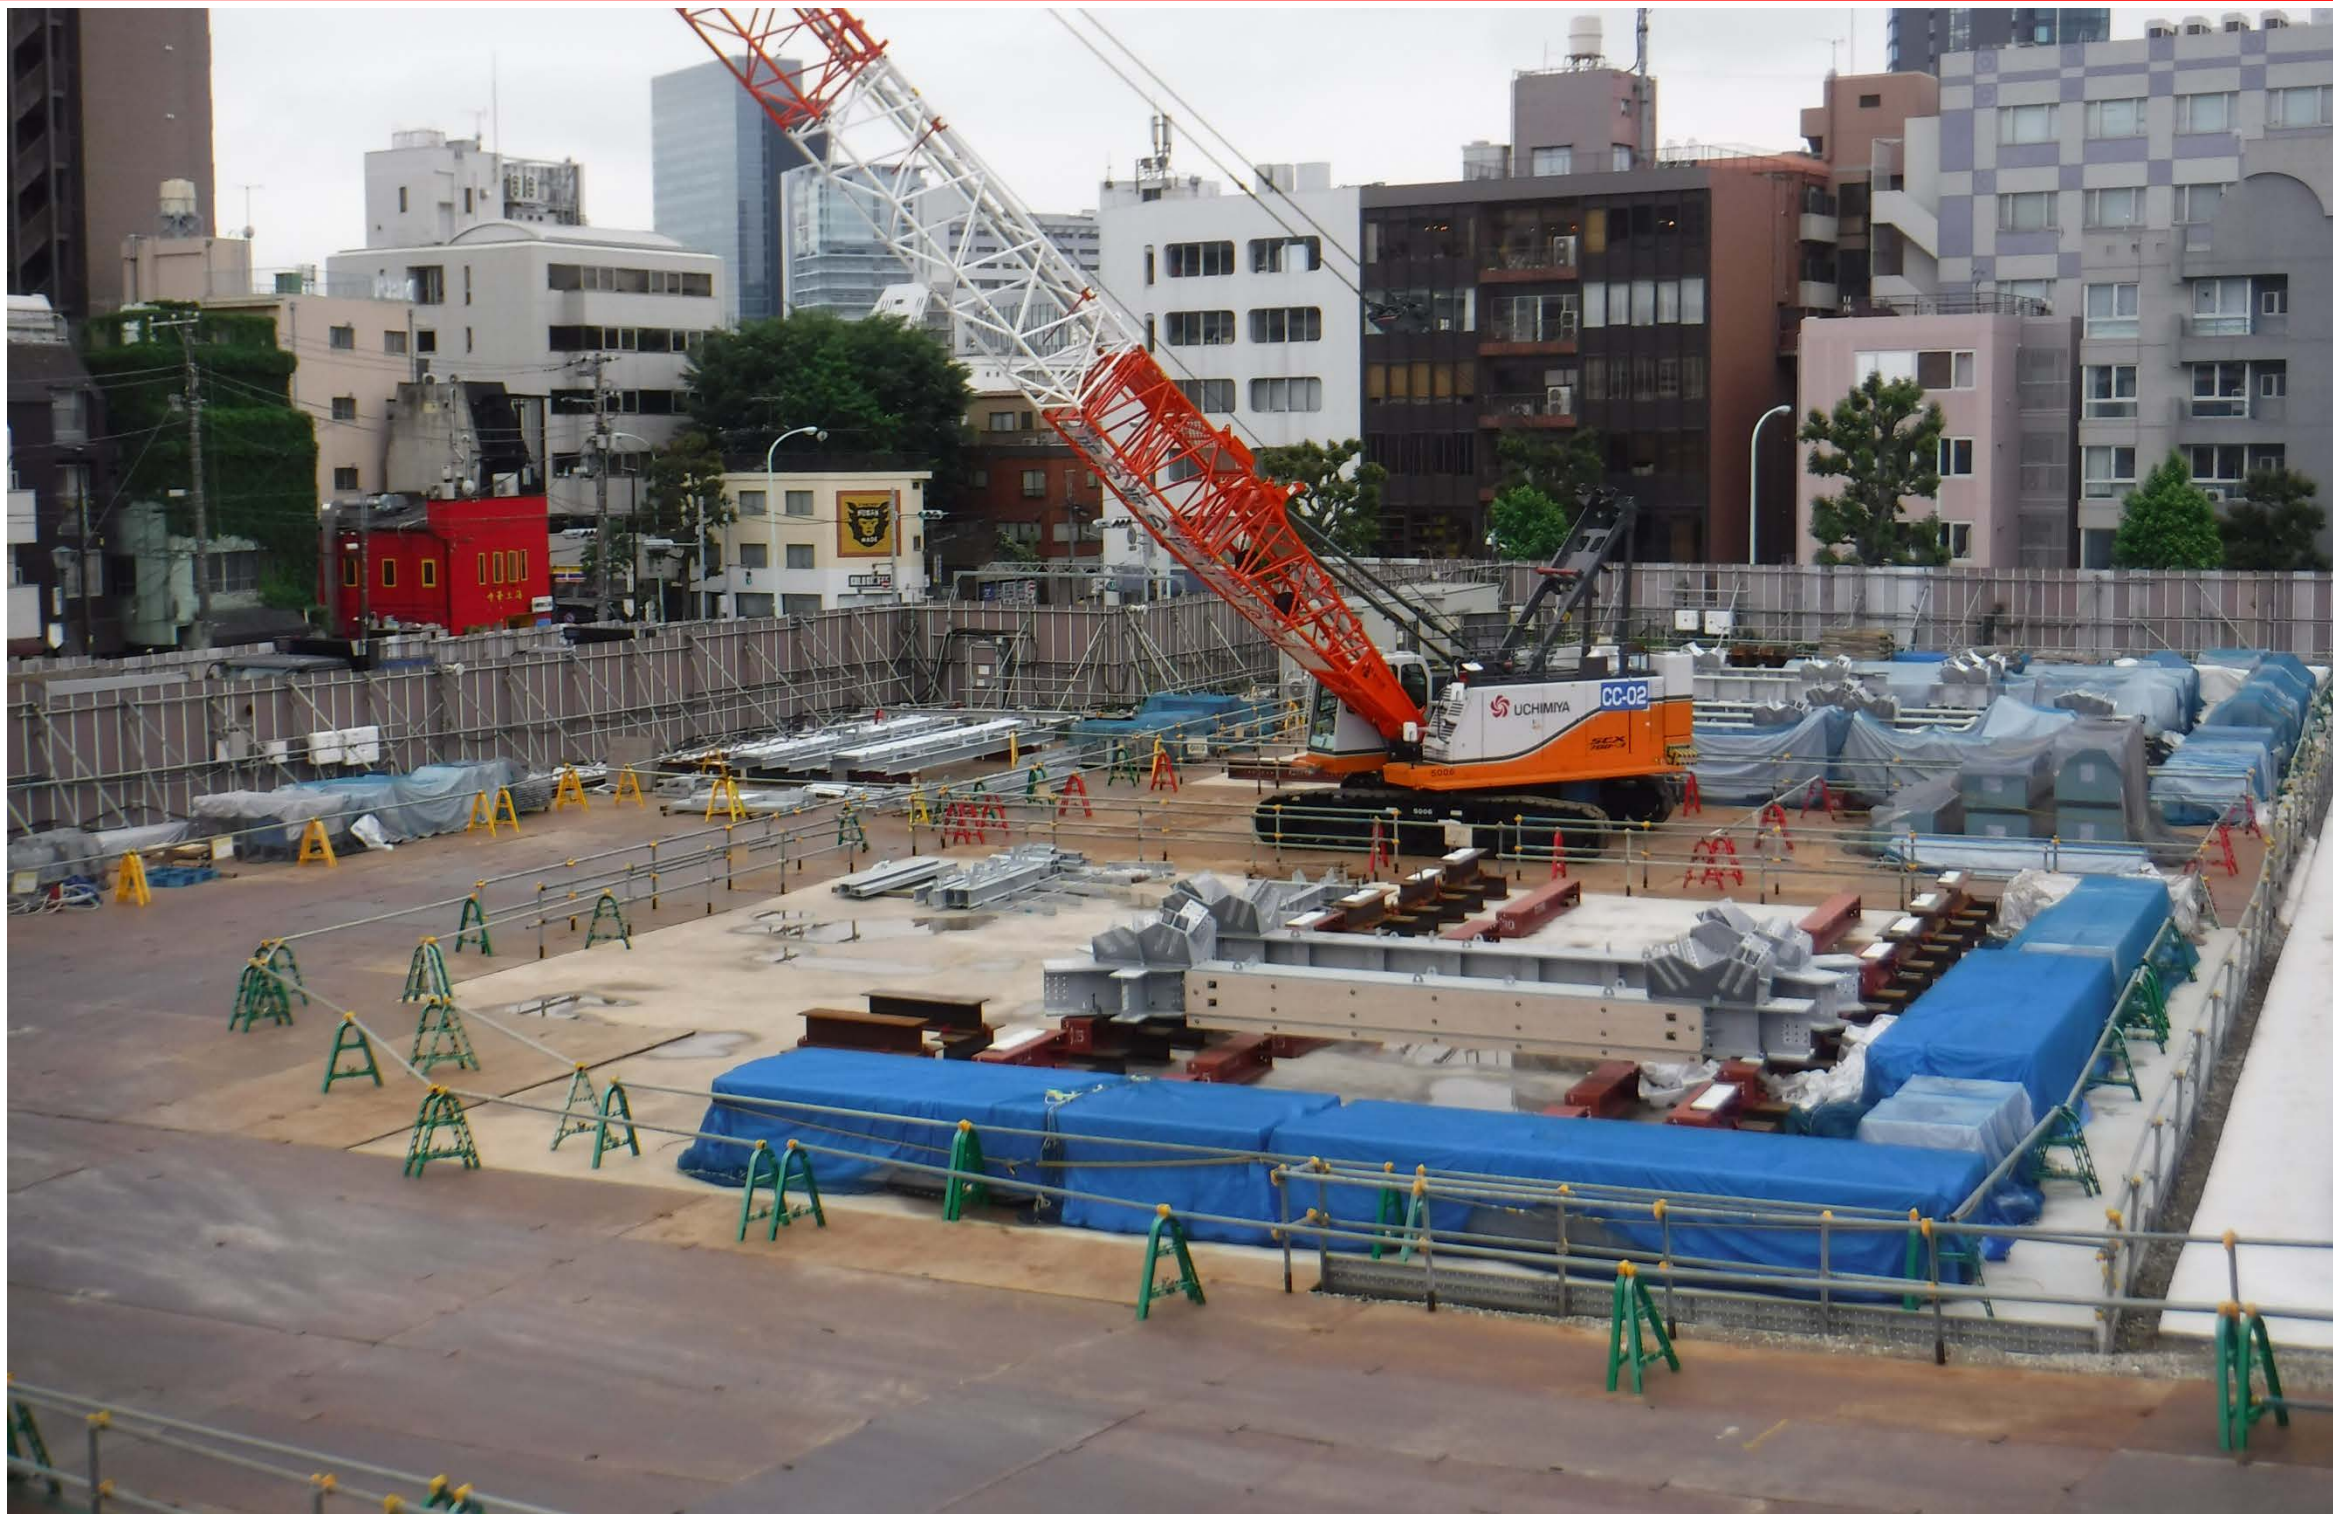
写真③ 木材取付作業場所

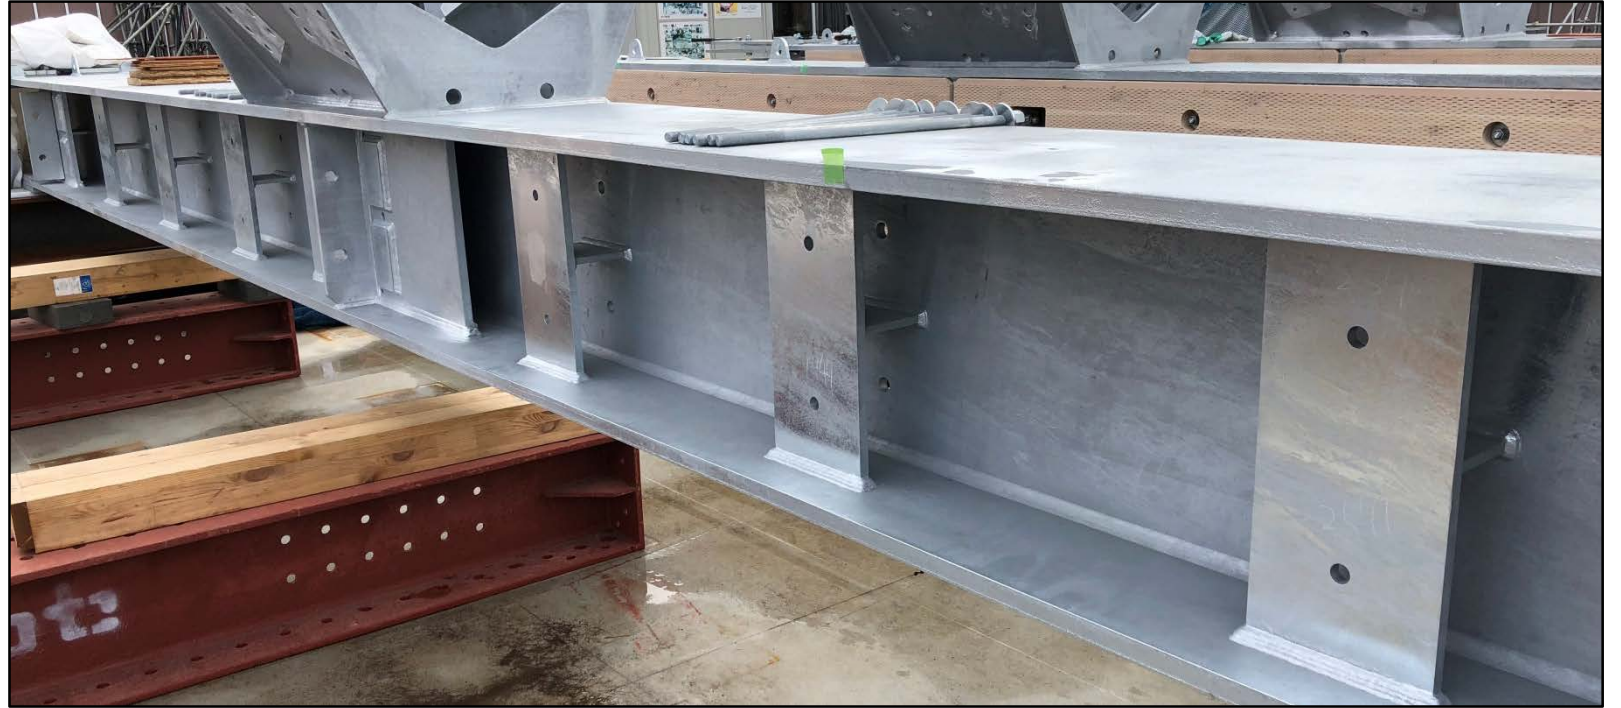
## 写真④ 木材取付 (前) (後)

木材取付 (前)

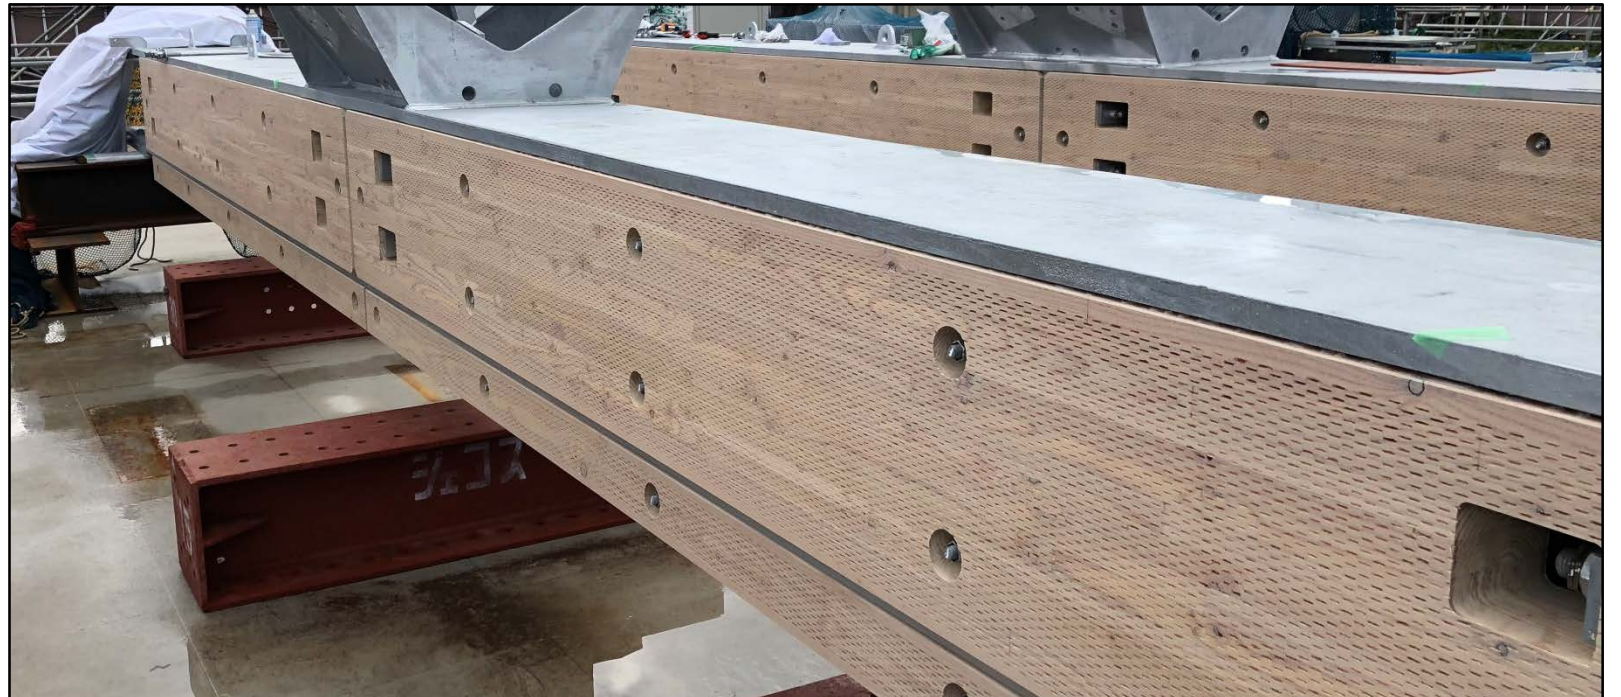
木材取付 (後)
