4. 安全安心対策工事（その1）について

（1）バリアフリー化改修工事の概要

国立代々木競技場

国立代代木競技場 第一体育館

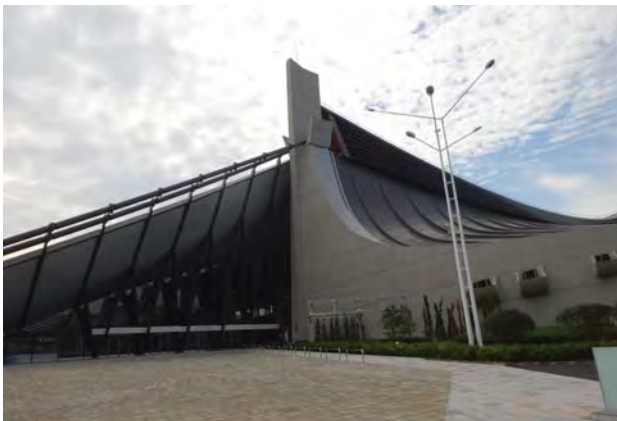
原宿口の平滑化経路

国立代々木競技場の敷地内通路は、凹凸のある石畳みでした。また、高低差があることから、車いすでの移動が困難でした。そのため、主要な門から建物入口まで、幅2.4mの平滑な通路を整備しました。

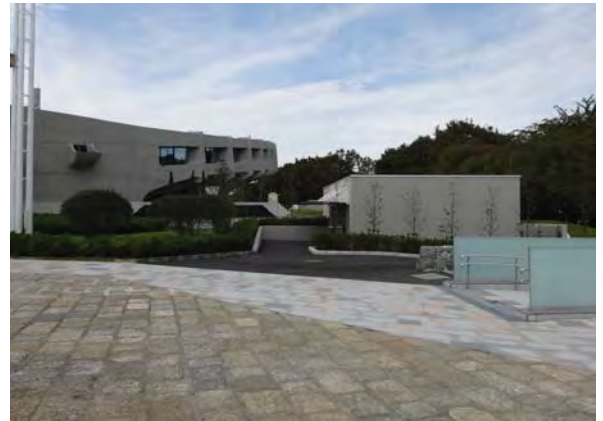
原宿プラザの屋外トイレを平滑化経路上に移設

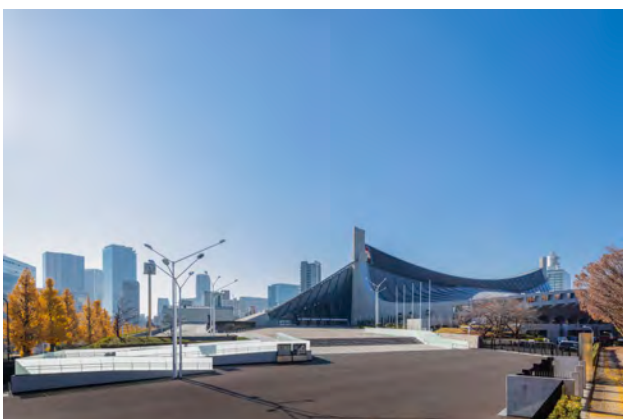
改修後の原宿プラザ

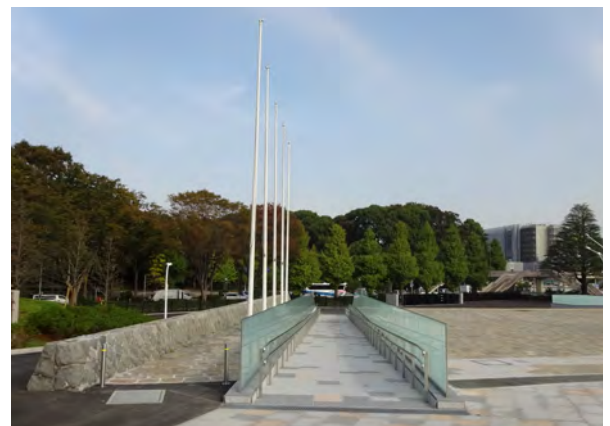
原宿プラザに新設したスロープ

また、高低差については、勾配の緩やかなスロープを整備して誰もが利用しやすい環境としました。

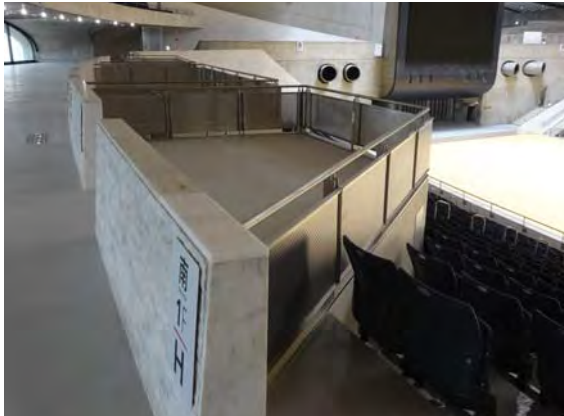
新設の車いす使用者席

車いす使用者用の観覧スペースを48席整備しました。観覧スペースは同伴者席を設けることができる広さとし、また、前席との干渉をなくして観戦しやすい環境としました。一般席については、座席間の最小寸法470mmと定め、快適な環境を目指しました。

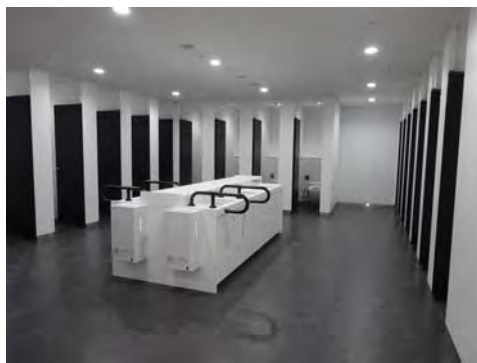
地下1階北西女子トイレ

そのほか、トイレの混雑解消や環境の向上を目的に女子トイレに併設してパウダースペースを整備しています。また、イベントにより男子トイレを女性用に利用できるように工夫しています。

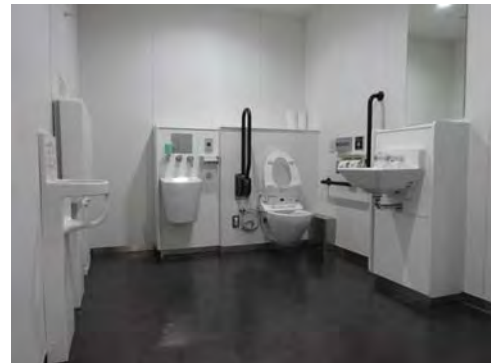
地下2階北東多目的トイレ

多目的トイレ（車いす使用者等）を1階コンコースに4か所、地下2階アリーナレベルに2か所整備しました。多目的トイレには、車いすで利用できるスペース等を確保するほか、オストメイト用設備、ベビーベッド、ベビーチェア、フィッティングボードを設置しています。

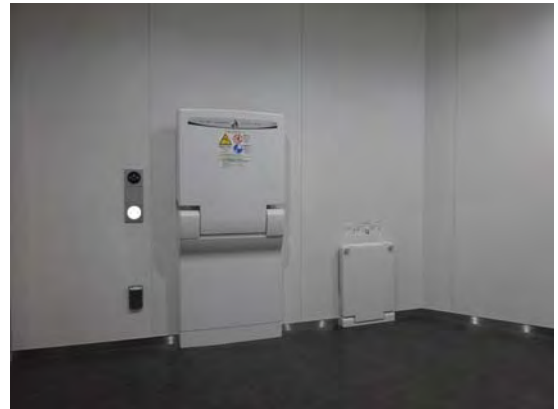
多目的トイレ西2

・ベビーベッド、フィッティングボード

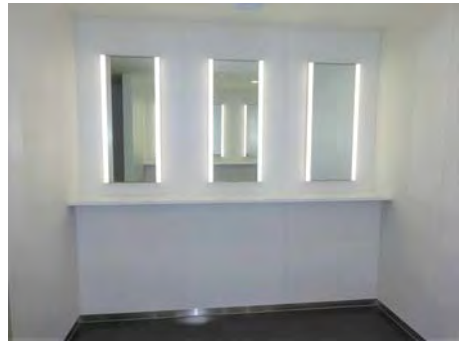
地下2階北東パウダースペース

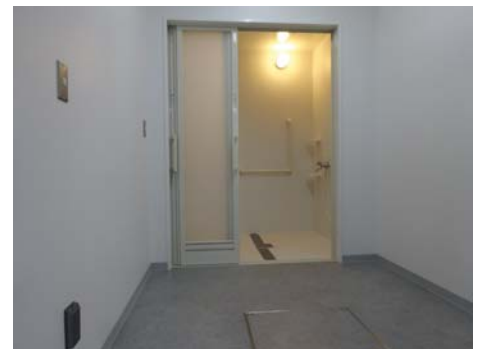
新設の車いす使用者用シャワー室

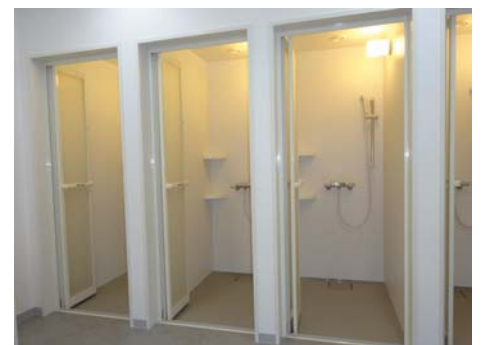
改修後のシャワー室

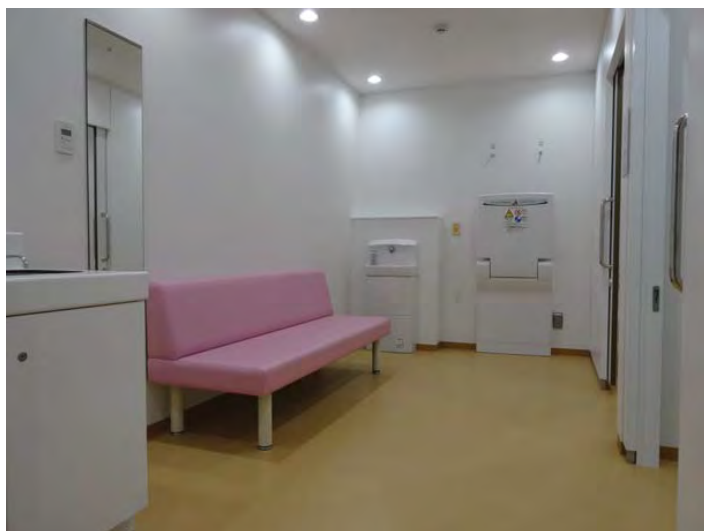
新設の北東授乳室

・共有スペースのベビーベッド、手洗い、ソファ等

授乳室を地下1階北ロビーに2か所整備しました。授乳室には、2つの女性専用個室及び共用の授乳スペース、調乳温水器、流し台、手洗い、ベビーベッド、ベビーチェアを設置しています。

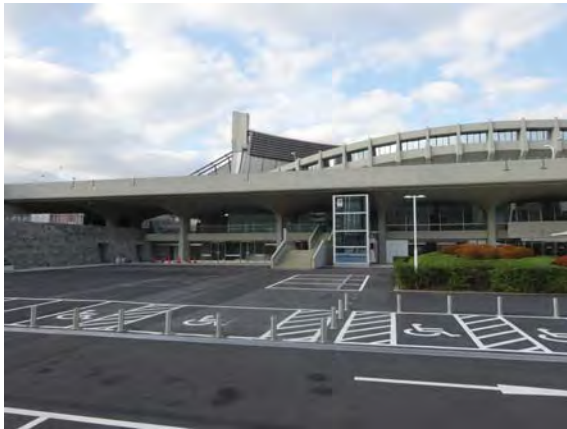
南駐車場に整備した車いす使用者用駐車スペース

車いす使用者用駐車スペースを南駐車場に10台分整備しました。その内1台分は、車いす用昇降機付きの車が利用できるスペースを確保しています。

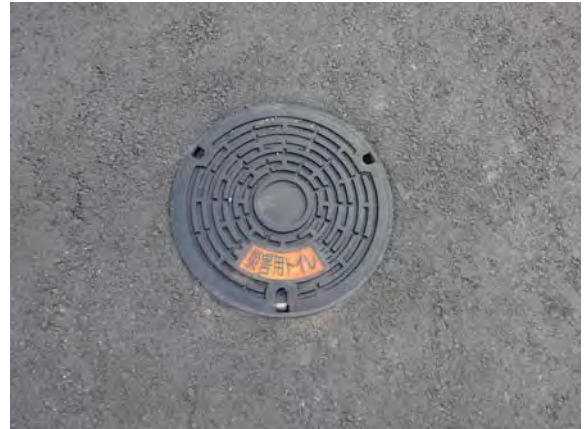
南駐車場に新設した災害トイレ用マンホール

また、来場者が1万人以上の競技場であることを考慮し、災害時に利用可能な災害トイレ用マンホールを11か所（男子用5か所、女子用5か所、車いす使用者用1か所）整備しました。

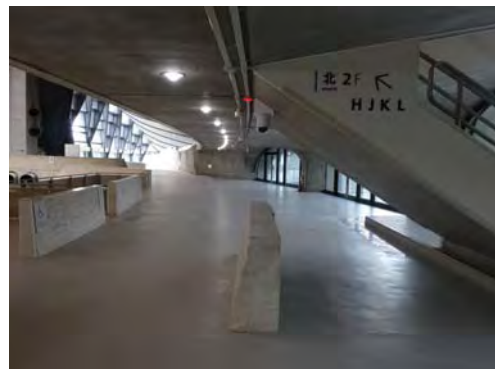
1階コンコースに設置した監視カメラ

監視カメラは、敷地内に16台設置し、第一体育館内に23台設置しています。機能は、高解像度、360度水平回転、40倍のズーム機能を持ち、夜間の撮影も可能にしています。

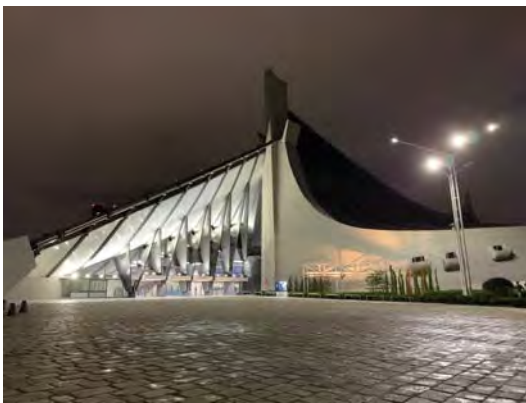
改修後の原宿口照明

また、第一体育館の顔となる原宿口及び渋谷口のエントランスの照明設備についても創建時の照明の配置を復元し、明るくすることでエントランスの認知性を高め、来場者をスムーズに迎え入れる計画としました。

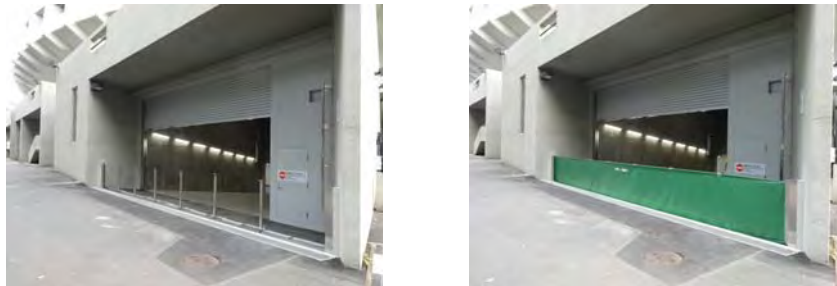
アリーナへの浸水対策として搬入口前に設置した防水設備

また、アリーナレベルは地下2階であり、北側道路より低い位置にあることから、浸水対策が必要でした。

このため、屋根・外壁の塗装等改修工事及びアリーナレベルへの浸水を防ぐ防水シートの設置工事を実施しました。

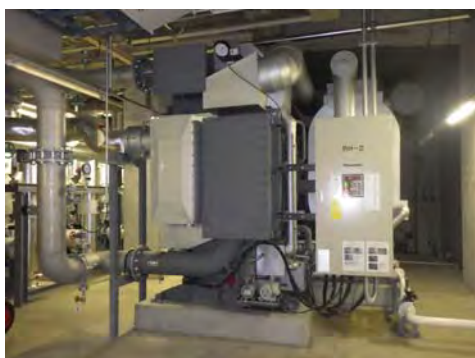
更新した吸収式冷温水発生機

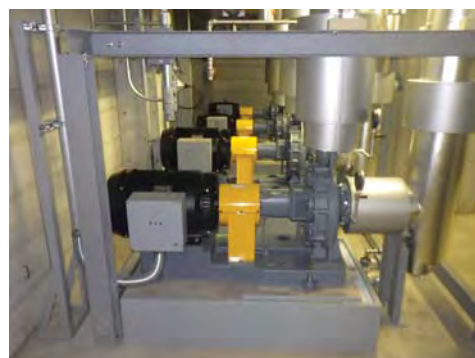
更新した冷温水ポンプ

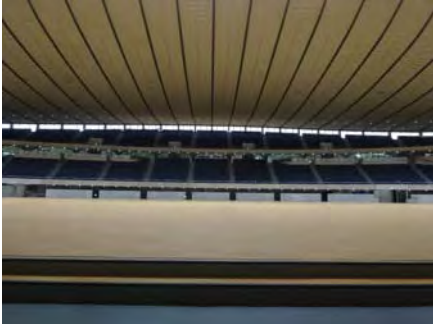
改修後のアリーナ床（南側階段）

・段差を500mmから335mmに改修した。

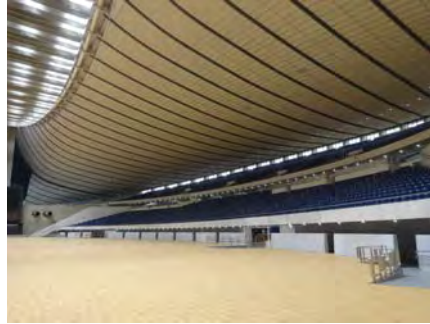
改修後のアリーナ床（北側スロープ）

・1/14勾配のスロープを設置した。
手すりは脱着式になっている。

また、アリーナ面へのアクセシブルルートとして、スロープを8か所整備しています。

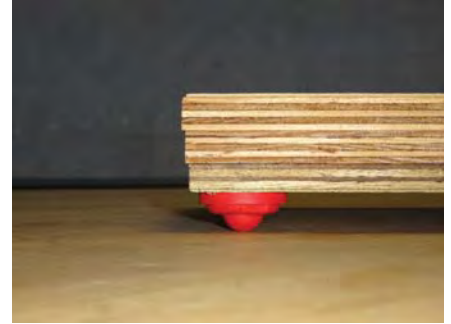
スポーツフロア構成

・表面：ポリ塩化ビニルシート 厚2.1mm
下地：ラワン合板 厚15mm 2枚
スポーツボード 厚12mm
弾性ゴム、硬質ゴム

アリーナ床は、均一な耐荷重を確保するため、旧プール部分にコンクリート床を設け、その上にスポーツフロアを整備しました。

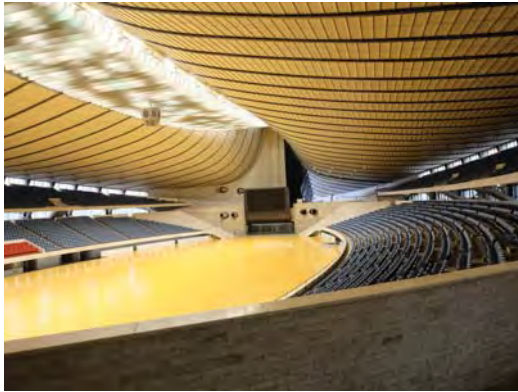
改修前のアリーナ照明
