## 5. 安全安心対策工事（その2）について

### （1）施設・設備の安全対策工事の概要

## 6. 改修後の施設・設備について

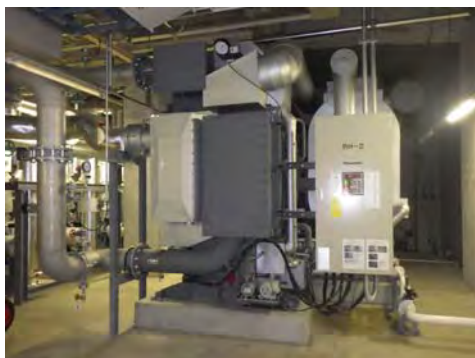
更新した吸収式冷温水発生機

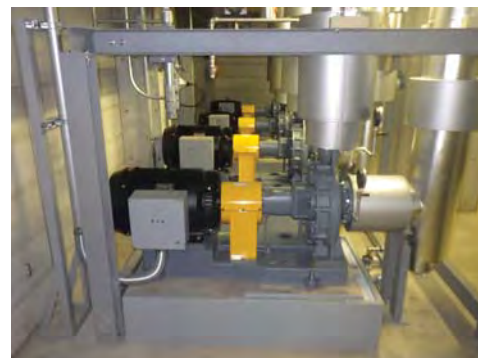
更新した冷温水ポンプ

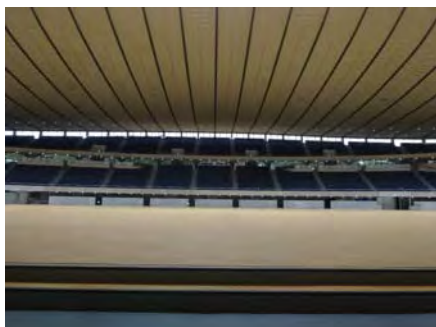
改修後のアリーナ床（南側階段）

- ・段差を500mmから335mmに改修した。

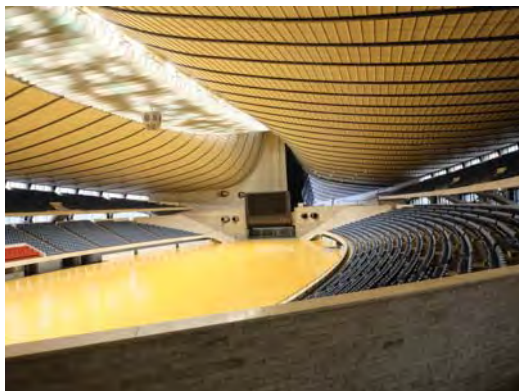
改修前のアリーナ照明

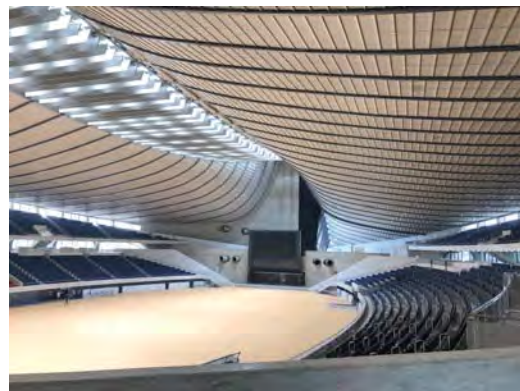
改修後のアリーナ照明

- ・既存器具の撤去し、LED照明器具に更新した。
- ・個別点灯、調光設定の操作は中央監視室で行う。
- ・個別点灯の操作はアリーナ廻りでリモコンスイッチにて行える。（既存リモコンスイッチボックス使用）
- ・LED化により電気容量比で402.6kW削減した。

アリーナ照明は、省エネルギー対策や利便性向上のため、LED照明器具に更新しました。このことにより、照明の点灯・消灯のコントロールが容易になるほか、軽量化も図られ、天井面への設営設備等の重量も増やすことが可能となりました。

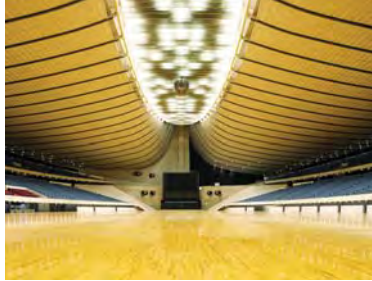
改修前の天井スピーカーは、天井中央にスピーカーを吊るした中央型でしたが、1・2階の観客席全体の良好な音環境を確保するために天井面に均等にスピーカーを配置する分散型にしています。

改修前のアリーナ天井

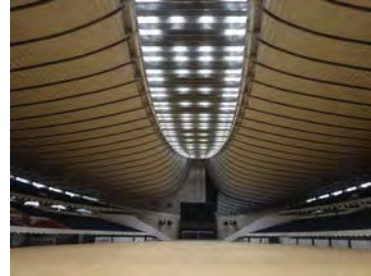
改修後のアリーナ天井

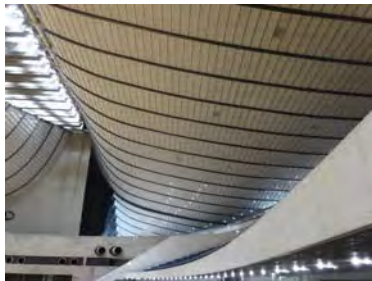
また、天井スピーカーをアリーナ天井内に収めており、既存の天井の意匠性を保全しています。

改修後 天井内スピーカーを設置

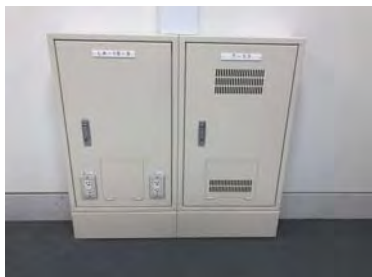
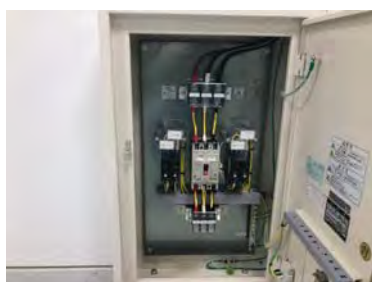
新設の控室イベント盤

控室等のイベント用電源設備等は、電源設備のほか、通信コンセント（電話）、テレビアンテナ接続コンセントを設けています。

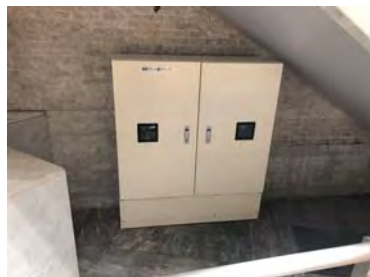
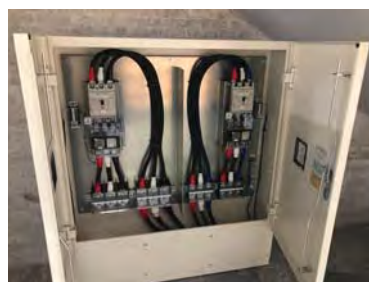
新設のアリーナイベント盤

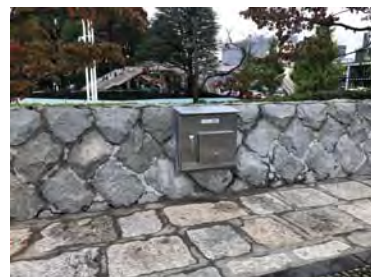
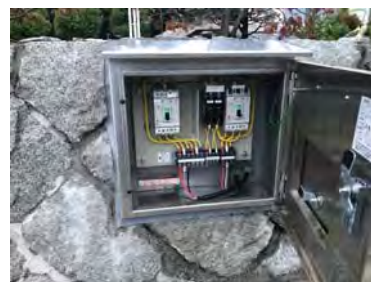
新設の原宿プラザイベント盤

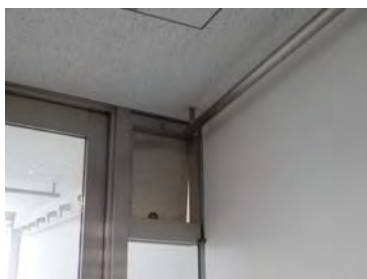
中庭から屋内へのルート

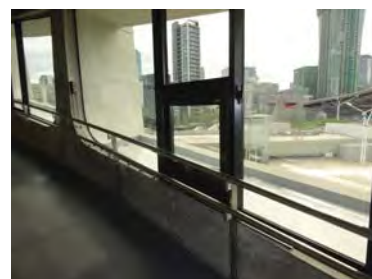
2階南側壁面からのルート

外壁面の窓部に専用の開口を設けたほか、内部の壁に開口を設けています。この開口は、火災時の安全を確保するための区画壁の耐火性能を備えたものとなっており、安全に使用できるようになっています。
