## 4. 安全安心対策工事（その1）について

### （1）バリアフリー化改修工事の概要

## 国立代々木競技場

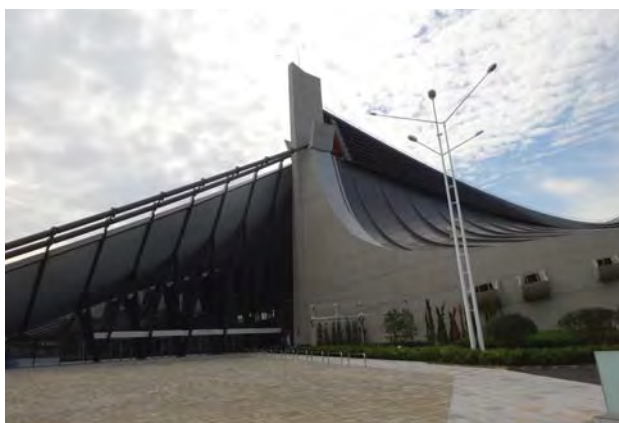
原宿口の平滑化経路

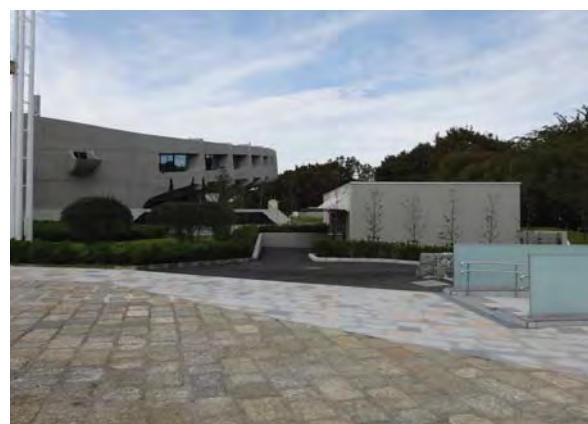
原宿プラザの屋外トイレを平滑化経路上に移設

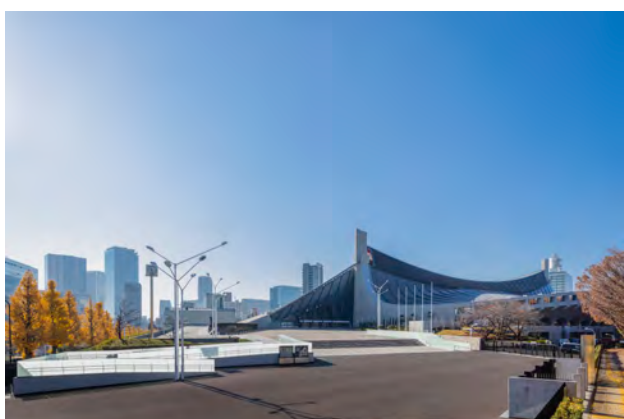
改修後の原宿プラザ

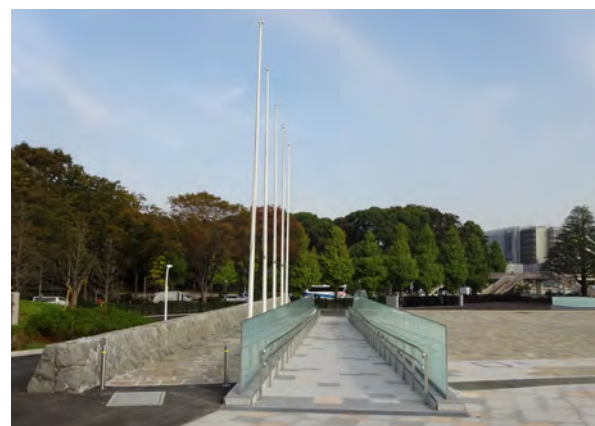
原宿プラザに新設したスロープ

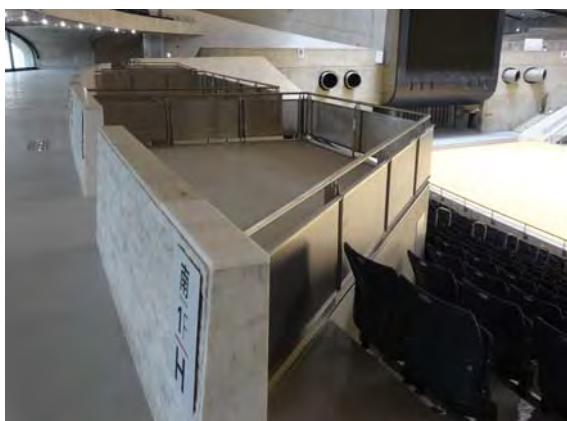
新設の車いす使用者席

車いす使用者用の観覧スペースを48席整備しました。観覧スペースは同伴者席を設けることができる広さとし、また、前席との干渉をなくして観戦しやすい環境としました。一般席については、座席間の最小寸法470mmと定め、快適な環境を目指しました。

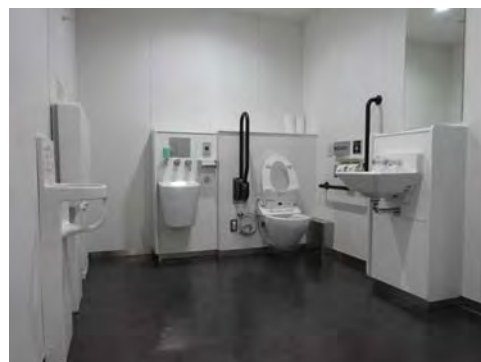
地下2階北東多目的トイレ

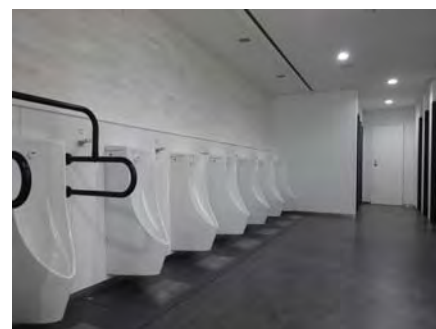
北西男子トイレ (通常)

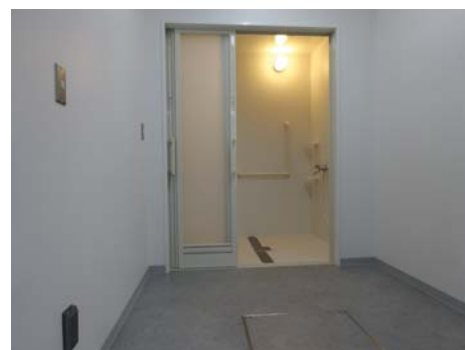
新設の車いす使用者用シャワー室

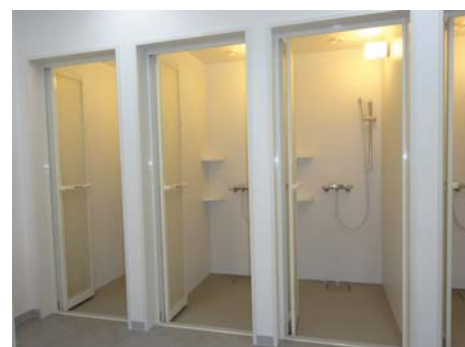
改修後のシャワー室

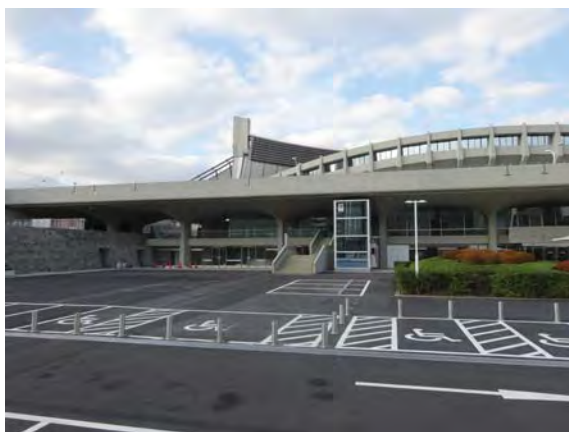
南駐車場に整備した車いす使用者用駐車スペース

車いす使用者用駐車スペースを南駐車場に10台分整備しました。その内1台分は、車いす用昇降機付きの車が利用できるスペースを確保しています。

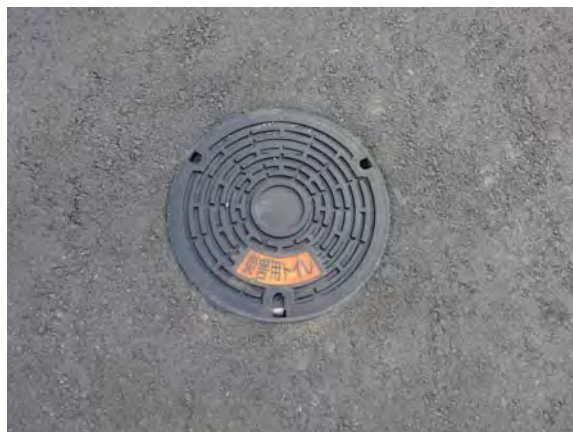
南駐車場に新設した災害トイレ用マンホール

また、来場者が1万人以上の競技場であることを考慮し、災害時に利用可能な災害トイレ用マンホールを11か所（男子用5か所、女子用5か所、車いす使用者用1か所）整備しました。

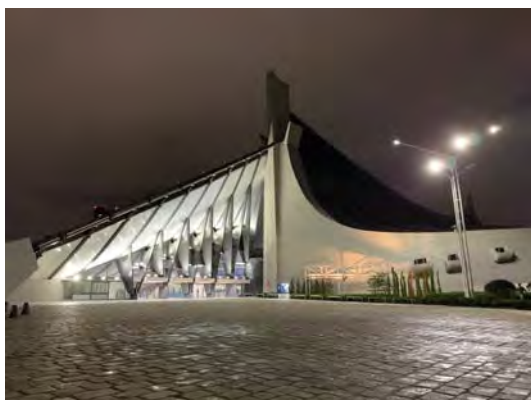
改修後の原宿口照明

また、第一体育館の顔となる原宿口及び渋谷口のエントランスの照明設備についても創建時の照明の配置を復元し、明るくすることでエントランスの認知性を高め、来場者をスムーズに迎え入れる計画としました。

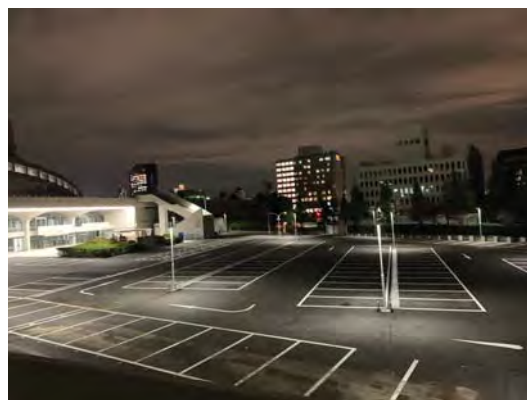
改修後の南駐車場
