国立霞ヶ丘競技場陸上競技場耐震改修基本計画

(抜粋版)

2011年 3月 25日

株式会社 久米設計

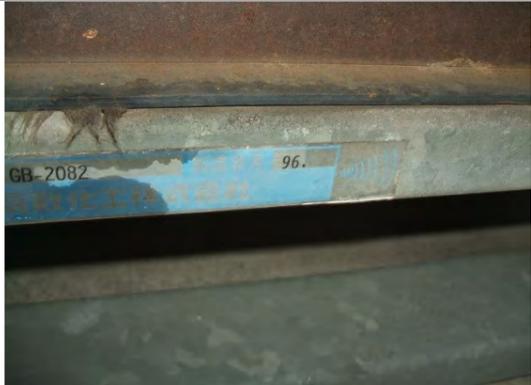
写真番号 機械-033
	小分類 GHP NO.2屋外機
	評価 劣化がやや進んだ状態
	備考 1996年
判定 3

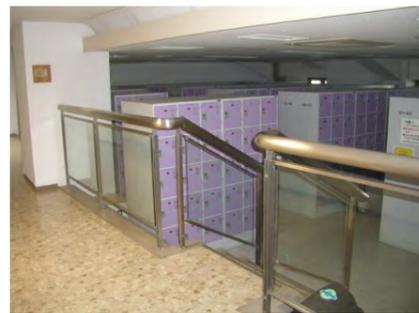
施設名	門	敷地内通路	出入口の有効幅	出入口から受付までの経路	受付から利用居室までの経路	副次的に利用する居室への経路
競技場コンコース	千駄ヶ谷門	問題なし (スロープ設置済)	○ DW1020	○ エレベータ設置あり、DW1000	△ エレベータロビー～コンコースへの出入口未設置	△ 各トイレの入口に12段の階段あり
トレーニングセンター	北一門	専用歩道、出入口手前に110の段差 写真1	△ DW800	× 問題なし (距離・段差・視界)	○ 勾配が1/12を超えるスロープ (手すり設置無し) を下り、ダッグアウトまでは段差なし △ ダッグアウト～アスリートルーム・ウエイトトレーニングルームへは310の段差あり (写真2・写真4)	△ 廊下～更衣室間60、ダッグアウト～トイレ間100の段差あり × 廊下～女子更衣室間等に4段 (680) の階段あり (写真3) △ 更衣室～シャワー室間に25の段差
プール	代々木門	問題なし (スロープ設置済)	○ DW800	× 問題なし (距離・段差・視界) 写真5	○ 更衣室～廊下間110、足洗い～プールサイド間に3段 (390) の段差あり (写真6)	△ トイレに至る廊下の有効幅員
体育館	代々木門 (千駄ヶ谷門)	問題なし	○ DW900	× 100の段差あり (写真7)	△ 体育館までに7段 (1190) の段差の階段を下る (写真8)	△ ロッカー室・シャワー室が2階にあり、エレベータの設置なし △ トイレに至る廊下の有効幅員720
スポーツ博物館	北一門	専用歩道、出入口手前に110の段差 写真1	△ DW720	× 問題なし	○ 展示室が2階にあり、エレベータの設置なし × ※但しスポーツ図書館側から、事務室を経由してのアプローチは人的対応を併用すれば可能	△ トイレの入口に100の段差あり
スポーツ図書館	千駄ヶ谷門	問題なし (スロープ設置済)	○ DW1020 × DW700	○ エレベータ設置あり、DW1000	○ 問題なし	○ 問題なし
ボックス席 (スカイラウンジ・グリーンシート)	千駄ヶ谷門	問題なし (スロープ設置済)	○ DW1020	○ エレベータ設置あり、DW1000	○ 問題なし	○ 問題なし
