# 工事進捗状況① 建物全体

平成30年7月27日撮影

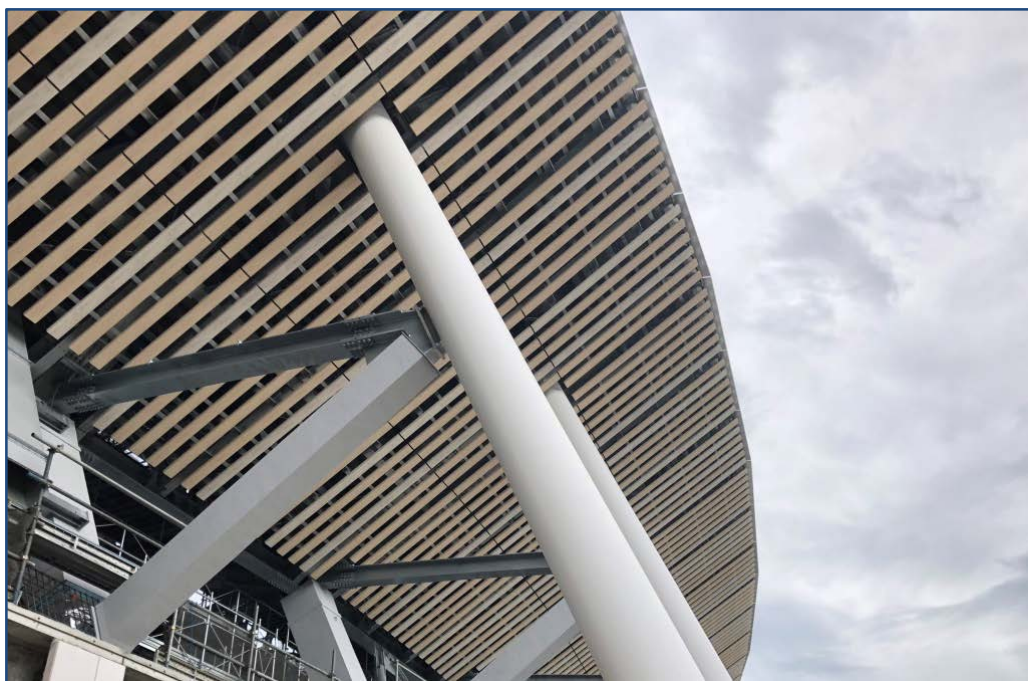
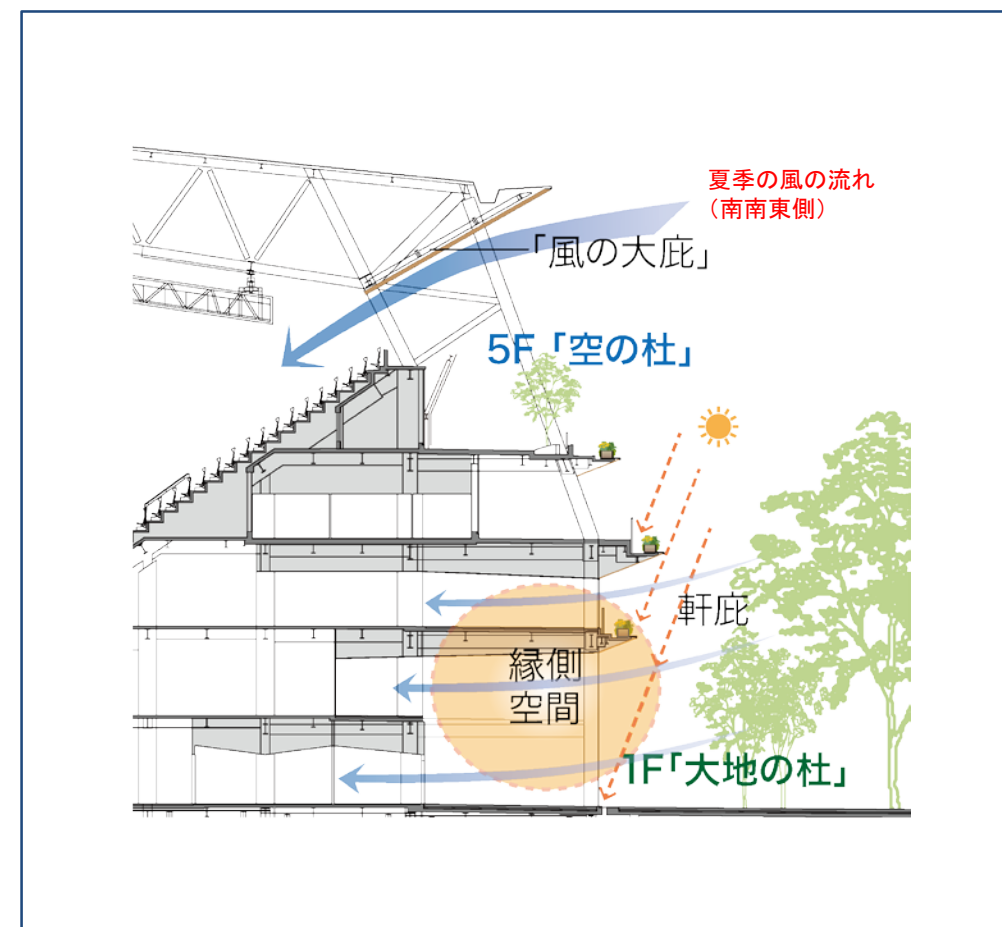
## 【スタジアム内に風を取り込む「風の大庇」】

- ・季節ごとの風を効率よく取り込む「風の大庇」を設置します。  
上層スタンドへ風を導き、フィールドが日射により暖められることで発生する上昇気流を有効利用して、スタジアム内の熱と湿気を上部から排出します。

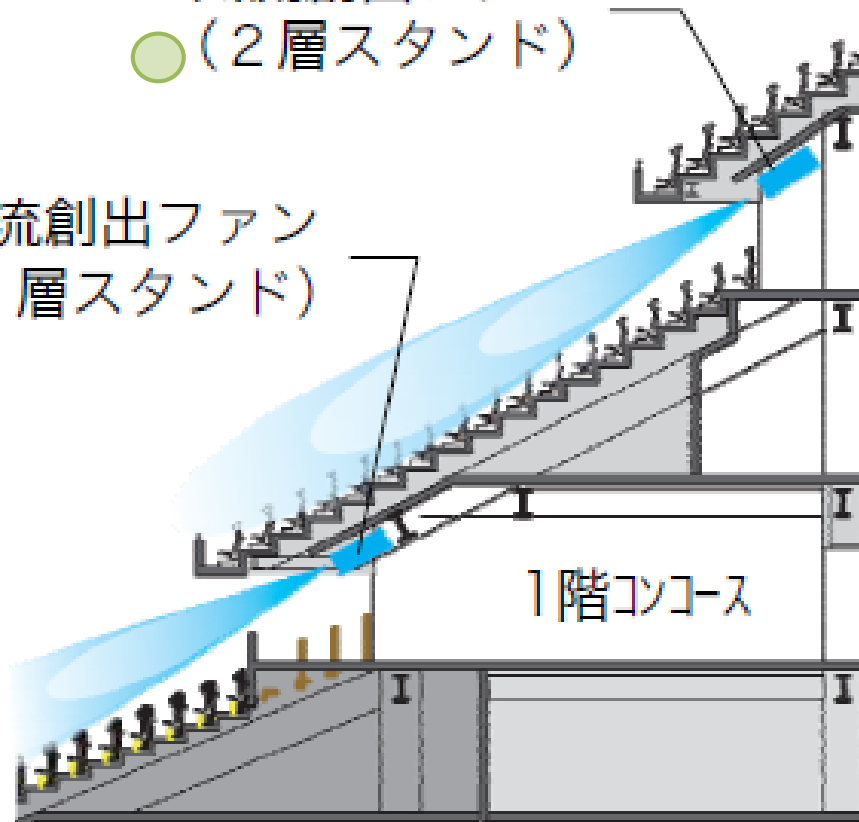
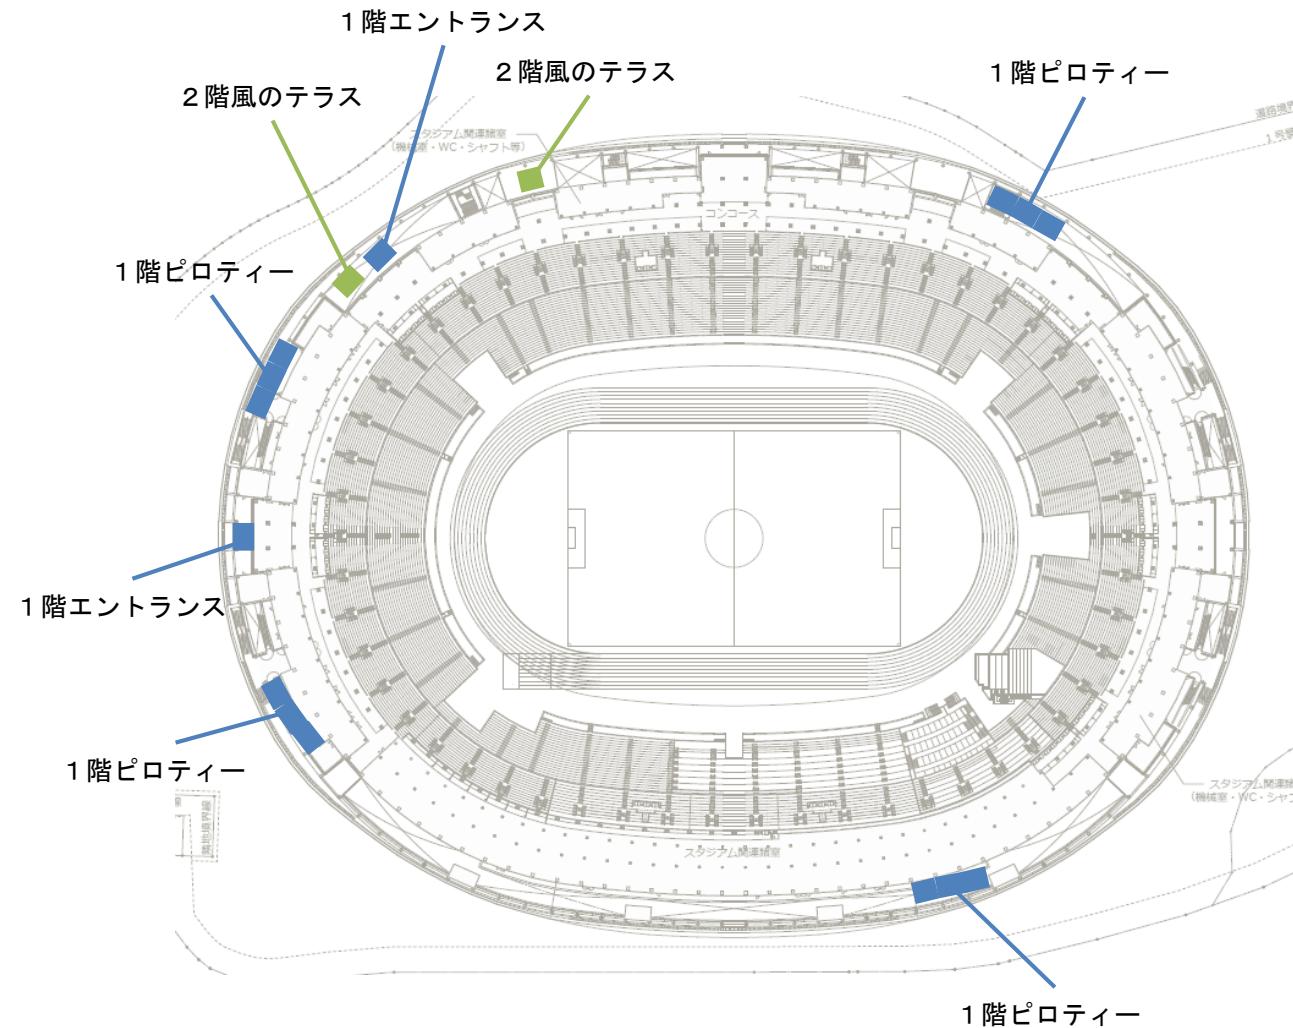
## 気流創出ファン

(計185台)

## ミスト冷却装置

(8カ所)

2階部分のミスト冷却装置位置

1階部分のミスト冷却装置位置

気流創出ファン  
(2層スタンド)

気流創出ファン  
(1層スタンド)

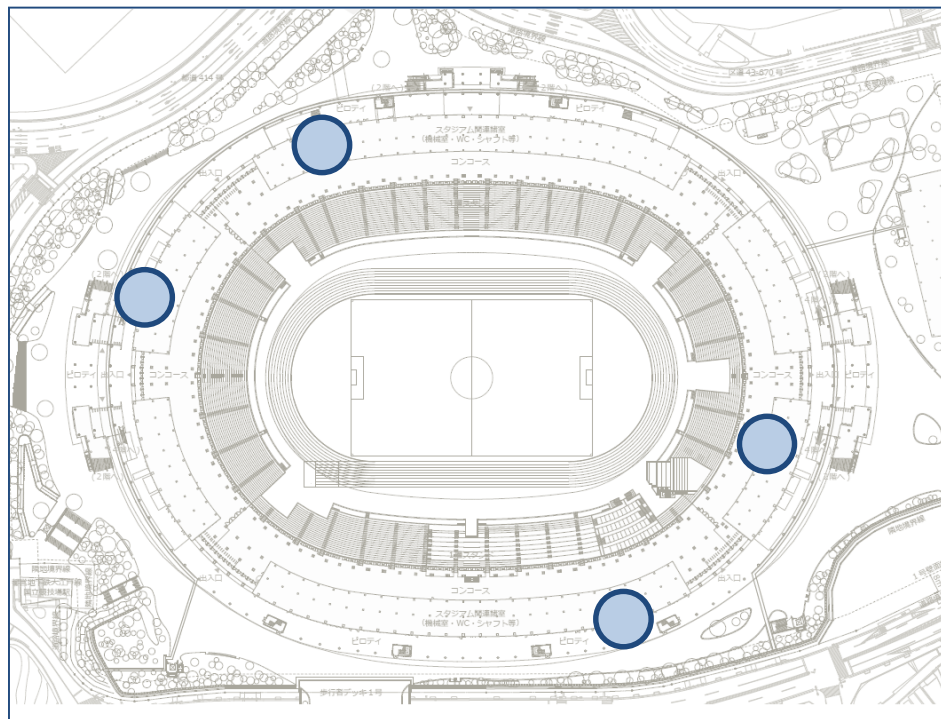
1 階平面図

● 休憩室の設置位置を示す。
