『国立代々木競技場耐震改修等工事』の記録

—歴史的建造物の改修—

【第一体育館】

令和元(2019)年11月1日
独立行政法人日本スポーツ振興センター

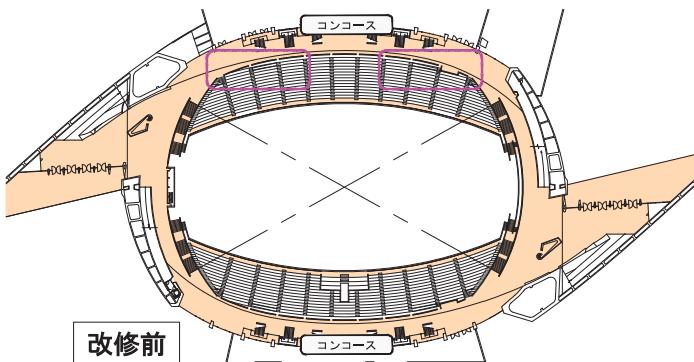
改修前

- ・通路の平滑化と歩行音の軽減のため、コンコースの床仕上げを六角タイル（磁器質タイル）からゴムタイルに改修する。

磁器質タイル（六角形）

・辺約50mm

・厚み 9mm

- ・ゴムタイルへの改修は、歩行音がイベント等に影響する部分のみとし、可能な限り六角タイルの意匠を保全した。
- ・六角タイルと色調及び模様を合わせた材料を採用した。
- ・将来、技術革新により歩行音の軽減されるタイルが開発された場合に容易に交換できるゴムタイルを採用した。

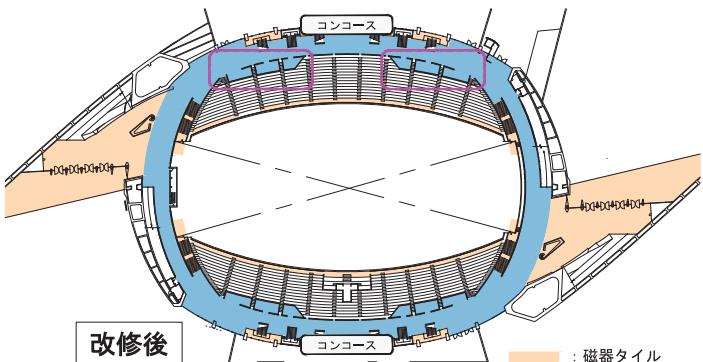
改修後

ゴムタイル

・500mm×500mm

・厚み 5mm

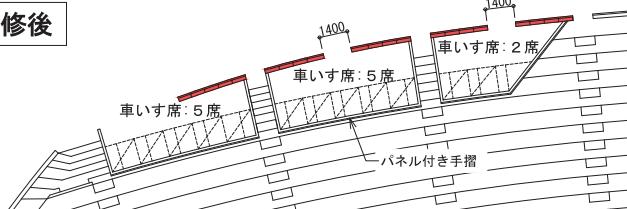
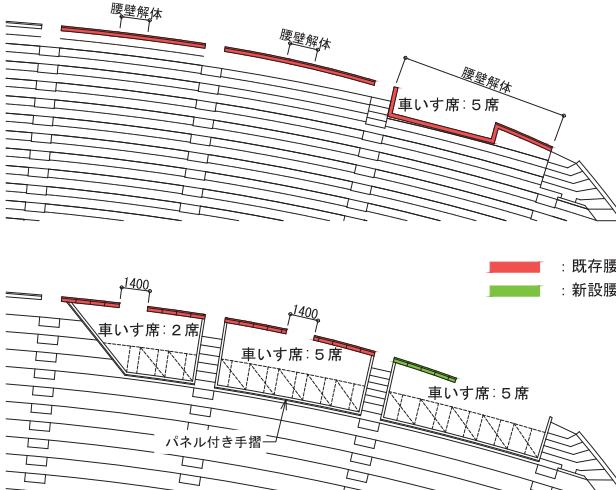
新設 車いす席（48席）

- ・車いす使用者席を増設する。
(現状10席から48席に増設、全席数の0.5%以上を確保)

■既存腰壁
■新設腰壁

- ・開口幅は車いす使用者の安全な出入りを考慮し、140cmとした。

- ・アーニャ空間に馴染ませるために、周囲の既存腰壁で使用されている材料を採用した。

- ・車いす使用者席のボリュームを軽減させるため、透過性のあるパンチングメタルを採用した。またパンチングメタル孔からの視線を遮るため、フィルム付アクリルパネルを併せて設置した。

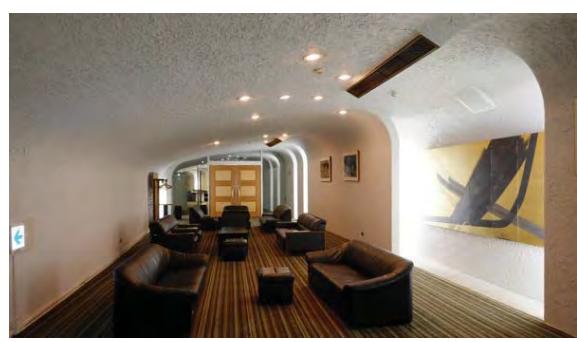
改修前 来賓室／ラウンジ

- ・1964年の東京オリンピックを観覧する皇室や海外からの国賓を迎える来賓室であるため、巾木やカウンター等には大理石が使われ、壁には金箔に描かれた書家 篠田桃江による作品「水冠」が飾られる特別な空間として計画された。
- ・壁と天井が一体となり連続したトンネル形状の空間としてデザインされており、連続性を損なわないように建具も透明なガラスで計画されていた。
- ・天井の照明は、星空のように不規則な配置になっている。

- ・平面、断面共に3次元曲面でつくられ、壁と天井が一体となつた、特徴的な空間を保全する。
- ・特徴的な壁仕上げ（白い左官仕上げ、寒水石洗出し仕上げ等）を保全する。

- ・意匠的な空間を保全するため、3次元測量を行い創建時の形状を記録し、再現する計画とした。
- ・天井・壁の仕上げは、現場でモックアップを作成し、既存仕上げと確認したうえで、再現する計画とした。
- ・ニッヂや巾木に使われている、寒水石（白大理石）は、現在採取が難しく貴重な石材であるため、可能な限り取外し・再取付とし保全する計画とした。
- ・木製建具は創建時のイメージを復元する為、テンパーガラスドアとした。

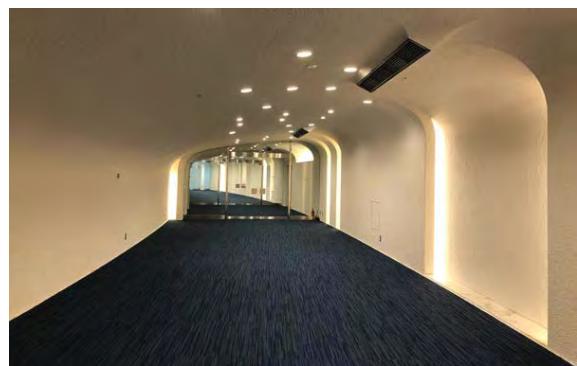
改修後 来賓室／ラウンジ

- ・地震時に落下の恐れのある天井の改修を行う。
- ・消防法で義務付けられたスプリンクラー等の設置工事を行う。

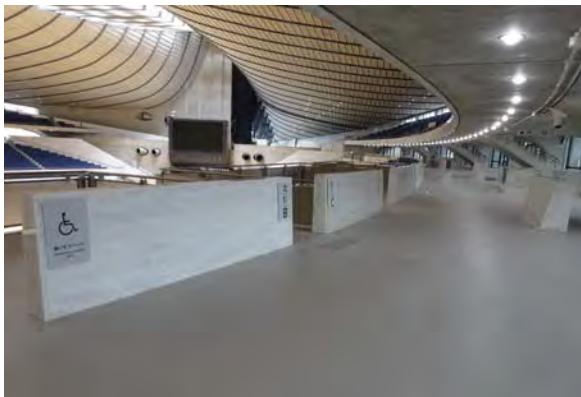
改修後の1階コンコース（車いす使用者席設置部分）

- ・出入口の変更により一部新設壁を設置している。

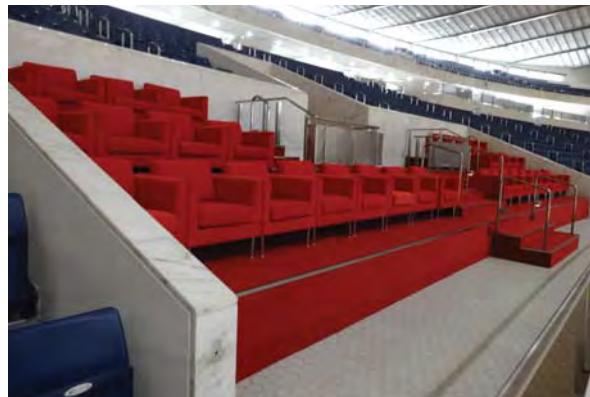
改修後の来賓席（車いす使用者席及び手すりを新設）

- ・既存の仕上げと同じ色彩及び材料を使用して調和を図っている。

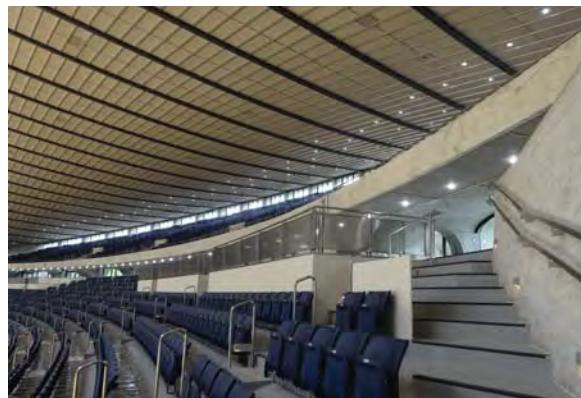
新設の車いす使用者席

- ・車いす使用者席の壁面及び手すりを既存と同じ材料を使用して調和を図っている。

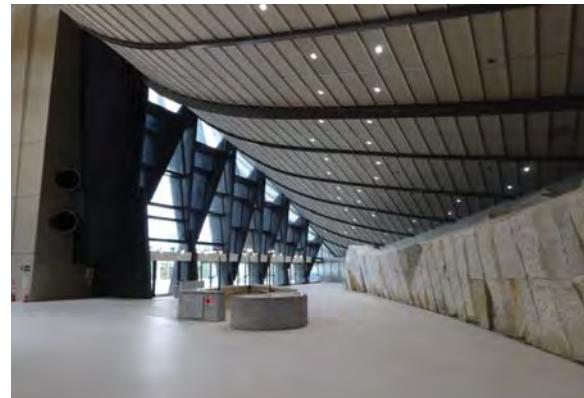
コンコースの床材の変更（六角タイル⇒ゴムタイル）

- ・エントランス部分の六角タイルと同じ色彩及模様を合わせて調和を図っている。

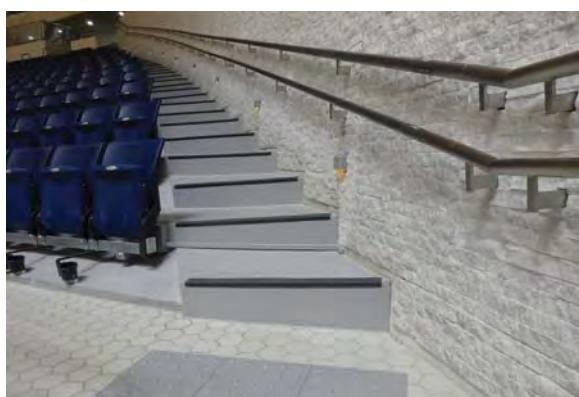
新設の観客席階段手すり

- ・通路幅確保のため既存石面に設置した新設の手すり

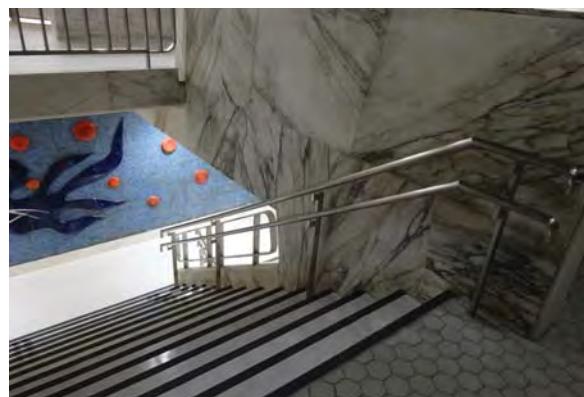
新設の南ロビー階段手すり

- ・既存の壁面を保全するため自立式の手すりを設置

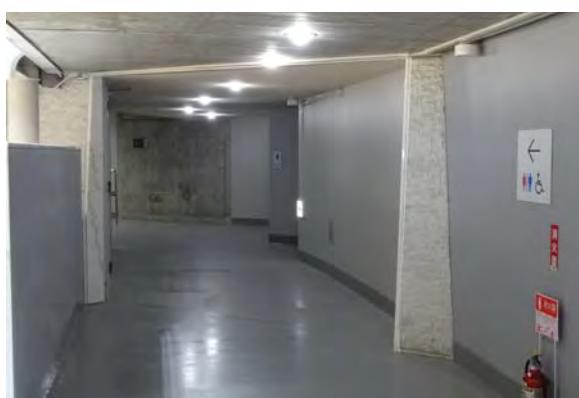
改修後のアリーナ通路

- ・耐震改修を行った壁面は創建時の指定色で復旧した。

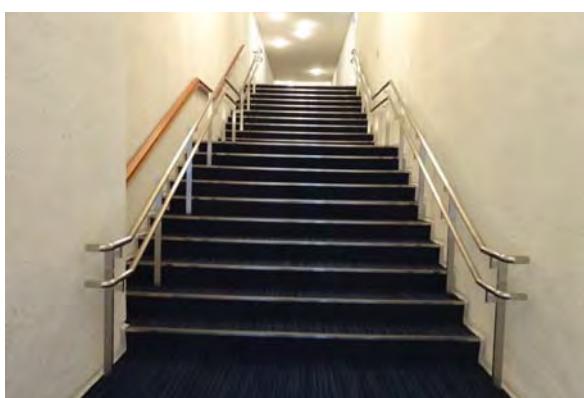
改修後の来賓通路

- ・意匠的な木製手すりを保全したうえでバリアフリー対応のステンレス手すりを設置した。
