## 4. 安全安心対策工事（その1）について

### （1）バリアフリー化改修工事の概要

## 国立代々木競技場

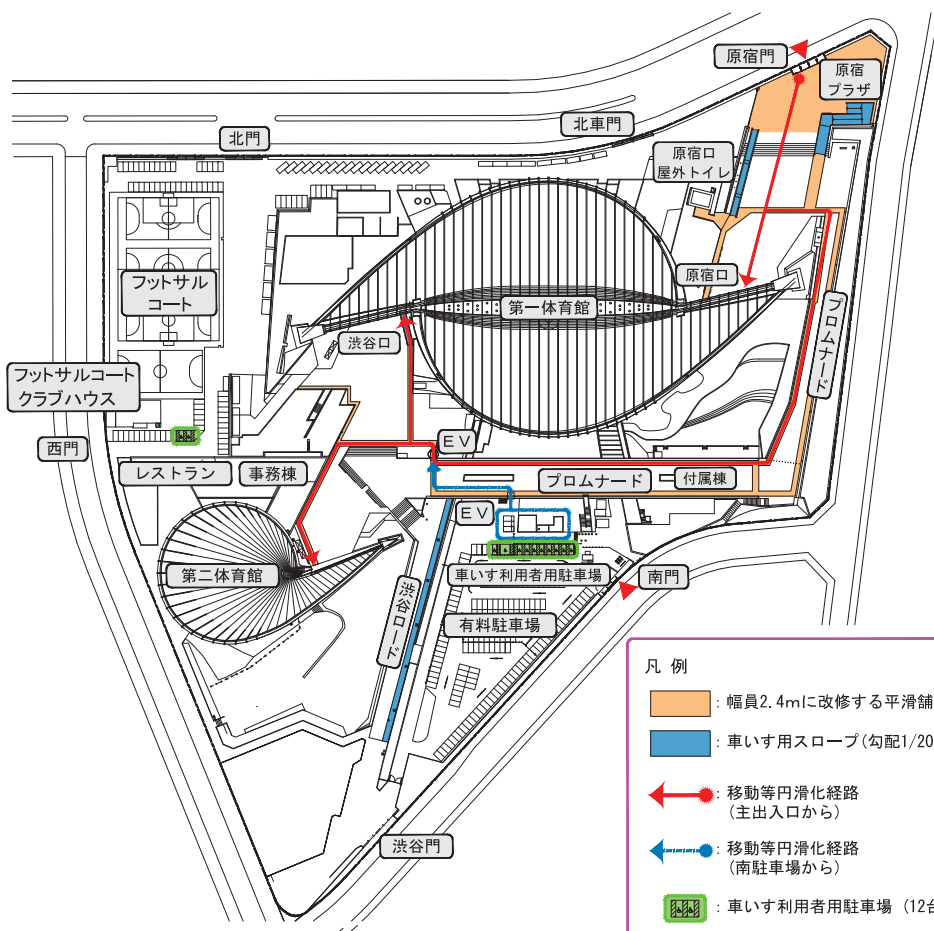
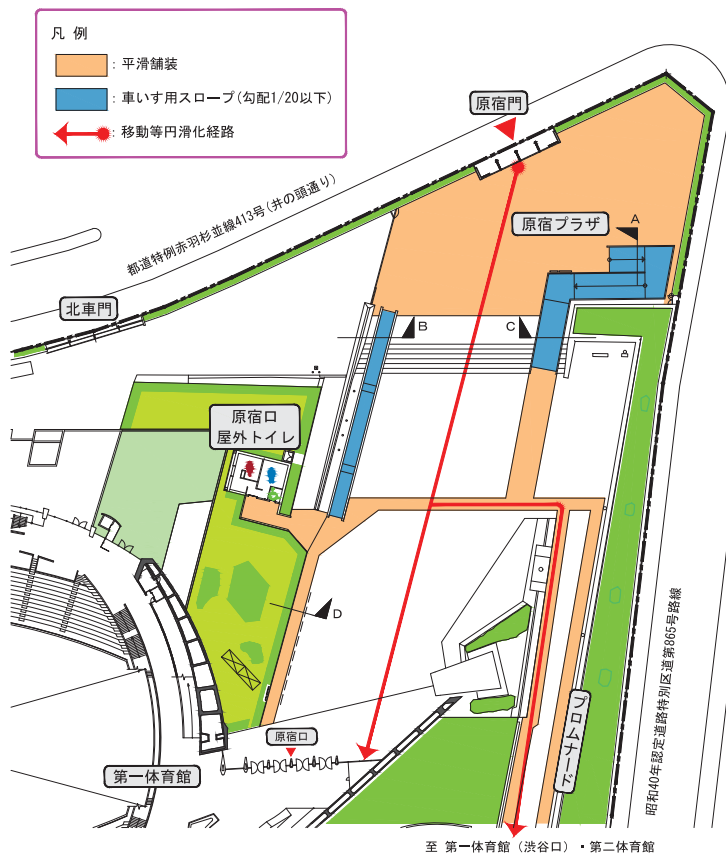
幅員2.4mに改修する平滑舗装

- 幅員2.4mに改修する平滑舗装
- 車いす用スロープ（勾配1/20以下）
- 移動等円滑化経路（主出入口から）
- 移動等円滑化経路（南駐車場から）
- 車いす利用者用駐車場（12台）

国立代々木競技場の敷地内通路は、凹凸のある石畳みでした。また、高低差があることから、車いすでの移動が困難でした。そのため、主要な門から建物入口まで、幅2.4mの平滑な通路を整備しました。

また、高低差については、勾配の緩やかなスロープを整備して誰もが利用しやすい環境としました。

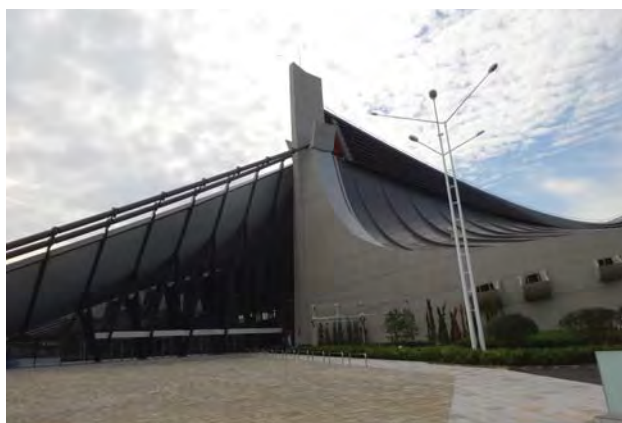
原宿口の平滑化経路

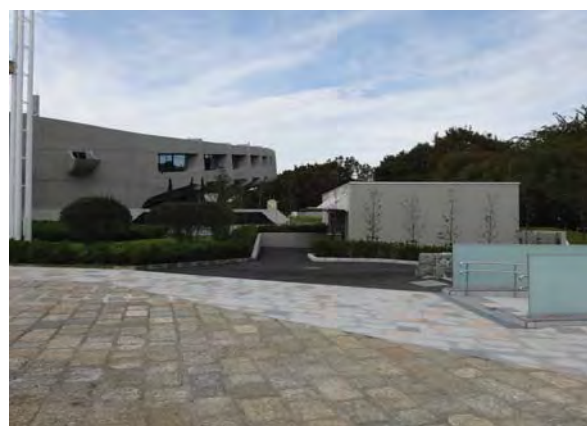
原宿プラザの屋外トイレを平滑化経路上に移設

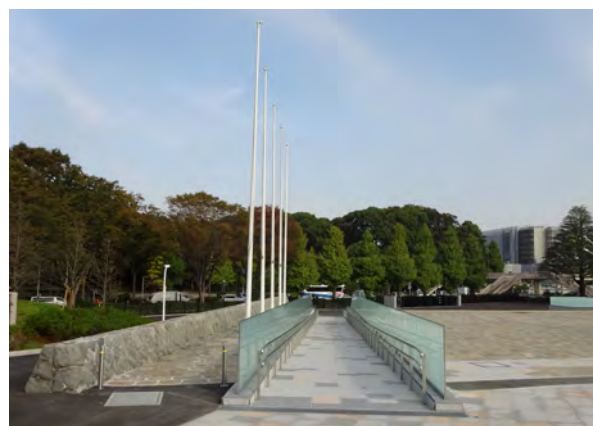
原宿プラザに新設したスロープ

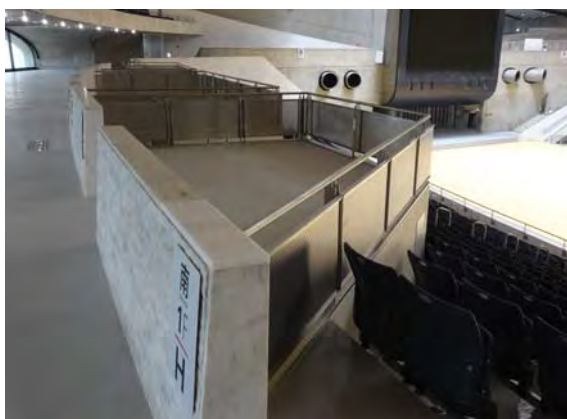
新設の車いす使用者席

車いす使用者用の観覧スペースを48席整備しました。観覧スペースは同伴者席を設けることができる広さとし、また、前席との干渉をなくして観戦しやすい環境としました。一般席については、座席間の最小寸法470mmと定め、快適な環境を目指しました。

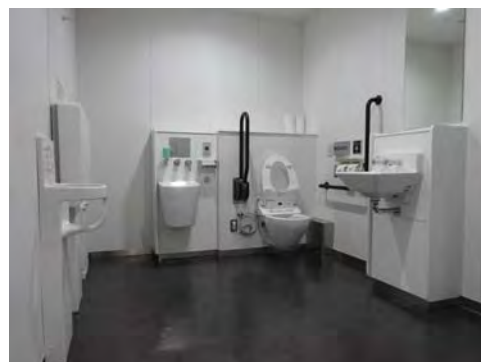
地下2階北東多目的トイレ

多目的トイレ（車いす使用者等）を1階コンコースに4か所、地下2階アリーナレベルに2か所整備しました。多目的トイレには、車いすで利用できるスペース等を確保するほか、オストメイト用設備、ベビーベッド、ベビーチェア、フィッティングボードを設置しています。

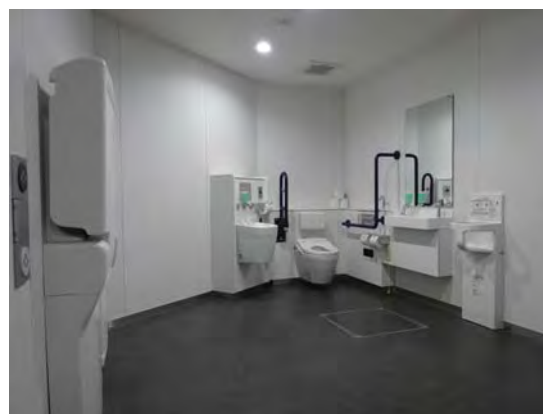
多目的トイレ西2

・車いす使用者等対応トイレ、オストメイト用設備、ベビーチェア

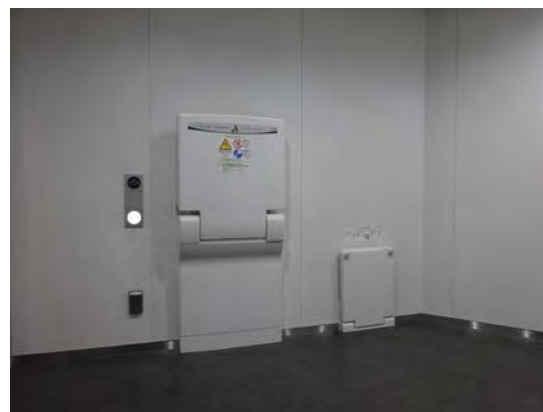
多目的トイレ西2

・ベビーベッド、フィッティングボード

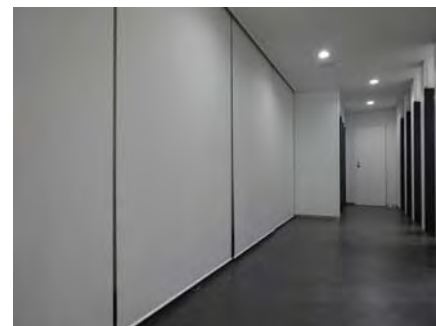
北西男子トイレ (女子用に転用時)

・天井に収納したロールスクリーンを設置して女子用に転用する。

そのほか、トイレの混雑解消や環境の向上を目的に女子トイレに併設してパウダースペースを整備しています。また、イベントにより男子トイレを女性用に利用できるように工夫しています。

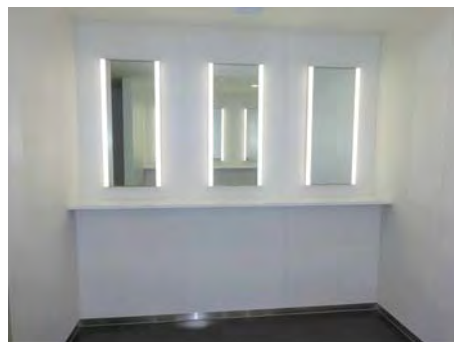
地下2階北東パウダースペース

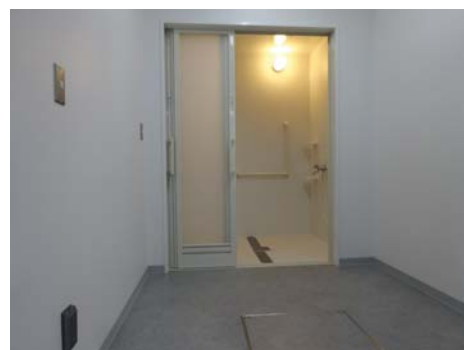
新設の車いす使用者用シャワー室

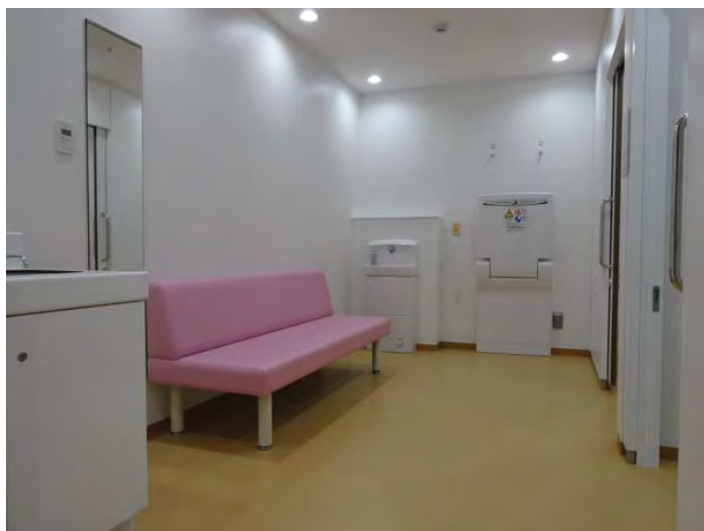
新設の北東授乳室

・共有スペースのベビーベッド、手洗い、ソファ等

授乳室を地下1階北ロビーに2か所整備しました。授乳室には、2つの女性専用個室及び共用の授乳スペース、調乳温水器、流し台、手洗い、ベビーベッド、ベビーチェアを設置しています。

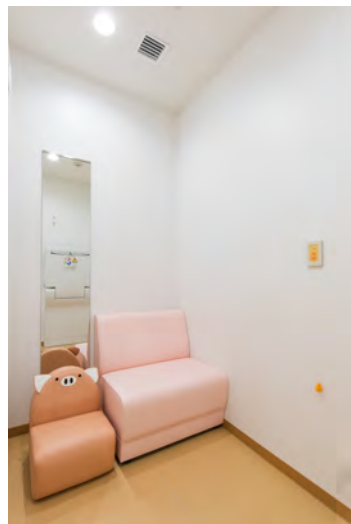
新設の北西授乳室

・女性専用個室のソファ、鏡等

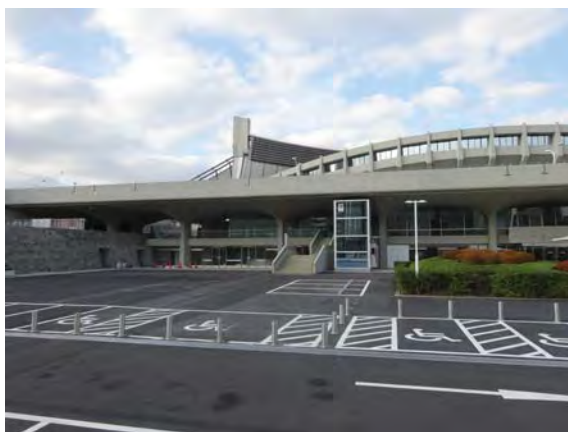
南駐車場に整備した車いす使用者用駐車スペース

車いす使用者用駐車スペースを南駐車場に10台分整備しました。その内1台分は、車いす用昇降機付きの車が利用できるスペースを確保しています。

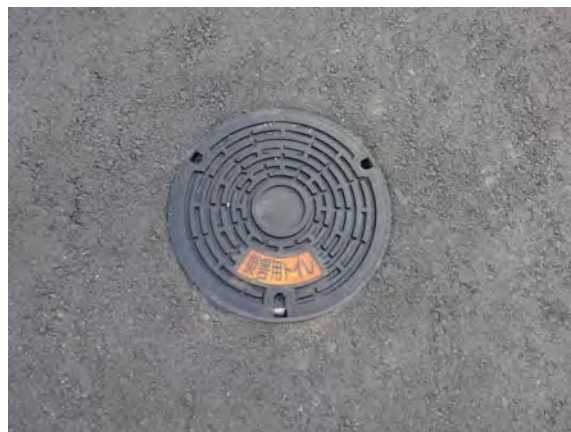
南駐車場に新設した災害トイレ用マンホール

また、来場者が1万人以上の競技場であることを考慮し、災害時に利用可能な災害トイレ用マンホールを11か所（男子用5か所、女子用5か所、車いす使用者用1か所）整備しました。

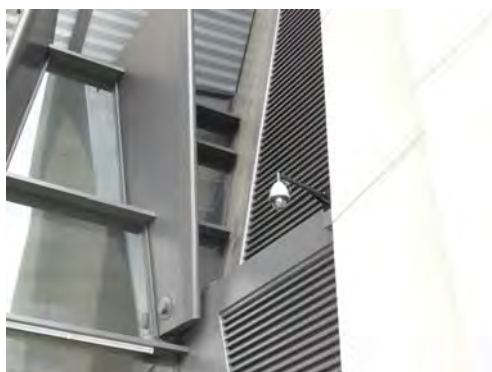
エントランス外部に設置した監視カメラ

監視カメラは、敷地内に16台設置し、第一体育館内に23台設置しています。機能は、高解像度、360度水平回転、40倍のズーム機能を持ち、夜間の撮影も可能にしています。

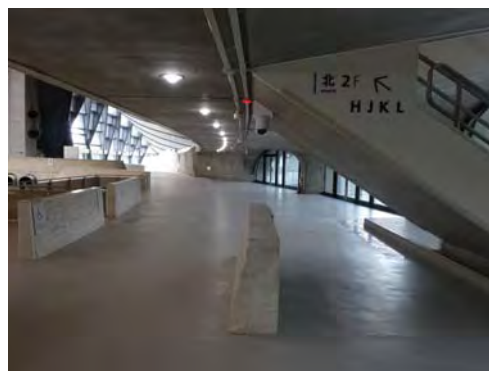
1階コンコースに設置した監視カメラ

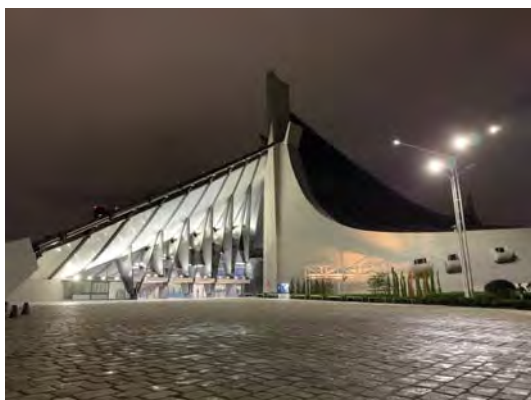
改修後の原宿口照明

また、第一体育館の顔となる原宿口及び渋谷口のエントランスの照明設備についても創建時の照明の配置を復元し、明るくすることでエントランスの認知性を高め、来場者をスムーズに迎え入れる計画としました。

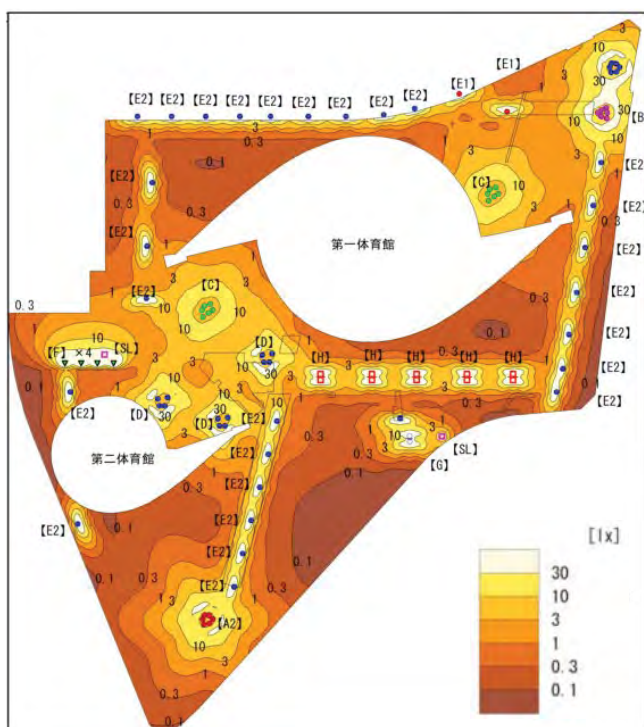
| 改修前 | 平均値<br>[lx] | 最大値<br>[lx] | 最小値<br>[lx] | 均斉度 | | |
| 範囲全体 | 5.98 | 209.62 | 0.03 | 0.03 | 0.01 | 0.00 |

敷地全体の明るさを上げることで、より安全で安心できる施設を目指しました。

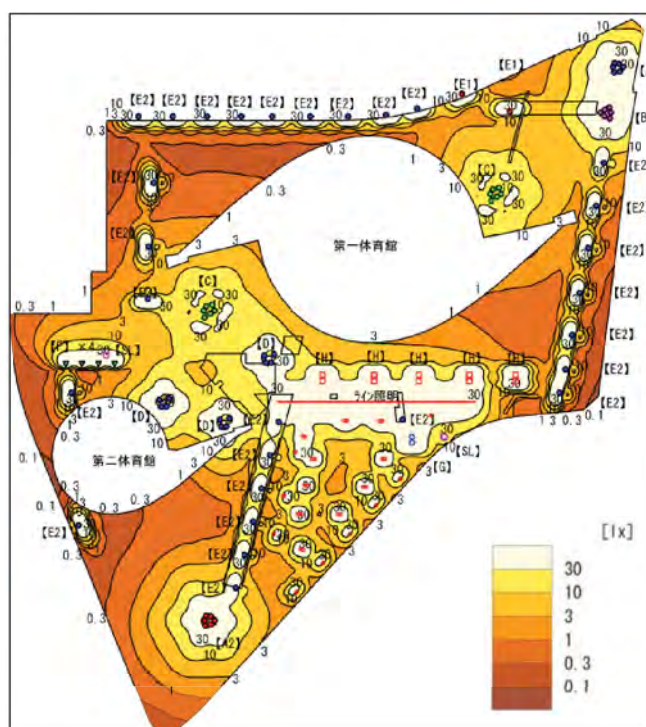
| 改修後 | 平均値<br>[lx] | 最大値<br>[lx] | 最小値<br>[lx] | 均斉度 | | |
| 範囲全体 | 20.78 | 297.27 | 0.07 | 0.07 | 0.00 | 0.00 |
