## 5. 安全安心対策工事（その2）について

### （1）施設・設備の安全対策工事の概要

## 6. 改修後の施設・設備について

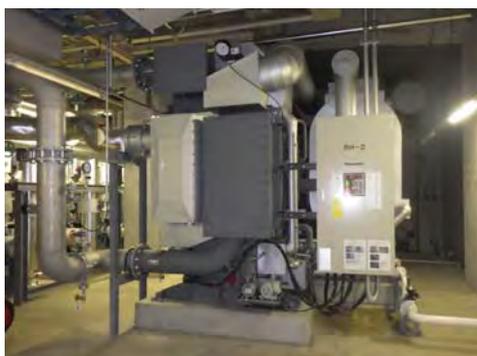
更新した吸収式冷温水発生機

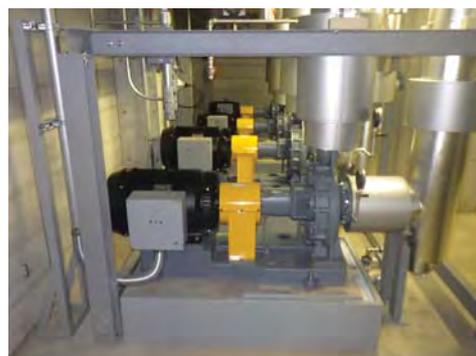
更新した冷温水ポンプ

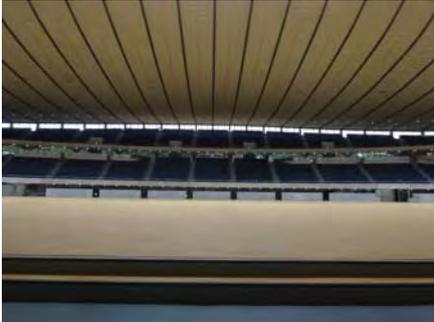
改修後のアリーナ床（南側階段）

・段差を500mmから335mmに改修した。

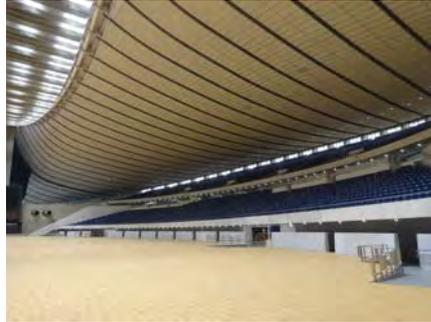
改修後のアリーナ床（北側スロープ）

・1/14勾配のスロープを設置した。  
手すりは脱着式になっている。

また、アリーナ面へのアクセシブルルートとして、スロープを8か所整備しています。

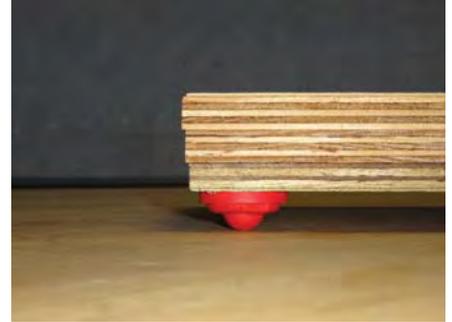
スポーツフロア構成

・表面：ポリ塩化ビニルシート 厚2.1mm  
下地：ラワン合板 厚15mm 2枚  
スポーツボード 厚12mm  
弾性ゴム、硬質ゴム

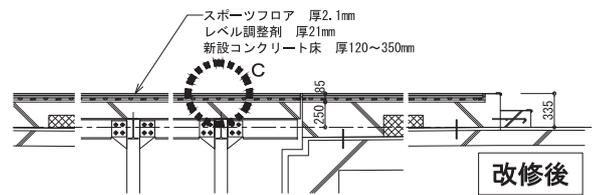
A-A断面図

改修後

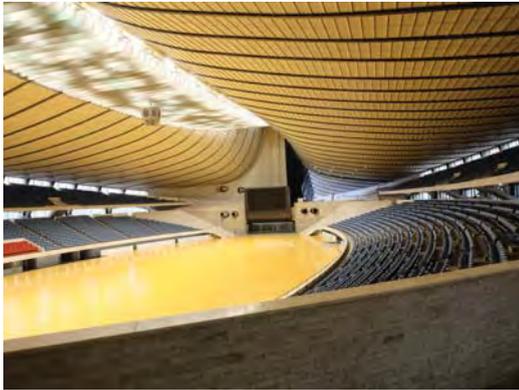
改修前のアリーナ照明

アリーナ照明は、省エネルギー対策や利便性向上のため、LED照明器具に更新しました。このことにより、照明の点灯・消灯のコントロールが容易になるほか、軽量化も図られ、天井面への設営設備等の重量も増やすことが可能となりました。

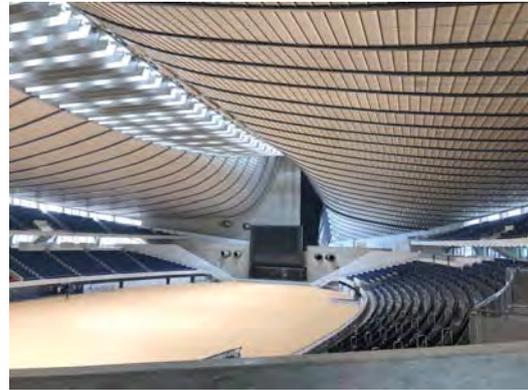
改修後のアリーナ照明

■アリーナ照明 改修内容	改修前		改修後		
	照明器具	台数	照明器具	台数	
<ul style="list-style-type: none"> <li>・既存器具の撤去し、LED照明器具に更新した。</li> <li>・個別点灯、調光設定の操作は中央監視室で行う。</li> <li>・個別点灯の操作はアリーナ廻りでリモコンスイッチにて行える。(既存リモコンスイッチボックス使用)</li> <li>・LED化により電気容量比で402.6kW削減した。</li> </ul>	投光器メタルハライド 1.0kW	294	広角形LED投光器 1.2kW	直下照射	144
	投光器メタルハライド 1.5kW	178		角度照射 (18°)	88
	投光器ハロゲンランプ 1.5kW	80	-	-	
	合計	552	合計	232	
	電気容量	681.0kW	電気容量	278.4kW

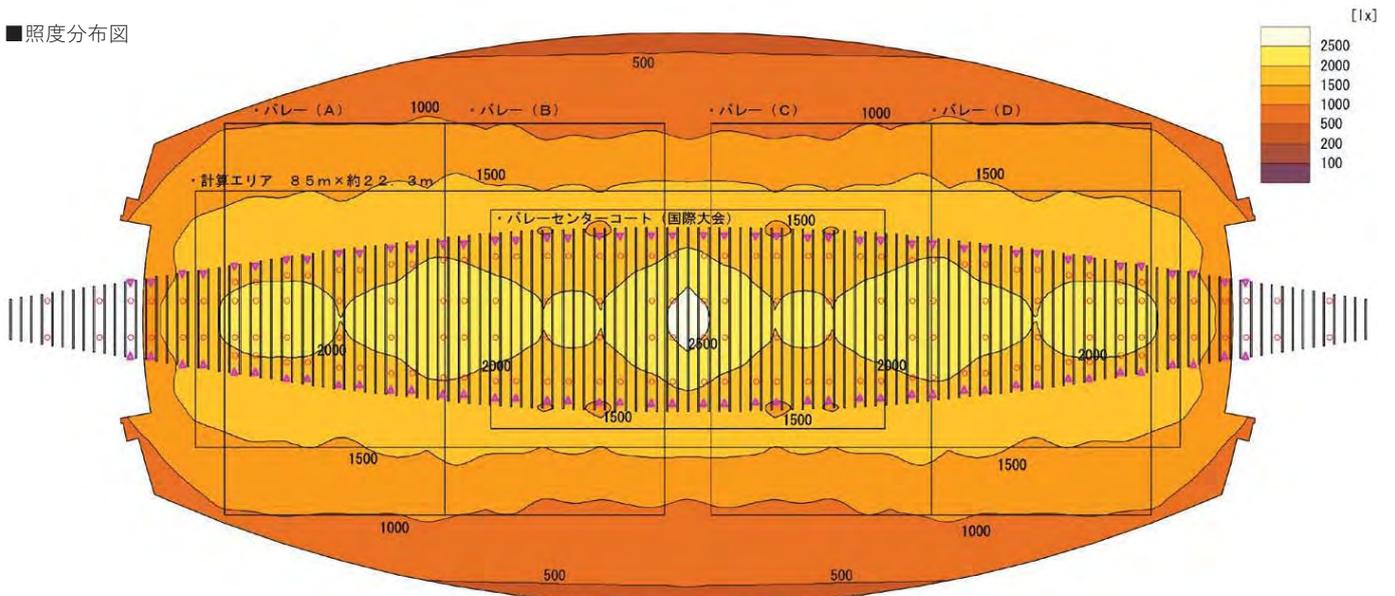
### ■照度分布図

器具台数 LED1200W投光器 合計232台

・広角形投光器 232台 (真下向144台、斜め向88台)

- ※1) 斜め向き照射器具計88台の照射角度は、真下から18°
- ※2) 斜め照射器具の下部にも『グレーティングが有る』と仮定し、計算を行っている。
- ※3) 器具の取付高さは、床面からの高さを示す。

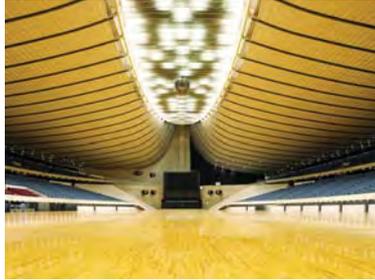
改修前のアリーナ天井

改修前の天井スピーカーは、天井中央にスピーカーを吊るした中央型でしたが、1・2階の観客席全体の良好な音環境を確保するために天井面に均等にスピーカーを配置する分散型にしています。

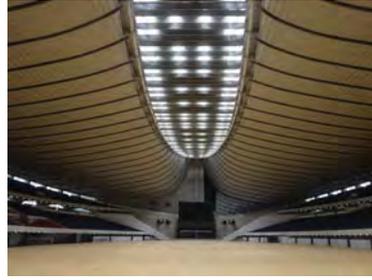
改修後のアリーナ天井

また、天井スピーカーをアリーナ天井内に収めており、既存の天井の意匠性を保全しています。

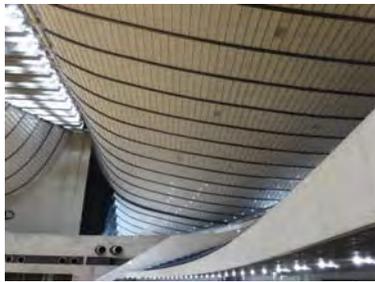
改修後 天井内スピーカーを設置

- ・ 既存センタースピーカー撤去し、分散配置としたスピーカーを新設した。
- ・ アリーナ天井内に1階席用器具×13個、2階席用器具×20個を配置した。
- ・ オペレーター室内の操作卓及び付属のiPadにて操作を行う。
- ・ 外部入力として、CD・MD・USBメモリ・SDカード等が可能である。
- ・ 客席部は90~100dB範囲にあり良好な音環境を確保している。

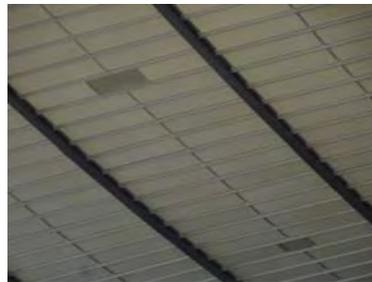
改修後 天井内設置部分

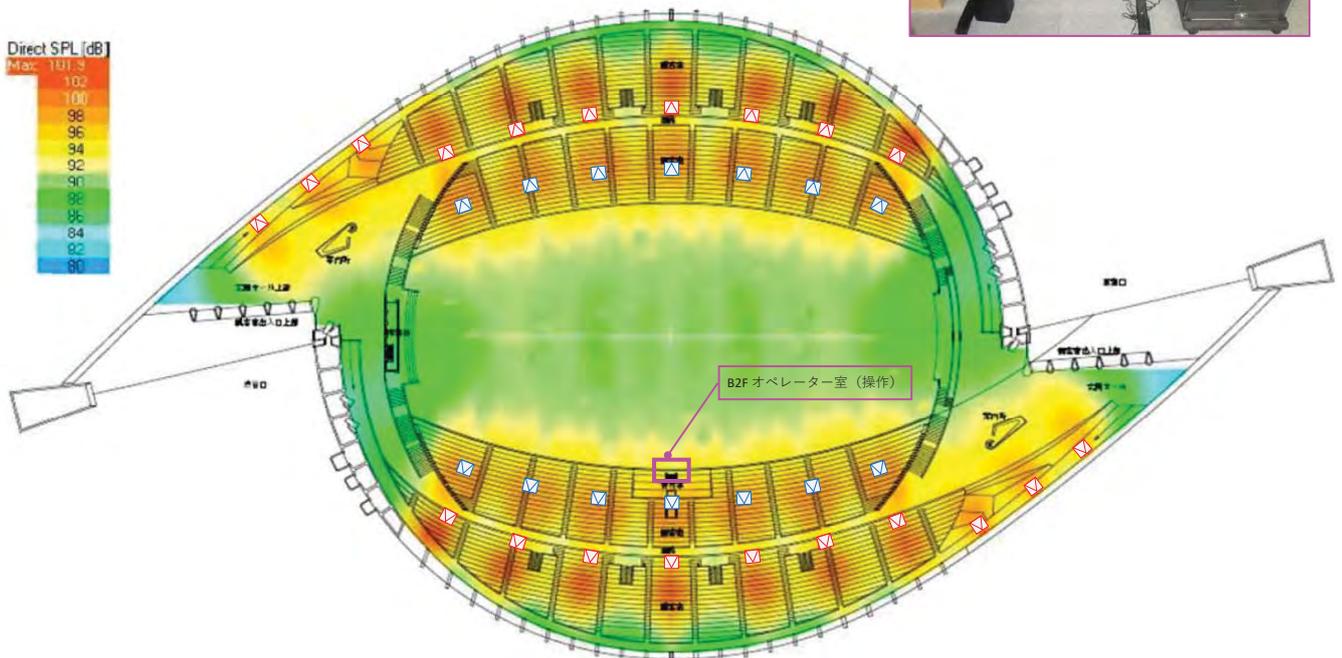
#### ■音圧分布シミュレーション図

☑ …2階客席用スピーカー (出力音圧レベル: 88 dB)

☑ …1階客席用スピーカー (出力音圧レベル: 100 dB)

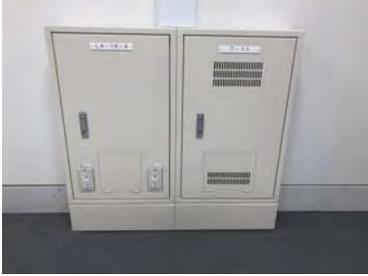
新設の控室イベント盤

控室等のイベント用電源設備等は、電源設備のほか、通信コンセント（電話）、テレビアンテナ接続コンセントを設けています。

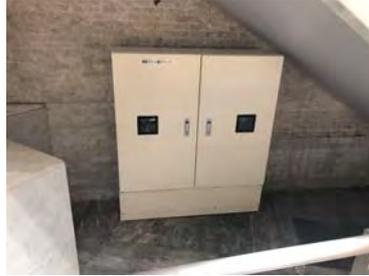
新設のアリーナイベント盤

イベント時の設営の負担の軽減や安全性を確保するため、アリーナ面や控室、原宿プラザにイベント用電源設備を整備しました。

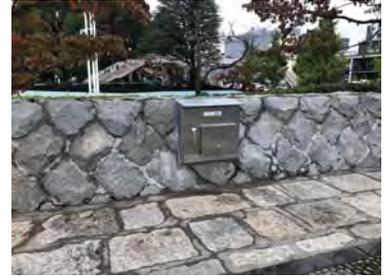
新設の原宿プラザイベント盤

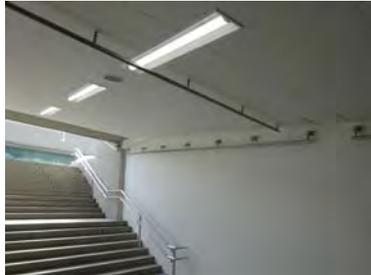
中庭からのルート

イベント時の設営の負担の軽減や安全性を確保するため、外部の電源車や中継車からの配線等を引き込むルートの整備を行いました。

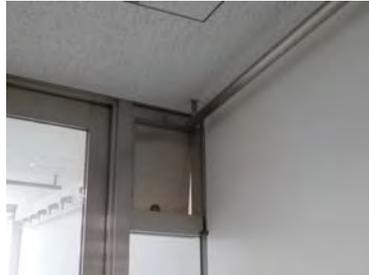
中庭から屋内へのルート

外壁面の窓部に専用の開口を設けたほか、内部の壁に開口を設けています。この開口は、火災時の安全性を確保するための区画壁の耐火性能を備えたものとなっており、安全に使用できるようになっています。

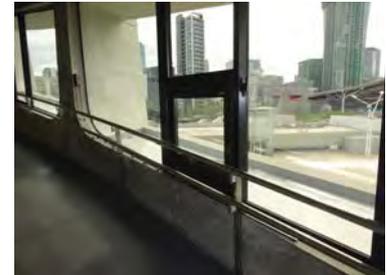
2階南側壁面からのルート

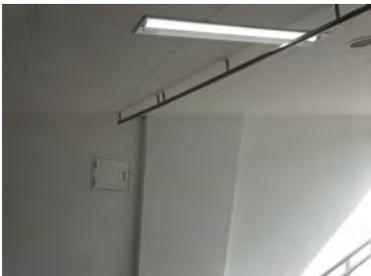
中庭から屋内へのルート

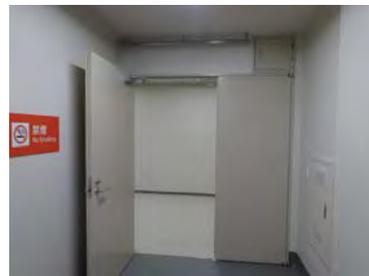
西ランプ側から控室へのルート

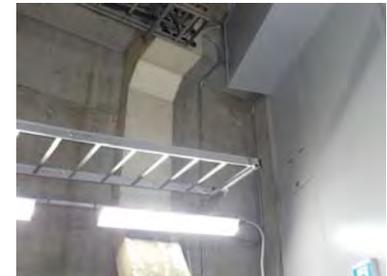
外部から西ランプへのルート

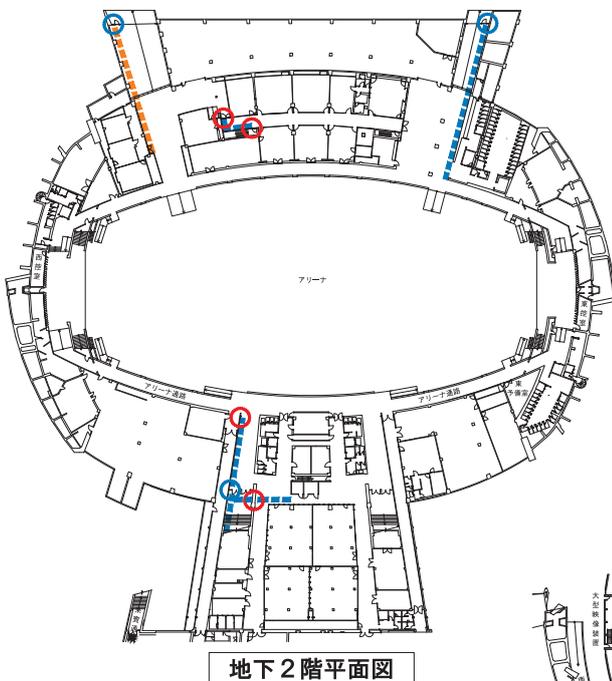
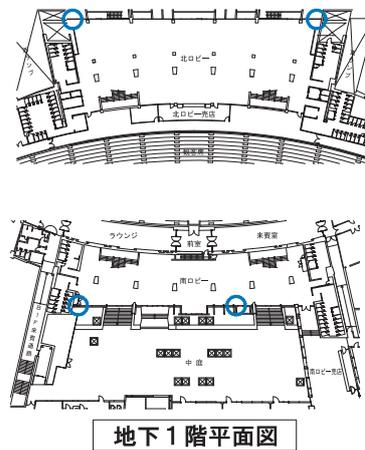
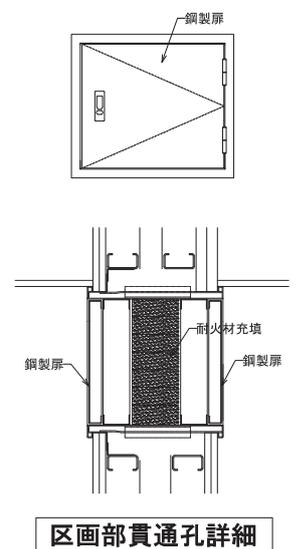
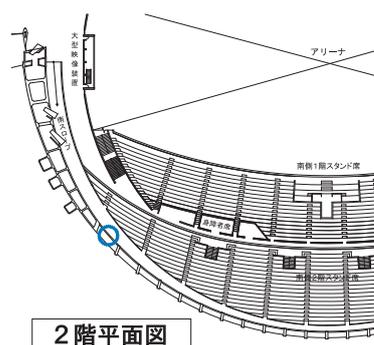
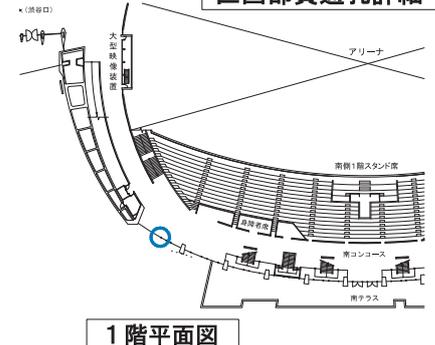
- : ケーブル配線用壁貫通孔
- : ケーブル配線用壁貫通孔 (区画壁)
- : ケーブルフック掛け用天井吊りパイプ
- : ケーブルラック

また、通路の安全性を確保するため、天井面で配線できるように吊りパイプを設けています。
